STUDIO IDROGEOLOGICO A SCALA DI SOTTOBACINO IDROGRAFICO DELLA VALLE TROMPIA

OPERE ESISTENTI

TAV. 05.01

ELAB GAM02 - Allegati-

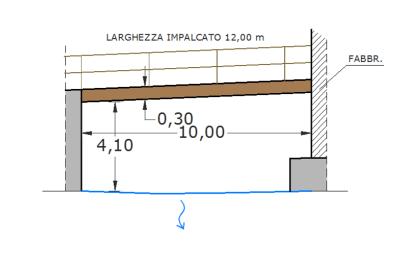
Bacino idrico	Corso d'acqua	Comune	Data rilievo	Tipologia	Codice
Gambidolo	Gambidolo	Collio	15.06.2012	Ponte	GAM009

TIPOLOGIA	Ponte pedonale		
	1 Chica positivities		
MATERIALI	Ponte in grigliato metallico zincato e travi in acciaio		
OPERE SPONDA SX	No		
OPERE SPONDA DX	No		
	L'opera si presenta in ottimo stato di conservazione. Non si evidenziano problemi legati all'eventuale erosione delle spalle. Grado di integrità strutturale: Grado di efficienza:		
STATO			
DELL'OPERA			
	1	1	
	L'opera risulta essere un accesso pedonale al fabbricato in ristrutturazione pe		
	iccola corte a servizio dello stesso edificio.		
NOTE	Si sottolinea che le opere a difesa delle fondazioni del fabbricato potrebbero, in caso di		
	piena, definire un ostacolo al normale deflusso della corrente. Si ritiene pertanto che		
	tali opere costituiscano un'interferenza antropica sul regime idraulico.

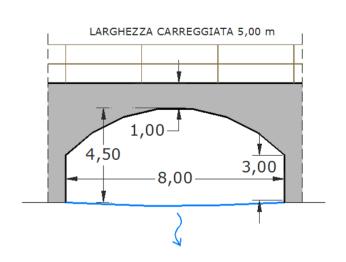
Bacino idrico Gambidolo	Corso d'acqua Gambidolo	Comune	Data rilievo 15.06.2012	Tipologia	Codice GAM010
				Ponte

TIPOLOGIA	Ponte ad arco		
MATERIALI	Ponte carrabile in CLS e pietrame		
OPERE SPONDA SX	No		
OPERE SPONDA DX	No		
STATO			
DELL'OPERA			
	2 1		
	l

NOTE Presenza di vegetazione arbustiva lungo le sponde.

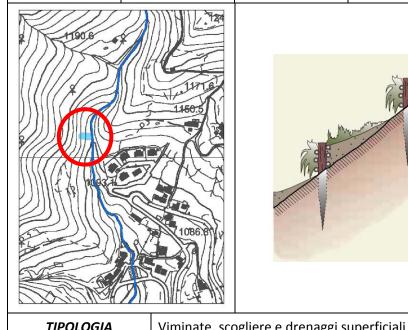
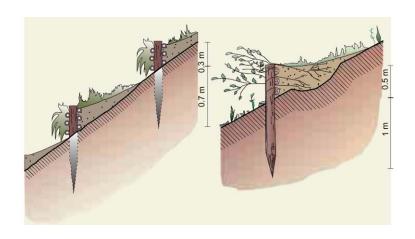
Bacino idrico	Corso d'acqua	Comune	Data rilievo	Tipologia	Codice
Gambidolo	Gambidolo	Collio	15.06.2012	Opere di versante	GAM029

TIPOLOGIA	Villillate, scognere e drenaggi superficiali		
MATERIALI	Viminate in talee di salice, scogliere in massi ciclopici e dreni con tubi metallici		
STATO DELL'OPERA	immagini sottostanti. Il taglio del versante l stata consolidata mediante delle viminate coltre posta a valle della strada, molto pro proveniente dagli scavi, risulta poi avere il p potrebbe comportare future erosioni e cons	che ora risultano inefficaci. La medesima obabilmente ricaricata anche dal materiale iede direttamente in alveo. Tale condizione eguenti destabilizzazioni.	
	Grado di integrità strutturale:	Grado di efficienza:
