**STUDIO IDROGEOLOGICO
A SCALA DI SOTTOBACINO IDROGRAFICO
DELLA VALLE TROMPIA**

OPERE ESISTENTI

TAV. 05.14

Censimento delle opere idrauliche e dei dissesti

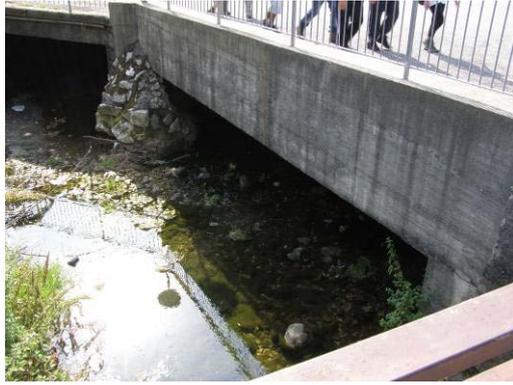
TIPOLOGIA	Ponte	
MATERIALI	Ponte in CA e parte in CLS e massi ad arco	
OPERE SPONDA SX	No	
OPERE SPONDA DX	No	
STATO DELL'OPERA	L'opera si presenta in buono stato di conservazione. Non si rilevano particolari problemi di erosione delle spalle.	
	<i>Grado di integrità strutturale:</i> 1	<i>Grado di efficienza:</i> 2
NOTE	Ad una verifica idraulica preliminare la sezione libera di deflusso del ponte potrebbe risultare insufficiente in caso di piena. Tale insufficienza è legata soprattutto ad un'altezza molto ridotta degli impalcati rispetto al fondo dell'alveo.	
FOTO		
	<i>Fig 1: Vista da valle porzione di dx</i>	<i>Fig 2: Vista da valle porzione di sx</i>

Fig 3: Vista da monte porzione di dx

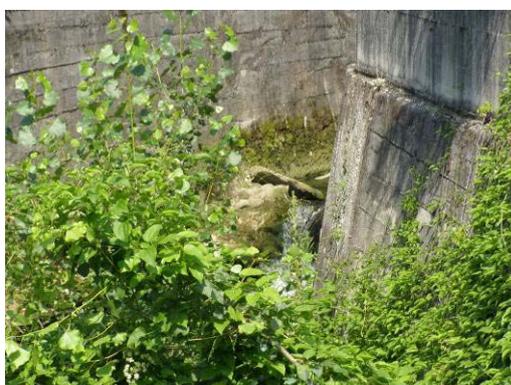
TIPOLOGIA	Soglia	
MATERIALI	Soglia in CLS	
CONTROBRIGLIE	No	
PLATEA	No	
OPERE SPONDA SX	Sì, muro d'argine identificato con codice GOM004	
OPERE SPONDA DX	Sì, muro d'argine identificato con codice GOM004	
STATO DELL'OPERA	L'opera si presenta in cattivo stato di conservazione, l'erosione prodotta dal passaggio della corrente ha infatti lesionato l'opera.	
	<i>Grado di integrità strutturale:</i> 3	<i>Grado di efficienza:</i> 2
NOTE

Fig 1: Vista da valle

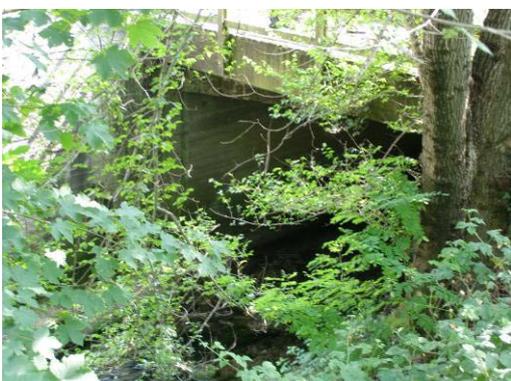
TIPOLOGIA	Tombinamento	
MATERIALI	Tombinamento in CA	
OPERE SPONDA SX	No	
OPERE SPONDA DX	No	
STATO DELL'OPERA	L'opera si presenta in buono stato di conservazione. Come per tutte le opere identificate in precedenza la sezione libera di deflusso pare leggermente sottodimensionata nel rispetto della portata di piena centennale suggerita dal sistema della Regione Lombardia SIBCA.	
	<i>Grado di integrità strutturale:</i> 1	<i>Grado di efficienza:</i> 2
NOTE	In adiacenza al tombinamento, alla quota dell'impalcato, vi è una passerella pedonale in legno che risulta essere fortemente lesionato dall'usura.

<p style="text-align: center;">Fig 1: Vista imbocco di monte del tombinamento</p>

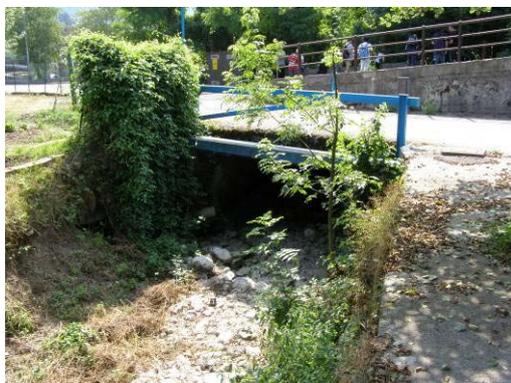
TIPOLOGIA	Ponte	
MATERIALI	Ponte in CA	
OPERE SPONDA SX	No	
OPERE SPONDA DX	No	
STATO DELL'OPERA	L'opera si presenta in buono stato di conservazione. Non si evidenziano particolari problemi di erosione delle spalle.	
	<i>Grado di integrità strutturale:</i> 2	<i>Grado di efficienza:</i> 3
NOTE	La sezione libera di deflusso risulta essere poco conforme ad eventuali onde di piena paragonabili alla portata centennale suggerita dal sistema SIBCA della Regione Lombardia.

Fig 1: Vista da monte

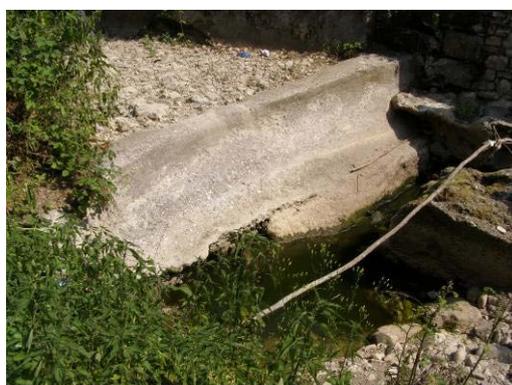
TIPOLOGIA	Soglia	
MATERIALI	Soglia in CLS	
CONTROBRIGLIE	No	
PLATEA	No	
OPERE SPONDA SX	Sì, muro d'argine identificato con codice GOM012	
OPERE SPONDA DX	No	
STATO DELL'OPERA	L'opera si presenta in cattivo stato di conservazione, l'erosione prodotta dal passaggio della corrente ha infatti lesionato l'opera.	
	<i>Grado di integrità strutturale:</i> 3	<i>Grado di efficienza:</i> 2
NOTE	Il rigurgito di valle che la stessa soglia produce in caso di piena ha generato una piccola erosione puntuale al piede del muro GOM012 .

Fig 1: Vista da valle

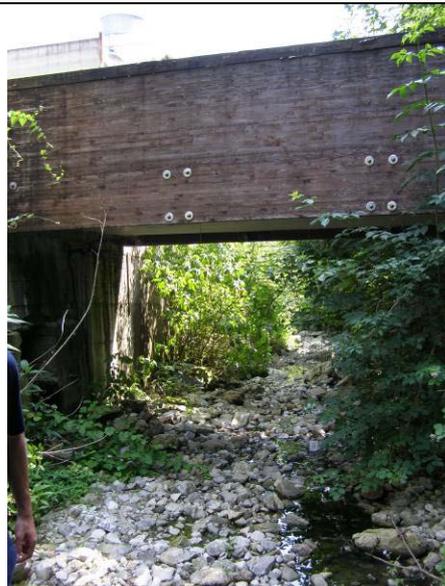
TIPOLOGIA	Ponte pedonale	
MATERIALI	Ponte in legno	
OPERE SPONDA SX	Sì, muro d'argine identificato con codice GOM015	
OPERE SPONDA DX	No	
STATO DELL'OPERA	L'opera si presenta in ottimo stato di conservazione, non si segnalano problemi legati ad erosione e/o cedimenti delle spalle.	
	<i>Grado di integrità strutturale:</i> 1	<i>Grado di efficienza:</i> 2
NOTE	Presenza di vegetazione arbustiva e d'alto fusto sulla sponda in dx idrografica.

Fig 1: Vista da monte

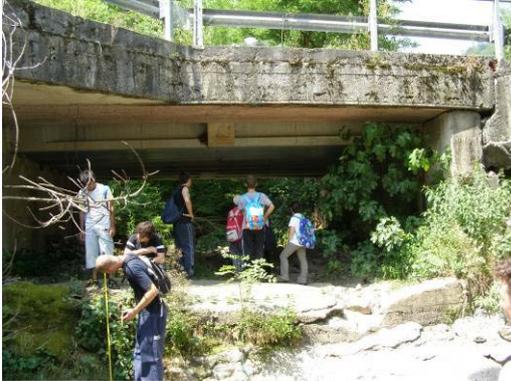
TIPOLOGIA	Ponte	
MATERIALI	Ponte e spalle in CA	
OPERE SPONDA SX	No	
OPERE SPONDA DX	No	
STATO DELL'OPERA	L'opera si presenta in buono stato di conservazione. Non si evidenziano particolari problemi di erosione delle spalle. Al contempo si segnala la presenza di una soglia in CLS alla base del ponte la quale risulta fortemente erosa dalla corrente.	
	<i>Grado di integrità strutturale:</i> 2	<i>Grado di efficienza:</i> 2
NOTE	La spalla dx del ponte prosegue verso valle per circa 25,00 ml e funge da muro di contenimento del terrapieno. Presenza di vegetazione arbustiva sulle sponde.

<i>Fig 1: Vista da valle</i>

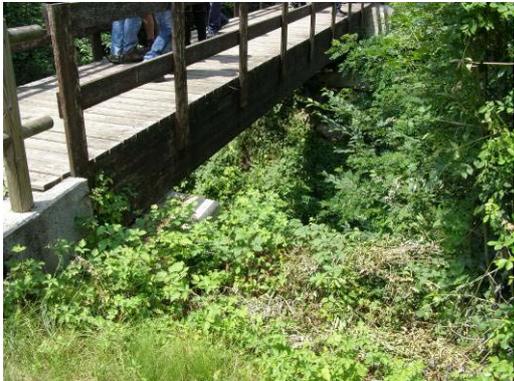
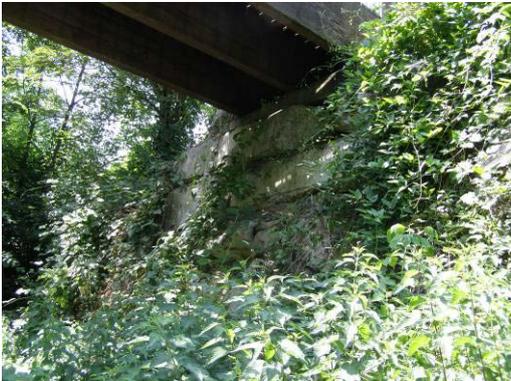
TIPOLOGIA	Ponte pedonale	
MATERIALI	Ponte in legno, spalle in massi e CLS	
OPERE SPONDA SX	Sì, scogliera identificata con codice GOM025	
OPERE SPONDA DX	No	
STATO DELL'OPERA	L'opera si presenta in ottimo stato di conservazione, non si segnalano problemi legati ad erosione e/o cedimenti delle spalle.	
	<i>Grado di integrità strutturale:</i> 1	<i>Grado di efficienza:</i> 1
NOTE	Presenza di vegetazione arbustiva sulle sponde. In coincidenza del ponte presenza di una soglia in massi ciclopici a secco posta a raso rispetto all'alveo.	
FOTO

<i>Fig 1: Vista da valle</i>	<i>Fig 2: Vista spalla sx</i>

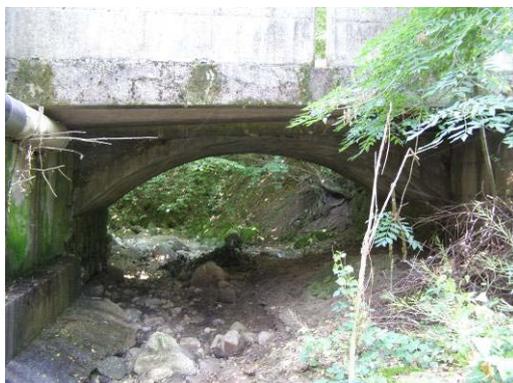
TIPOLOGIA	Ponte	
MATERIALI	Ponte ad arco in massi e CLS, ampliamento impalcato in CA	
OPERE SPONDA SX	No	
OPERE SPONDA DX	No	
STATO DELL'OPERA	L'opera si presenta in buono stato di conservazione, non si segnalano problemi legati ad erosione e/o cedimenti delle spalle.	
	<i>Grado di integrità strutturale:</i> 2	<i>Grado di efficienza:</i> 2
NOTE	La scarsa pendenza dell'alveo in coincidenza del tratto in oggetto favorisce l'accumulo di materiale solido al di sotto e a valle dell'opera.

Fig 1: Vista da monte

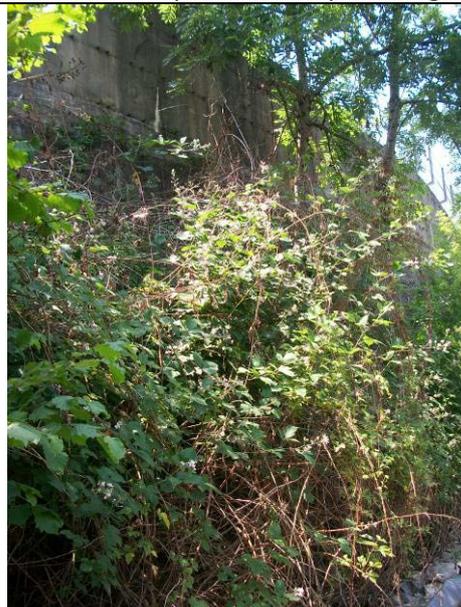
TIPOLOGIA	Muro d'argine in dx idrografica	
MATERIALI	Muro d'argine in CA	
DIFESA AL PIEDE	No	
STATO DELL'OPERA	L'opera si presenta in discreto stato di conservazione. Si evidenziano tratti in cui la corrente ha eroso parzialmente il piede dell'opera. Non si evidenziano al contempo cedimenti differenziali o lesioni d'altro tipo nella struttura.	
	<i>Grado di integrità strutturale:</i> 2	<i>Grado di efficienza:</i> 2
NOTE	Il tratto compreso tra GOM039 e GOM035 è interessato da un fenomeno di erosione generalizzata al piede delle opere longitudinali esistenti.

Fig 1: Vista tratto di valle

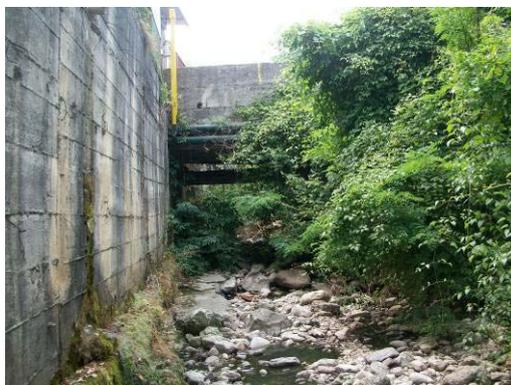
TIPOLOGIA	Ponte	
MATERIALI	Ponte in CA	
OPERE SPONDA SX	No	
OPERE SPONDA DX	Sì, muro d'argine identificato con codice GOM036	
STATO DELL'OPERA	L'opera si presenta in buono stato di conservazione, non si segnalano problemi legati ad erosione e/o cedimenti delle spalle.	
	<i>Grado di integrità strutturale:</i> 1	<i>Grado di efficienza:</i> 2
NOTE	Si segnala la presenza di folta vegetazione arbustiva e parzialmente d'alto fusto interessante la sponda sinistra del tratto in oggetto e parzialmente anche la sezione di deflusso in coincidenza del ponte.

Fig 1: Vista da valle

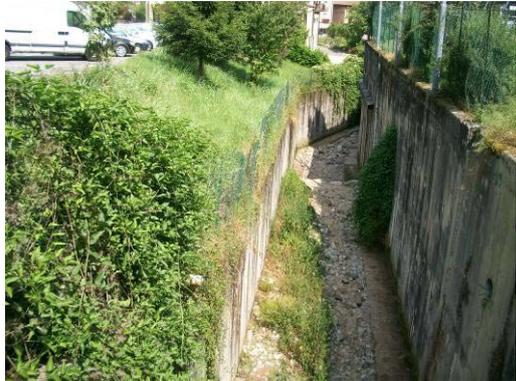
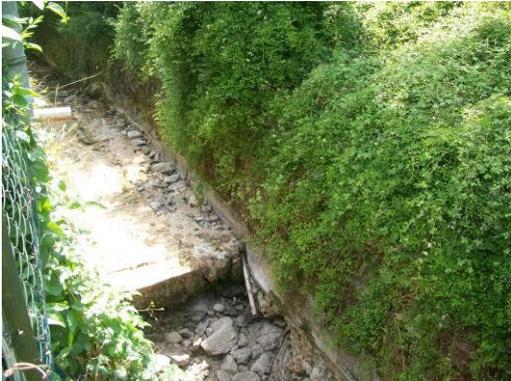
TIPOLOGIA	Muro d'argine in sx idrografica	
MATERIALI	Muro d'argine in CA	
DIFESA AL PIEDE	No	
STATO DELL'OPERA	L'opera si presenta in discreto stato di conservazione. Si evidenziano tratti in cui la corrente ha eroso parzialmente il piede dell'opera portando alla luce la fondazione. Non si evidenziano al contempo cedimenti differenziali o lesioni d'altro tipo nella struttura.	
	<i>Grado di integrità strutturale:</i> 2	<i>Grado di efficienza:</i> 1
NOTE		
FOTO

<i>Fig 1: Vista da monte</i>	<i>Fig 2: Vista tratto di monte</i>

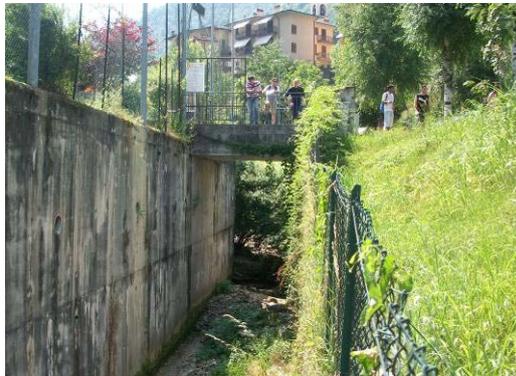
TIPOLOGIA	Ponte	
MATERIALI	Ponte in CA	
OPERE SPONDA SX	Sì, muro d'argine identificato con codice GOM041	
OPERE SPONDA DX	Sì, muro d'argine identificato con codice GOM042	
STATO DELL'OPERA	L'opera si presenta in ottimo stato di conservazione. Non si evidenziano particolari problemi di erosione delle spalle.	
	<i>Grado di integrità strutturale:</i> 1	<i>Grado di efficienza:</i> 1
NOTE		
FOTO

<p style="text-align: center;">Fig 1: Vista da valle</p>

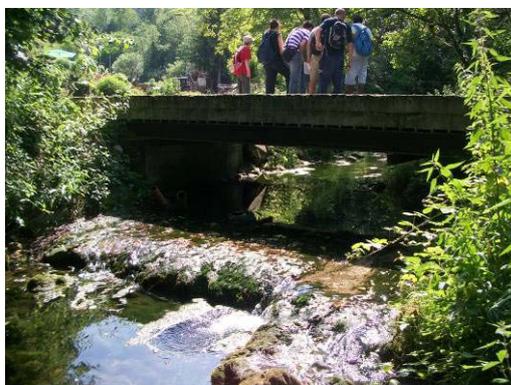
TIPOLOGIA	Ponte	
MATERIALI	Ponte in CA e travi metalliche	
OPERE SPONDA SX	No	
OPERE SPONDA DX	No	
STATO DELL'OPERA	L'opera si presenta in ottimo stato di conservazione. Non si evidenziano particolari problemi di erosione delle spalle.	
	<i>Grado di integrità strutturale:</i> 1	<i>Grado di efficienza:</i> 3
NOTE	La ridotta sezione di deflusso potrebbe comportare problemi di ostruzione dell'opera con conseguente allagamento delle aree limitrofe senza peraltro causare danni o pericoli di particolare rilievo.

Fig 1: Vista da valle

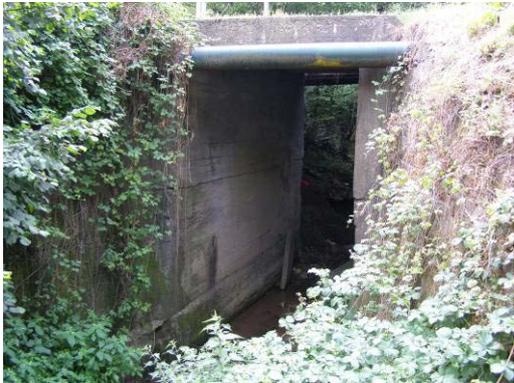
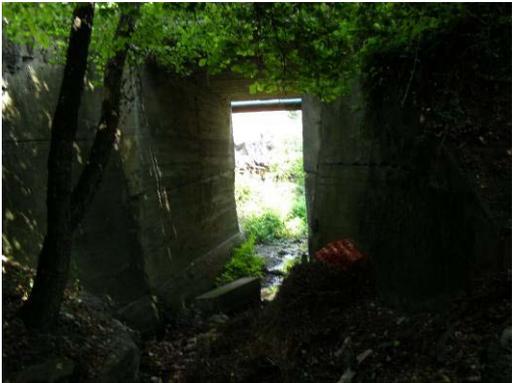
TIPOLOGIA	Ponte				
MATERIALI	Ponte e spalle in CA				
OPERE SPONDA SX	No				
OPERE SPONDA DX	No				
STATO DELL'OPERA	L'opera si presenta in buono stato di conservazione, non si segnalano problemi legati ad erosione e/o cedimenti delle spalle.				
	<i>Grado di integrità strutturale:</i> 1		<i>Grado di efficienza:</i> 2		
NOTE	Presenza di materiale depositato a monte dell'opera.				
FOTO

<i>Fig 1: Vista da valle</i>		<i>Fig 2: Vista da monte</i>

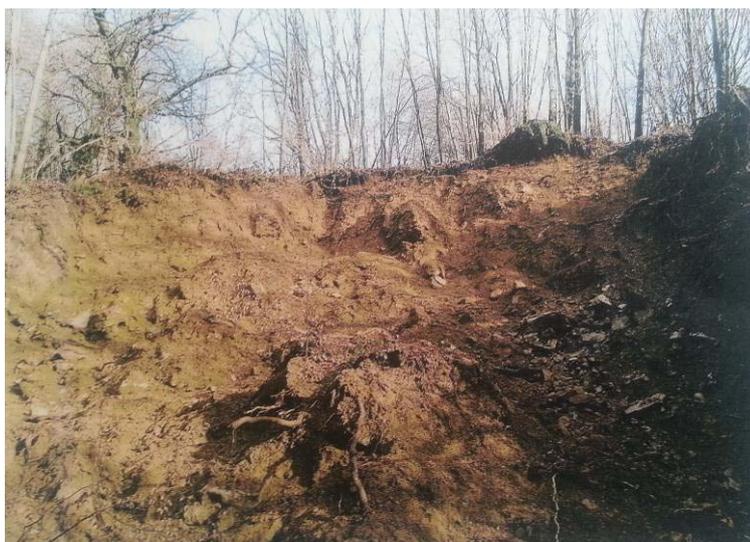
Fig 1: Movimento franoso prima della sistemazione

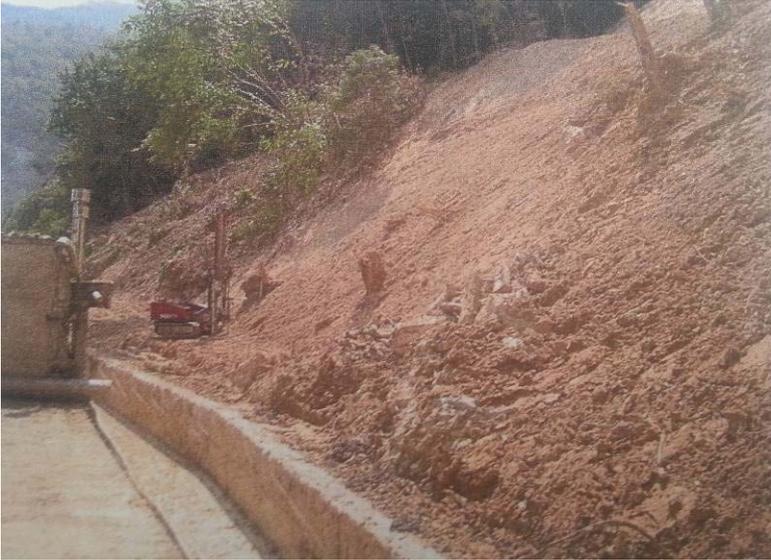
<p style="text-align: center;">Fig 1: Dissesto prima dell'intervento di sistemazione</p>

TIPOLOGIA	Palificate, palizzate vive, biostuoie, inerbimenti	
MATERIALI	Palificate in tondame di legno e pietrame, Biostuoie	
STATO DELL'OPERA	L'opera si presenta in buono stato di conservazione: il versante risulta stabile e non si evidenziano segni di ruscellamento e/o erosione superficiale.	
	<i>Grado di integrità strutturale:</i> 1	<i>Grado di efficienza:</i> 1
NOTE	L'intervento di sistemazione del movimento franoso di via Cortivazzo risale al novembre 2012 per un impegno di spesa complessivo di € 35.500,00. Le opere eseguite hanno previsto la riprofilatura del versante, la realizzazione di palificate doppie e di palificate vive, la posa di geostuoie e l'idrosemina delle superfici.	
FOTO
