**STUDIO IDROGEOLOGICO  
A SCALA DI SOTTOBACINO IDROGRAFICO  
DELLA VALLE TROMPIA**

**OPERE ESISTENTI**

**TAV. 05.16**

## Censimento delle opere idrauliche e dei dissesti

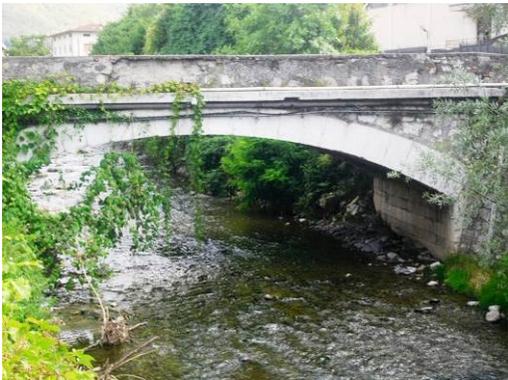
<b>TIPOLOGIA</b>	Ponte	
<b>MATERIALI</b>	Impalcato e spalle in CLS e massi	
<b>OPERE SPONDA SX</b>	Sì, muro d'argine a monte identificato con codice <b>GOB011</b> e a valle con codice <b>GOB006</b>	
<b>OPERE SPONDA DX</b>	Sì, muro d'argine a monte identificato con codice <b>GOB011</b> e a valle con codice <b>GOB006</b>	
<b>STATO DELL'OPERA</b>	L'opera si presenta in buono stato di conservazione	
	<i>Grado di integrità strutturale:</i> <b>1</b>	<i>Grado di efficienza:</i> <b>1</b>
<b>NOTE</b>		
<b>FOTO</b>

<p style="text-align: center;"><i>Fig.1: Vista frontale da valle verso monte</i></p>

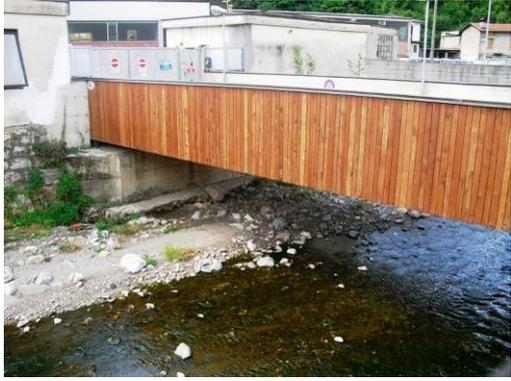
<b>TIPOLOGIA</b>	Ponte				
<b>MATERIALI</b>	Impalcato e spalle in CA				
<b>OPERE SPONDA SX</b>	Sì, muro d'argine a monte identificato con codice <b>GOB015</b> e a valle con codice <b>GOB013</b>				
<b>OPERE SPONDA DX</b>	Sì, muro d'argine a monte identificato con codice <b>GOB015</b> e a valle con codice <b>GOB011</b>				
<b>STATO DELL'OPERA</b>	L'opera si presenta in buono stato di conservazione, anche se il piede delle spalle risulta leggermente scalzato, soprattutto in sx idrografica				
	<i>Grado di integrità strutturale:</i>		<i>Grado di efficienza:</i>		
	<b>2</b>		<b>1</b>		
<b>NOTE</b>					
<b>FOTO</b>

<i>Fig.1: Vista frontale da monte verso valle</i>		<i>Fig.2: Vista semi-laterale dalla sponda in dx idrografica</i>

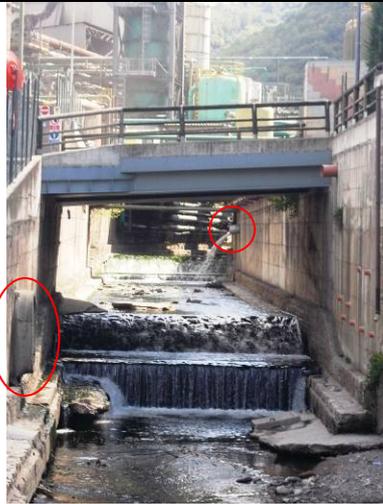
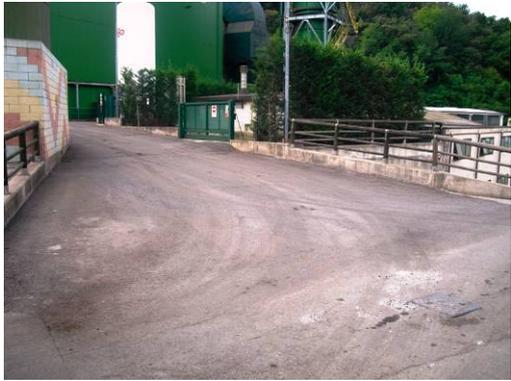
<b>TIPOLOGIA</b>	Ponte	
<b>MATERIALI</b>	Impalcato in ferro e spalle in CA	
<b>OPERE SPONDA SX</b>	Sì, muro d'argine a monte e a valle identificato con codice <b>GOB015</b>	
<b>OPERE SPONDA DX</b>	Sì, muro d'argine a monte e a valle identificato con codice <b>GOB015</b>	
<b>STATO DELL'OPERA</b>	L'opera si presenta in ottimo stato di conservazione	
	<i>Grado di integrità strutturale:</i> <b>1</b>	<i>Grado di efficienza:</i> <b>1</b>
<b>NOTE</b>	Al di sotto del ponte c'è uno scivolo in CLS e massi e una soglia in CA. Lungo tutto il tratto sotteso dall'area fortemente industrializzata si rileva la presenza di numerosi scarichi che contribuiscono certamente ad aumentare le portate liquide e a generare fenomeni di rigurgito idraulico con conseguenti allagamenti delle aree urbanizzate limitrofe e/o volumi semi-interrati.	
<b>FOTO</b>

<b>Fig.1: Vista frontale da valle verso monte</b>	<b>Fig.2: Vista laterale dalla sponda in dx idrografica</b>

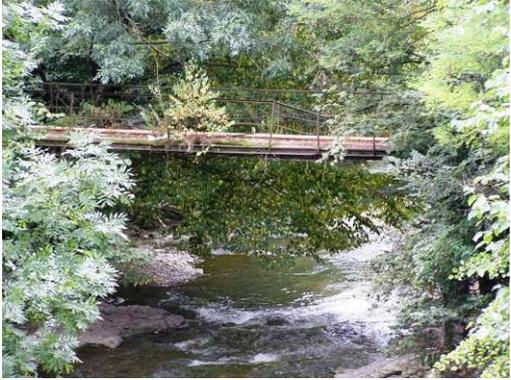
<b>TIPOLOGIA</b>	Attraversamento pedonale	
<b>MATERIALI</b>	Impalcato in legname e spalle in CLS e massi	
<b>OPERE SPONDA SX</b>	No	
<b>OPERE SPONDA DX</b>	No	
<b>STATO DELL'OPERA</b>	L'opera si presenta in pessimo stato di conservazione, con problemi strutturali che ne compromettono la stabilità e la fruizione in sicurezza	
	<i>Grado di integrità strutturale:</i> <b>3</b>	<i>Grado di efficienza:</i> <b>2</b>
<b>NOTE</b>		
<b>FOTO</b>

<p><b>Fig.1: Vista frontale della passerella pedonale da valle verso monte</b></p>

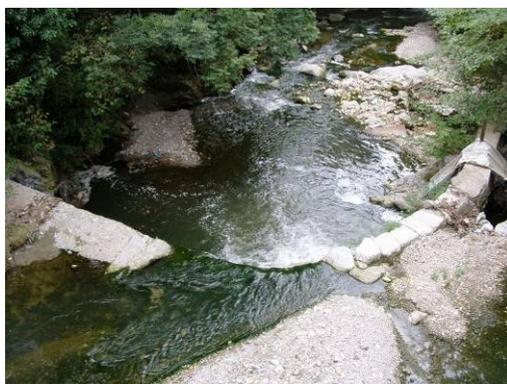
<b>TIPOLOGIA</b>	Soglia	
<b>MATERIALI</b>	CLS e massi	
<b>CONTROSOGLIE</b>	No	
<b>PLATEA</b>	No	
<b>OPERE SPONDA SX</b>	No	
<b>OPERE SPONDA DX</b>	No	
<b>STATO DELL'OPERA</b>	L'opera si presenta in pessimo stato di conservazione, dato che è caratterizzata da problemi strutturali ed erosivi generalizzati e lungo le spalle è parzialmente coperta da vegetazione	
	<i>Grado di integrità strutturale:</i> <b>3</b>	<i>Grado di efficienza:</i> <b>3</b>
<b>NOTE</b>

**Fig.1: Vista frontale dall'alto, da monte verso valle**

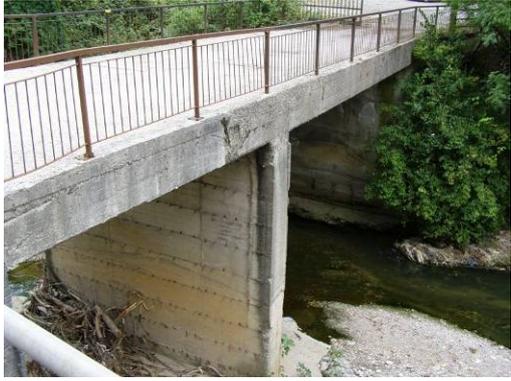
<b>TIPOLOGIA</b>	Ponte				
<b>MATERIALI</b>	Impalcato e spalle in CA				
<b>OPERE SPONDA SX</b>	No				
<b>OPERE SPONDA DX</b>	Sì, muro d'argine a monte identificato con codice <b>GOB025</b>				
<b>STATO DELL'OPERA</b>	L'opera non si presenta in ottimo stato di conservazione, per via di problemi strutturali localizzati alle spalle e lungo l'impalcato				
	<i>Grado di integrità strutturale:</i> <b>2</b>		<i>Grado di efficienza:</i> <b>2</b>		
<b>NOTE</b>					
<b>FOTO</b>

<i>Fig.1: Vista frontale da monte verso valle</i>		<i>Fig.2: Vista laterale dalla sponda in dx idrografica</i>

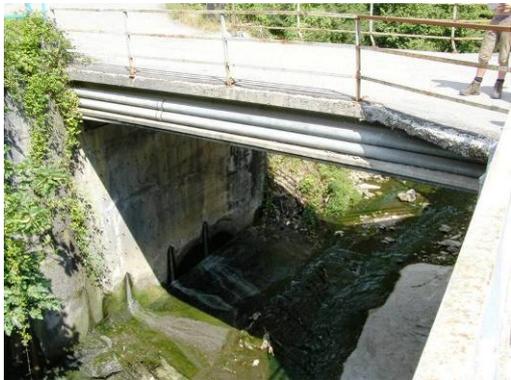
<b>TIPOLOGIA</b>	Ponte				
<b>MATERIALI</b>	Impalcato e spalle in CA				
<b>OPERE SPONDA SX</b>	Sì, muro d'argine a monte identificato con codice <b>GOB059</b>				
<b>OPERE SPONDA DX</b>	Sì, muro d'argine a valle identificato con codice <b>GOB056</b>				
<b>STATO DELL'OPERA</b>	L'opera si presenta in buono stato di conservazione				
	<i>Grado di integrità strutturale:</i>		<i>Grado di efficienza:</i>		
	<b>1</b>		<b>1</b>		
<b>NOTE</b>	Appena a valle del ponte c'è una platea che riveste l'alveo e finisce con un piccolo salto				
<b>FOTO</b>

<i>Fig.1: Vista frontale da valle verso monte</i>		<i>Fig.2: Vista frontale del ponte</i>

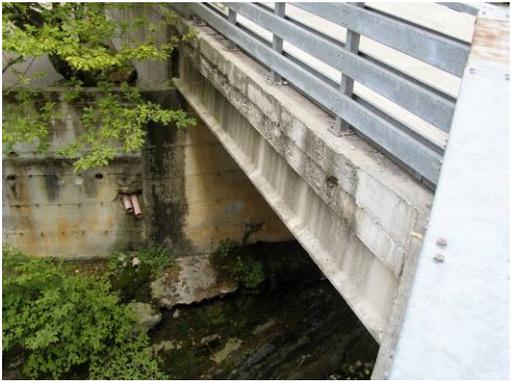
<b>TIPOLOGIA</b>	Ponte	
<b>MATERIALI</b>	Impalcato e spalle in CA	
<b>OPERE SPONDA SX</b>	Sì, muro d'argine a monte e a valle identificato con codice <b>GOB059</b>	
<b>OPERE SPONDA DX</b>	Sì, muro d'argine a valle identificato con codice <b>GOB061</b>	
<b>STATO DELL'OPERA</b>	L'opera si presenta in ottimo stato di conservazione	
	<i>Grado di integrità strutturale:</i> <b>1</b>	<i>Grado di efficienza:</i> <b>1</b>
<b>NOTE</b>		
<b>FOTO</b>

<p style="text-align: center;"><b>Fig.1: Vista semi-frontale del ponte da valle verso monte</b></p>

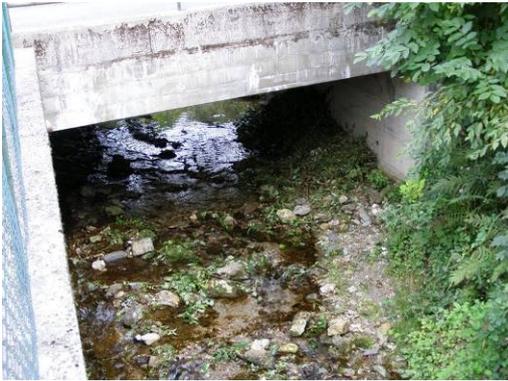
<b>TIPOLOGIA</b>	Ponte				
<b>MATERIALI</b>	Impalcato e spalle in CA				
<b>OPERE SPONDA SX</b>	Sì, muro d'argine a monte identificato con codice <b>GOB065</b>				
<b>OPERE SPONDA DX</b>	Sì, muro d'argine a valle identificato con codice <b>GOB063</b>				
<b>STATO DELL'OPERA</b>	L'opera si presenta in buono stato di conservazione				
	<i>Grado di integrità strutturale:</i>		<i>Grado di efficienza:</i>		
	<b>1</b>		<b>1</b>		
<b>NOTE</b>					
<b>FOTO</b>

<i>Fig.1: Vista frontale del ponte da valle verso monte</i>		<i>Fig.2: Vista frontale dell'opera</i>

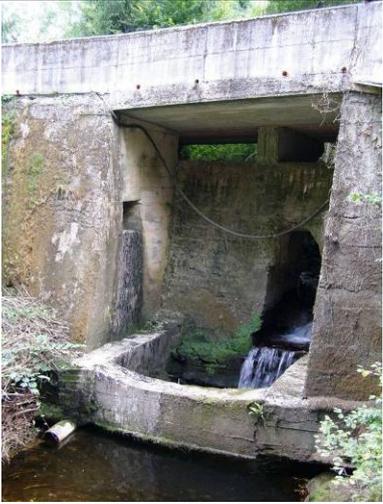
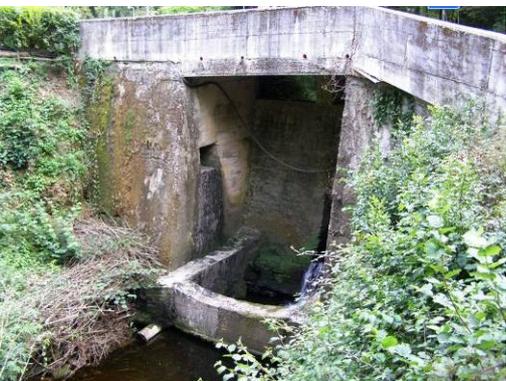
<b>TIPOLOGIA</b>	Ponte con soglia di valle				
<b>MATERIALI</b>	Impalcato e spalle in CA				
<b>OPERE SPONDA SX</b>	No				
<b>OPERE SPONDA DX</b>	Sì, muro d'argine a monte identificato con codice <b>GOB067</b>				
<b>STATO DELL'OPERA</b>	L'opera non si presenta in ottimo stato di conservazione, con problemi strutturali ed erosivi diffusi, con tutta probabilità legati all'età dell'opera stessa				
	<i>Grado di integrità strutturale:</i>		<i>Grado di efficienza:</i>		
	<b>2</b>		<b>1</b>		
<b>NOTE</b>	Al di sotto del ponte c'è una sorta di bacino creato da una soglia				
<b>FOTO</b>

<i>Fig.1: Vista frontale del ponte con la soglia sottostante di valle</i>		<i>Fig.2: Vista frontale dell'opera</i>

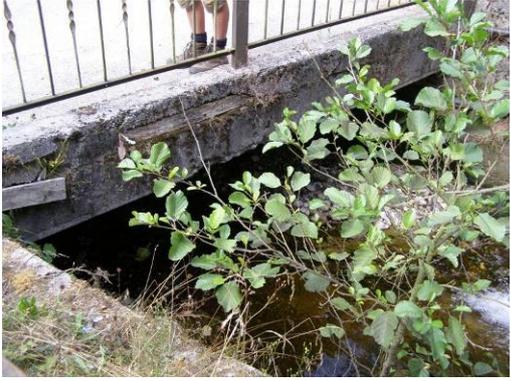
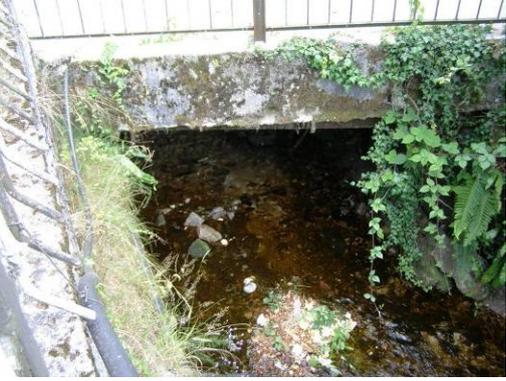
<b>TIPOLOGIA</b>	Ponte				
<b>MATERIALI</b>	Impalcato e spalle in CA				
<b>OPERE SPONDA SX</b>	No				
<b>OPERE SPONDA DX</b>	Sì, muro d'argine a valle identificato con codice <b>GOB067</b>				
<b>STATO DELL'OPERA</b>	L'opera si presenta in cattivo stato di conservazione per via di problemi strutturali ed erosivi generalizzati, oltre alla luce non particolarmente elevata				
	<i>Grado di integrità strutturale:</i>		<i>Grado di efficienza:</i>		
	<b>2</b>		<b>3</b>		
<b>NOTE</b>					
<b>FOTO</b>

<i>Fig.1: Vista frontale del ponte da monte verso valle</i>		<i>Fig.2: Vista frontale da valle verso monte</i>

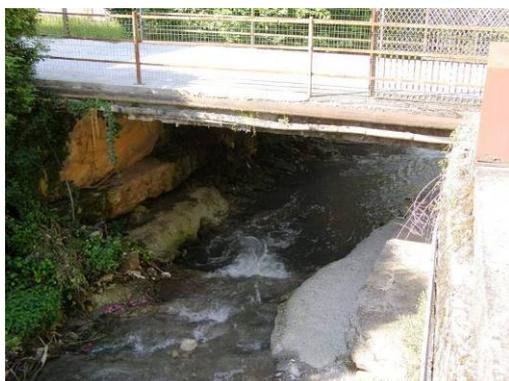
<b>TIPOLOGIA</b>	Ponte	
<b>MATERIALI</b>	Impalcato e spalle in CA	
<b>OPERE SPONDA SX</b>	Sì, muro d'argine a monte di codice <b>GOB077</b>	
<b>OPERE SPONDA DX</b>	Sì, muro d'argine a monte e a valle di codice <b>GOB077</b>	
<b>STATO DELL'OPERA</b>	L'opera si presenta in buono stato di conservazione	
	<i>Grado di integrità strutturale:</i> <b>1</b>	<i>Grado di efficienza:</i> <b>1</b>
<b>NOTE</b>

**Fig.1: Vista frontale del ponte da monte**

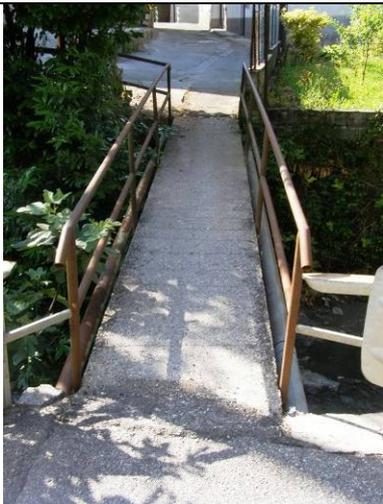
<b>TIPOLOGIA</b>	Passerella pedonale	
<b>MATERIALI</b>	Impalcato in ferro e CA e spalle in CA	
<b>OPERE SPONDA SX</b>	Sì, muro d'argine di codice <b>GOB077</b>	
<b>OPERE SPONDA DX</b>	Sì, muro d'argine di codice <b>GOB077</b>	
<b>STATO DELL'OPERA</b>	L'accesso, di natura privata, si presenta in buono stato di conservazione	
	<i>Grado di integrità strutturale:</i> <b>1</b>	<i>Grado di efficienza:</i> <b>1</b>
<b>NOTE</b>		
<b>FOTO</b>

<i>Fig.1: Vista frontale del ponte da valle</i>	<i>Fig.2: Vista laterale del ponte</i>

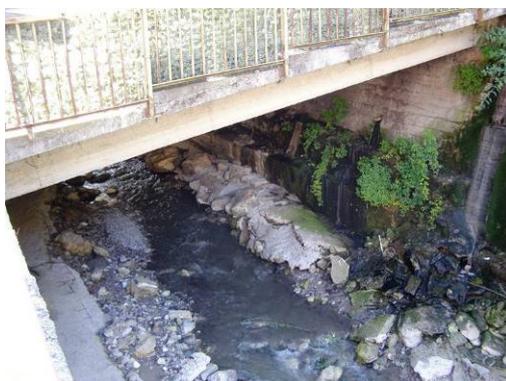
<b>TIPOLOGIA</b>	Ponte	
<b>MATERIALI</b>	Impalcato e spalle in CA	
<b>OPERE SPONDA SX</b>	Sì, muro d'argine di codice <b>GOB077</b>	
<b>OPERE SPONDA DX</b>	Sì, muro d'argine di codice <b>GOB077</b>	
<b>STATO DELL'OPERA</b>	L'opera si presenta in ottimo stato di conservazione	
	<i>Grado di integrità strutturale:</i> <b>1</b>	<i>Grado di efficienza:</i> <b>1</b>
<b>NOTE</b>

**Fig.1: Vista frontale del ponte da valle**

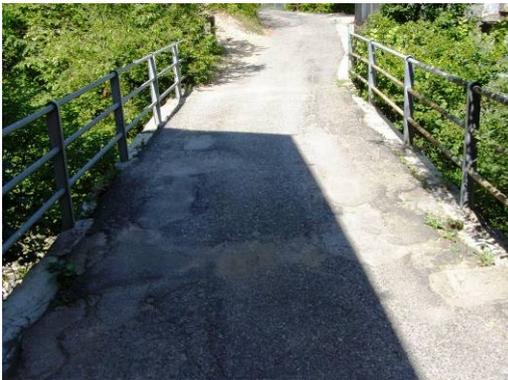
<b>TIPOLOGIA</b>	Ponte				
<b>MATERIALI</b>	Impalcato e spalle in CA				
<b>OPERE SPONDA SX</b>	No				
<b>OPERE SPONDA DX</b>	No				
<b>STATO DELL'OPERA</b>	L'opera si presenta in buono stato di conservazione				
	<i>Grado di integrità strutturale:</i> <b>1</b>		<i>Grado di efficienza:</i> <b>1</b>		
<b>NOTE</b>					
<b>FOTO</b>

<i>Fig.1: Vista laterale del ponte</i>		<i>Fig.2: Vista del ponte in lontananza da monte</i>
