**STUDIO IDROGEOLOGICO
A SCALA DI SOTTOBACINO IDROGRAFICO
DELLA VALLE TROMPIA**

OPERE ESISTENTI

TAV. 05.19

Censimento delle opere idrauliche e dei dissesti

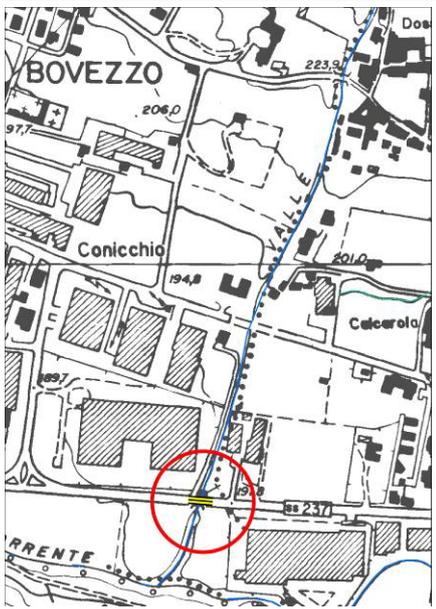
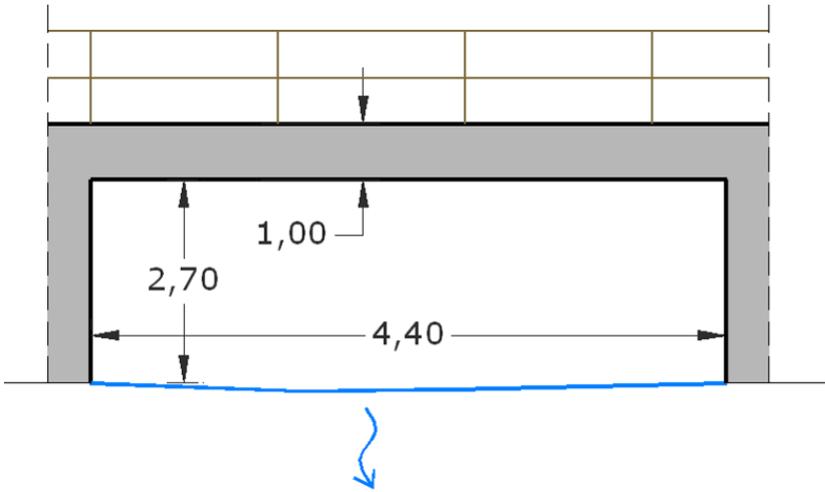
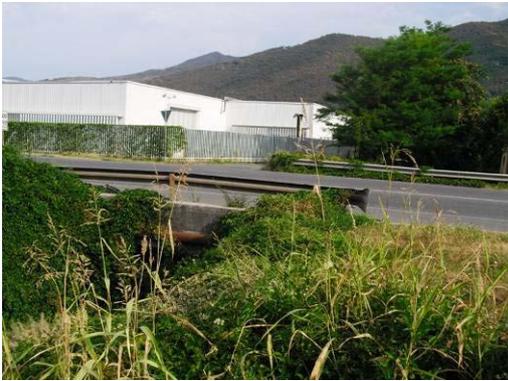
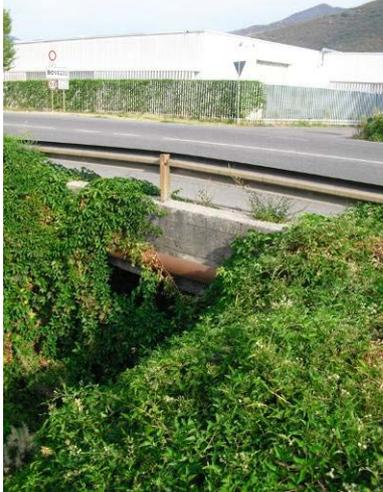
TIPOLOGIA	Ponte				
MATERIALI	Impalcato in CA e spalle in CLS e massi				
OPERE SPONDA SX	Sì, muro d'argine a monte di codice CAN003				
OPERE SPONDA DX	Sì, muri d'argine a monte di codice CAN003 e a valle CAN001				
STATO DELL'OPERA	L'opera si presenta in buono stato di conservazione. Si segnala la forte presenza di vegetazione arbustiva in alveo.				
	<i>Grado di integrità strutturale:</i>		<i>Grado di efficienza:</i>		
	1		2		
NOTE	Si ritiene opportuno sfalcare la vegetazione a ridosso dell'opera e nel tratto a monte e a valle della stessa, per garantire il corretto scorrimento delle portate liquide				
FOTO

<i>Fig.1: Vista dell'opera da monte verso valle</i>		<i>Fig.2: Particolare del ponte da valle</i>

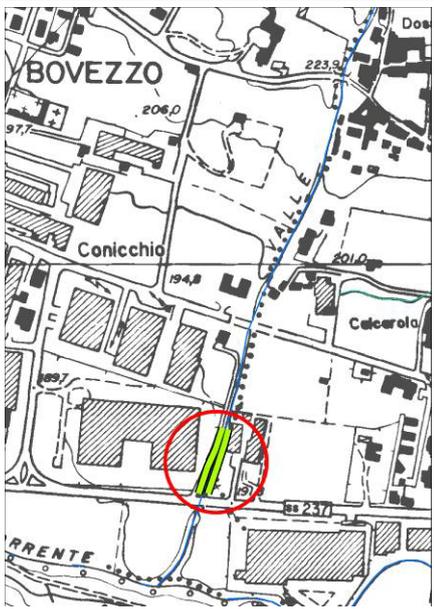
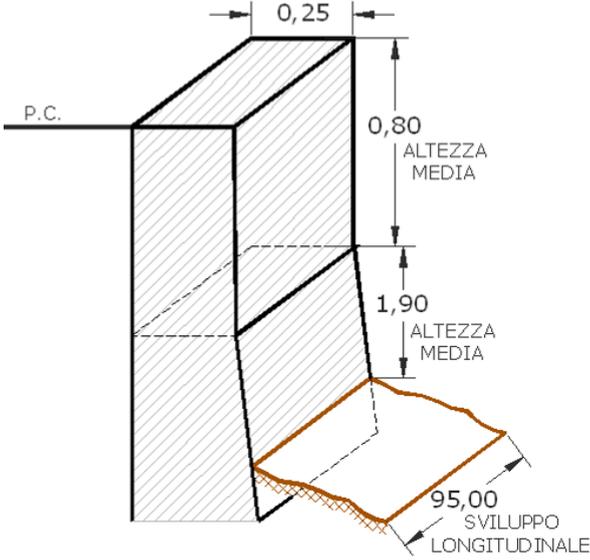
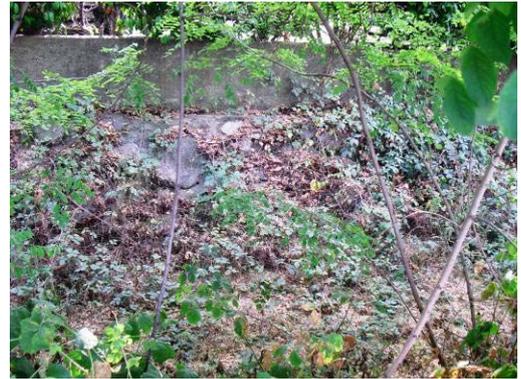
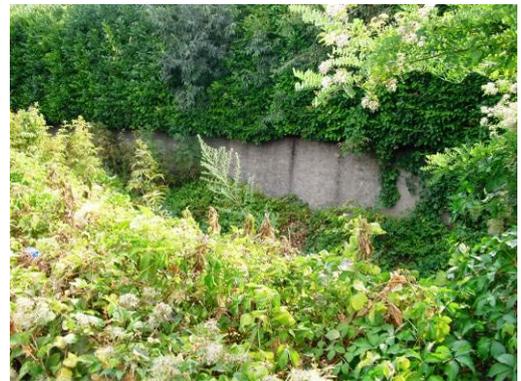
TIPOLOGIA	Muri d'argine in sx e dx idrografica				
MATERIALI	Muro d'argine in CA e scogliera alla base in CLS e massi				
DIFESA AL PIEDE	Sì, in alcuni tratti è presenta una scogliera in CLS e massi				
STATO DELL'OPERA	Il muro d'argine si presenta in discrete condizioni. Si segnala la presenza di folta vegetazione arbustiva in alveo.				
	<i>Grado di integrità strutturale:</i> 1		<i>Grado di efficienza:</i> 2		
NOTE	Alla base del muro d'argine si rileva la presenza di una scogliera in CLS e massi. Si ritiene opportuno sfalcare la vegetazione in alveo e a ridosso dell'opera.				
FOTO

<p><i>Fig.1: Vista semi frontale del muro d'argine in sx idrografica</i></p>		<p><i>Fig.2: Vista semi-frontale dell'opera in sx</i></p>

Fig.3: Vista frontale dell'opera

Fig.4: Vista frontale del muro d'argine

Fig.5: Vista semi-frontale del muro d'argine in sx idrografica

Fig.6: Vista del muro d'argine in sx

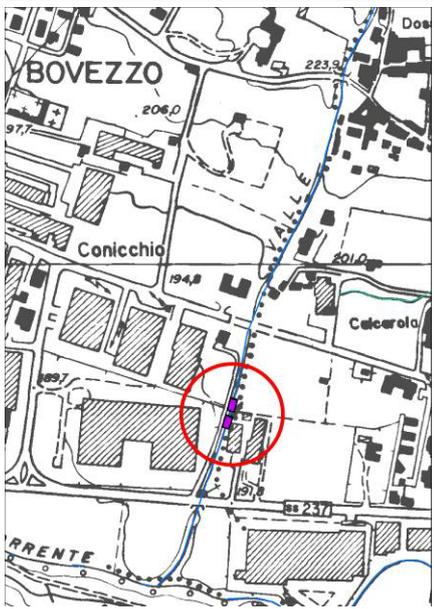
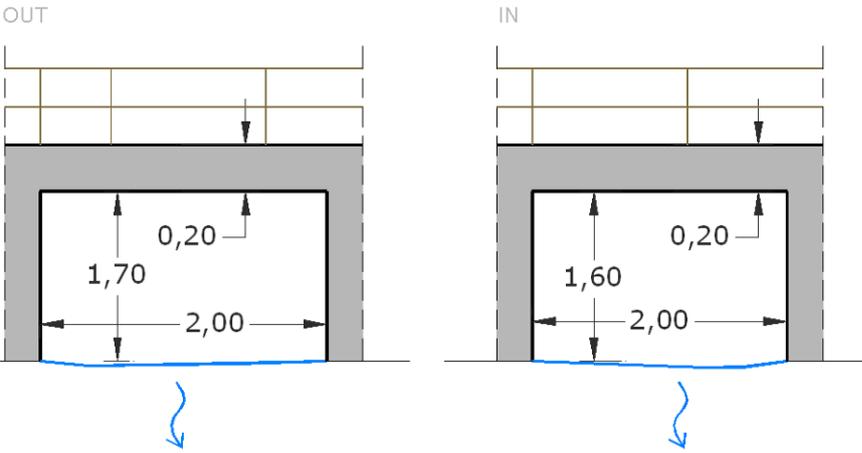
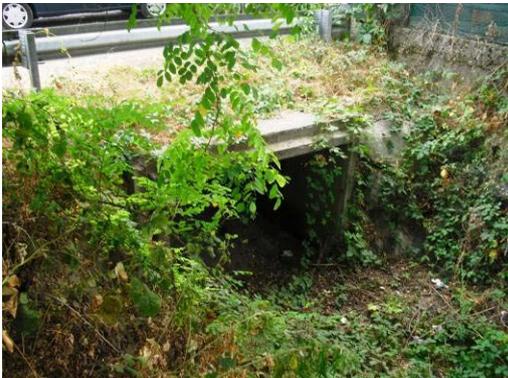
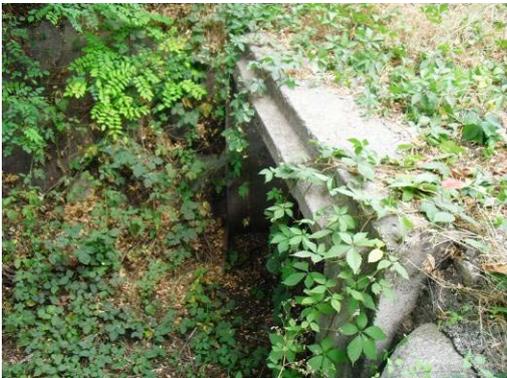
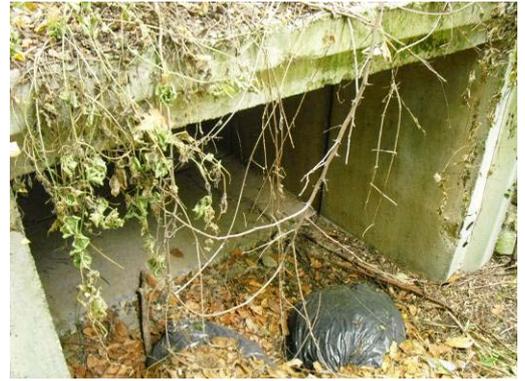
TIPOLOGIA	Tombinamento				
MATERIALI	CA				
OPERE SPONDA SX	Sì, muro d'argine a valle di codice CAN003 e scogliera a monte CAN005				
OPERE SPONDA DX	Sì, muro d'argine a valle di codice CAN003 e scogliera a monte CAN005				
STATO DELL'OPERA	L'opera si presenta in buone condizioni, senza particolari problemi legati all'erosione e/o al sifonamento delle spalle.				
	<i>Grado di integrità strutturale:</i> 1		<i>Grado di efficienza:</i> 2		
NOTE	Si ritiene opportuno svasare il materiale di accumulo presente a monte e a valle dell'opera e sfalciare la vegetazione, così da ripristinare l'efficienza della stessa e garantire il regolare scorrimento delle portate liquide				
FOTO

<i>Fig.1: Vista frontale dell'uscita di valle del tombinamento</i>		<i>Fig.2: Particolare dell'impalcato del tombinamento visto da valle</i>

Fig.3: Vista frontale dell'ingresso di monte

Fig.4: Particolare dell'ingresso di monte

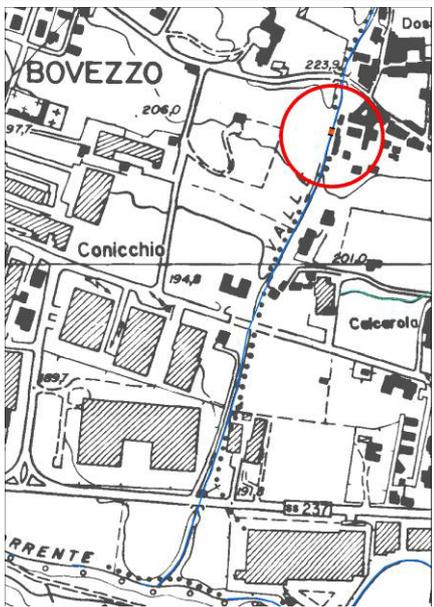
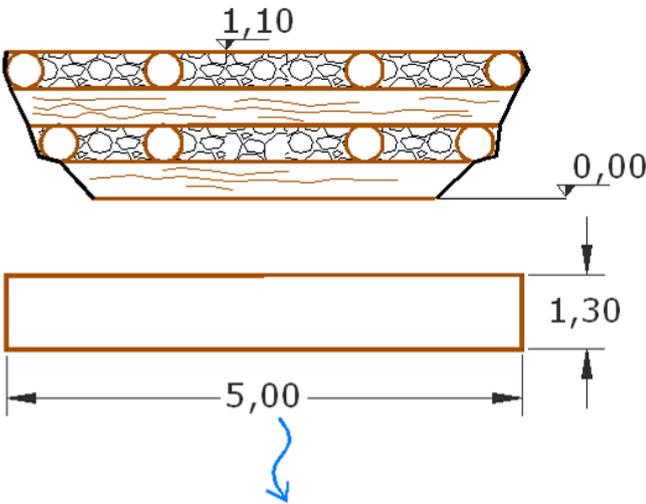
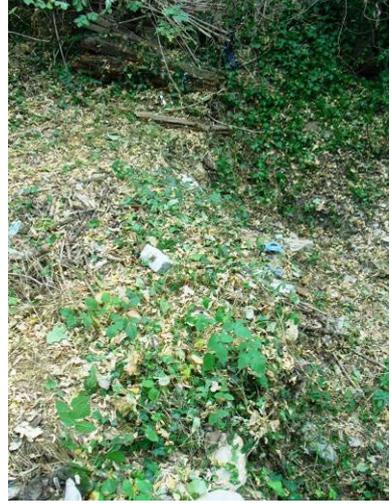
TIPOLOGIA	Soglia	
MATERIALI	Legname e pietrame	
CONTROSOGLIE	No	
PLATEA	No	
OPERE SPONDA SX	No	
OPERE SPONDA DX	Sì, muro d'argine CAN009	
STATO DELL'OPERA	L'opera si presenta in cattivo stato di conservazione. Si evidenziano generali problemi di stabilità strutturale.	
	<i>Grado di integrità strutturale:</i> 3	<i>Grado di efficienza:</i> 2

<p>Fig.1: Vista frontale della soglia</p>

<p>Fig.2: Vista laterale dell'opera da sponda dx</p>
-------------	--	---

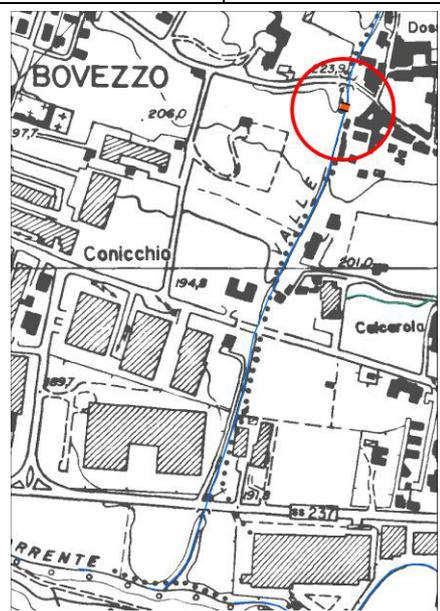
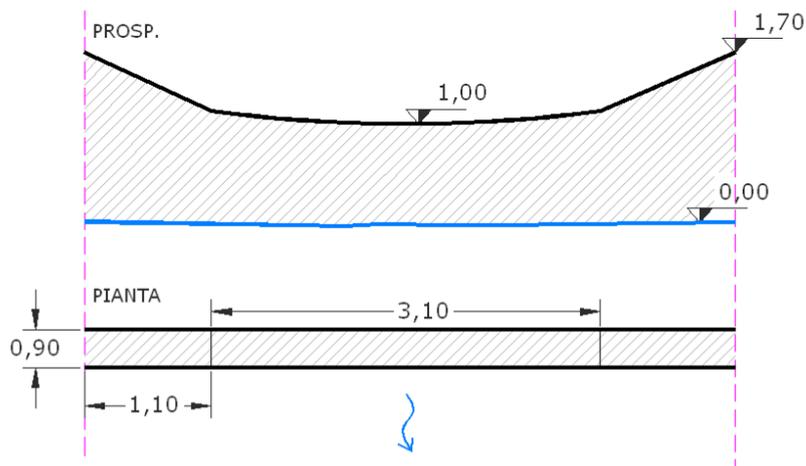
TIPOLOGIA	Soglia	
MATERIALI	CA	
CONTROSOGLIE	No	
PLATEA	No	
OPERE SPONDA SX	No	
OPERE SPONDA DX	Sì, muro d'argine CAN009	
STATO DELL'OPERA	L'opera si presenta in discreto stato di conservazione. Si evidenziano iniziali problemi legati all'erosione ed all'integrità strutturale del corpo centrale.	
	<i>Grado di integrità strutturale:</i> 2	<i>Grado di efficienza:</i> 2
NOTE

Fig.1: Vista frontale della soglia

Fig.2: Vista laterale dell'opera da sponda sx

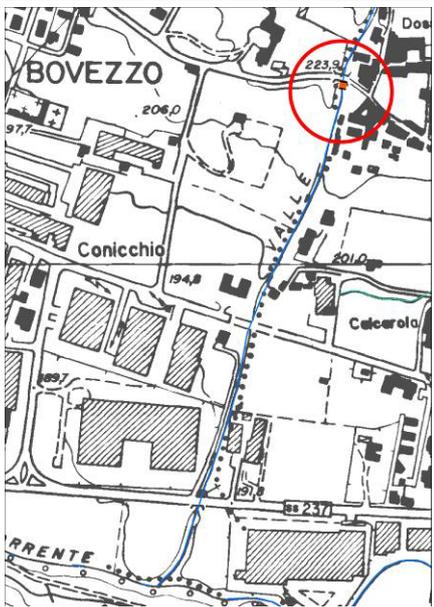
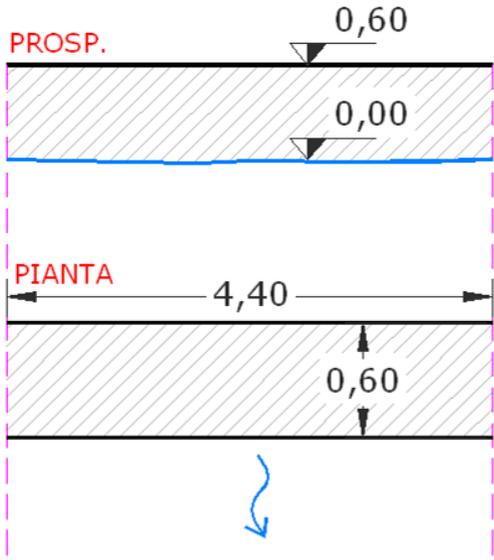
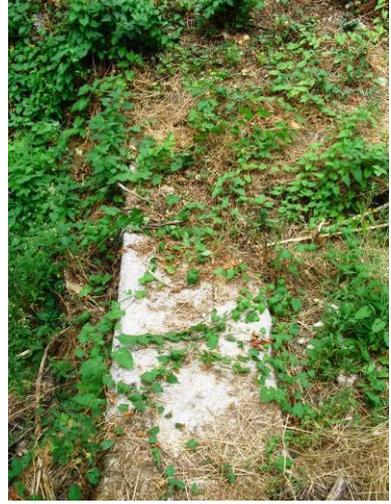
TIPOLOGIA	Soglia	
MATERIALI	CA	
CONTROSOGLIE	No	
PLATEA	No	
OPERE SPONDA SX	No	
OPERE SPONDA DX	No	
STATO DELL'OPERA	L'opera si presenta in discreto stato di conservazione. Essa risulta quasi completamente interrita.	
	<i>Grado di integrità strutturale:</i> 2	<i>Grado di efficienza:</i> 2
NOTE

<p>Fig.1: Vista frontale della soglia</p>

<p>Fig.2: Vista laterale dell'opera da sponda sx</p>
-------------	--	---

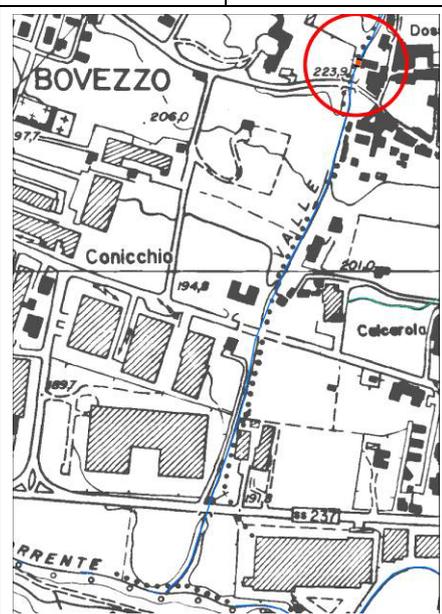
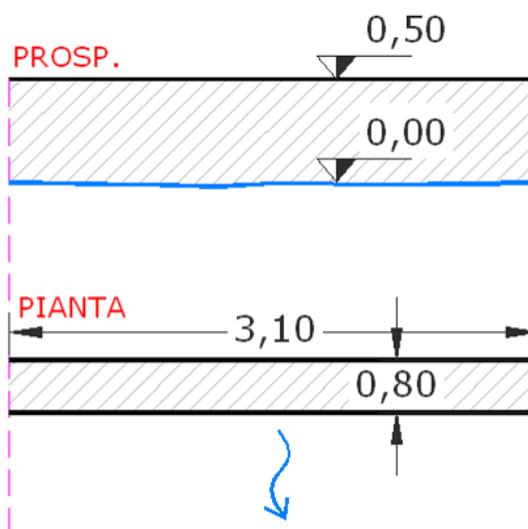
TIPOLOGIA	Soglia	
MATERIALI	CLS e massi, con gaveta rivestita in CLS	
CONTROSOGLIE	No	
PLATEA	No	
OPERE SPONDA SX	Sì, muro d'argine di codice CAN016	
OPERE SPONDA DX	Sì, muro d'argine di codice CAN017	
STATO DELL'OPERA	L'opera si presenta in cattivo stato di conservazione. Si evidenzia una generale erosione del piede ed un interrimento della spalla sinistra.	
	<i>Grado di integrità strutturale:</i> 3	<i>Grado di efficienza:</i> 2

Fig.1: Vista frontale della soglia

Fig.2: Vista laterale dell'opera da sponda sx

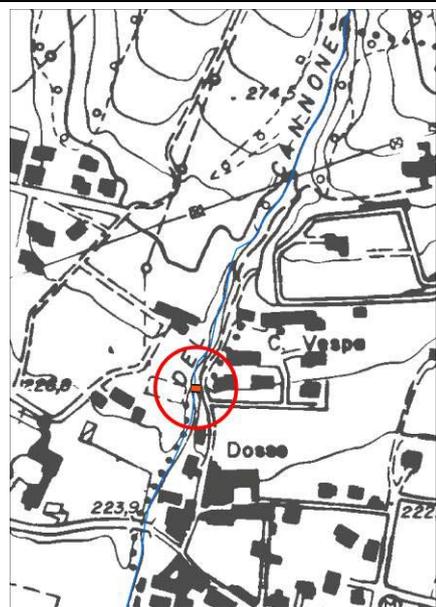
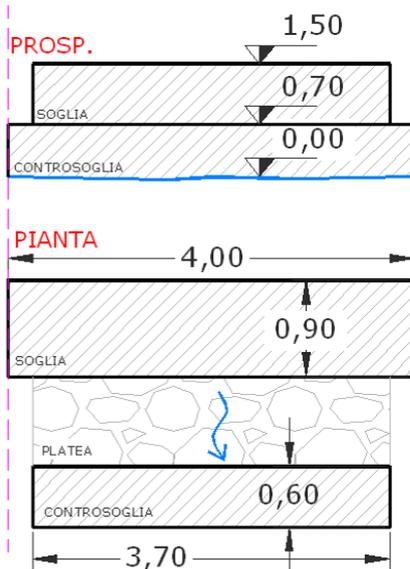
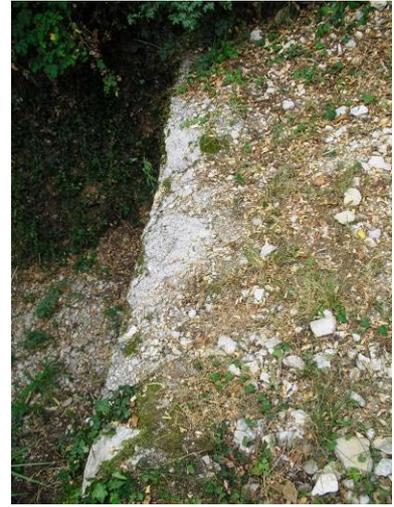
TIPOLOGIA	Soglia e controsglia	
MATERIALI	CLS e massi	
CONTROSOGLIE	Sì	
PLATEA	No	
OPERE SPONDA SX	Sì, muro d'argine di codice CAN020	
OPERE SPONDA DX	No	
STATO DELL'OPERA	L'opera si presenta in cattivo stato di conservazione. Si evidenzia un'importante erosione del piede della controsglia.	
	<i>Grado di integrità strutturale:</i> 3	<i>Grado di efficienza:</i> 2
NOTE

Fig.1: Vista frontale della soglia

Fig.2: Vista semi-frontale dell'opera da sponda sx da monte a valle

Fig.3: Vista semi-frontale della soglia da valle a monte

Fig.4: Particolare della controsoglia

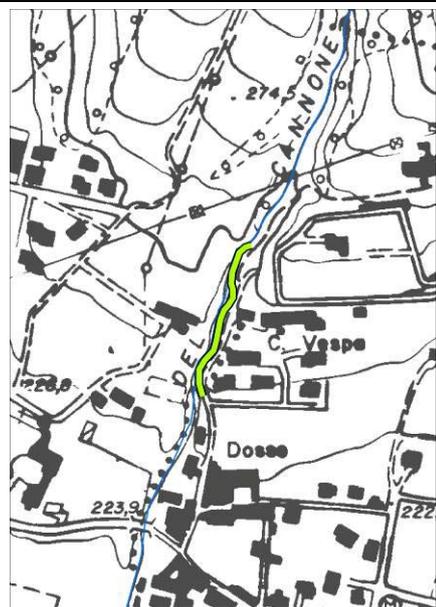
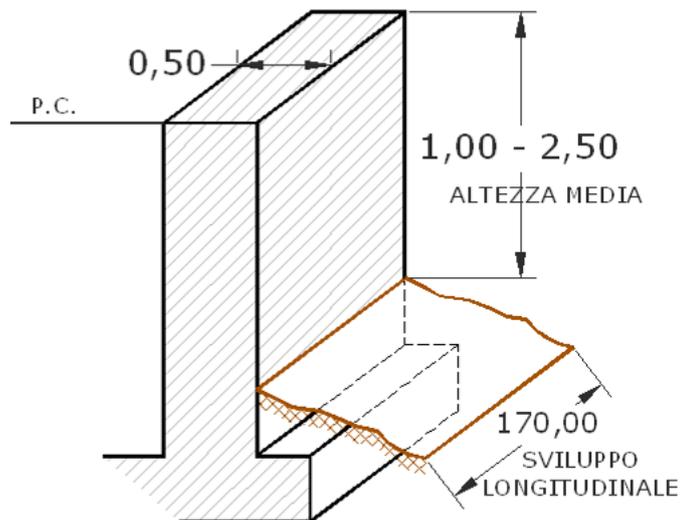
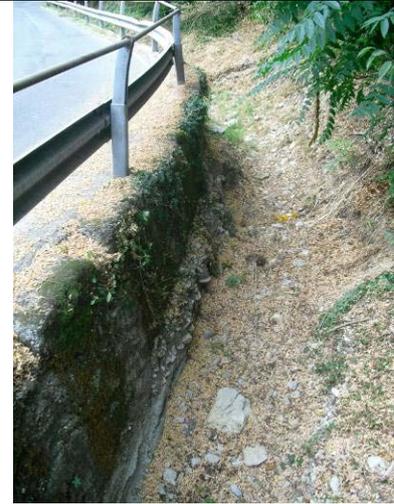
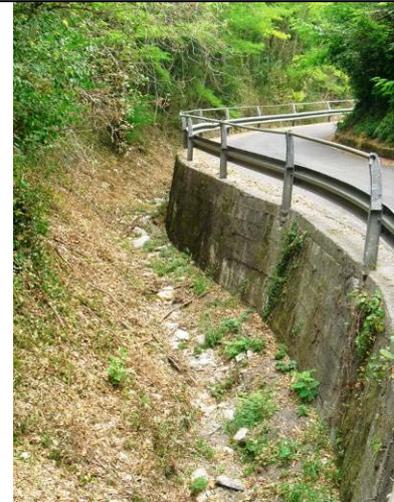
TIPOLOGIA	Muri d'argine in sx idrografica	
MATERIALI	CLS e massi	
DIFESA AL PIEDE	No	
STATO DELL'OPERA	Il muro d'argine si presenta in discrete condizioni. Si evidenziano solo localizzati segni di erosione e/o sifonamento del piede.	
	<i>Grado di integrità strutturale:</i> 2	<i>Grado di efficienza:</i> 1

NOTE	Il muro d'argine costituisce il muro portante della strada presente a fianco dello stesso
-------------	---

FOTO		
	<i>Fig.1: Vista laterale del muro d'argine in sx nel tratto iniziale, da valle verso monte</i>	<i>Fig.2: Vista laterale del muro d'argine verso valle</i>

Fig.3: Vista del muro d'argine in sx verso monte

Fig.4: Vista dell'opera verso monte

Fig.5: Vista semi-laterale del muro d'argine verso monte

Fig.6: Vista del tratto finale dell'opera verso monte

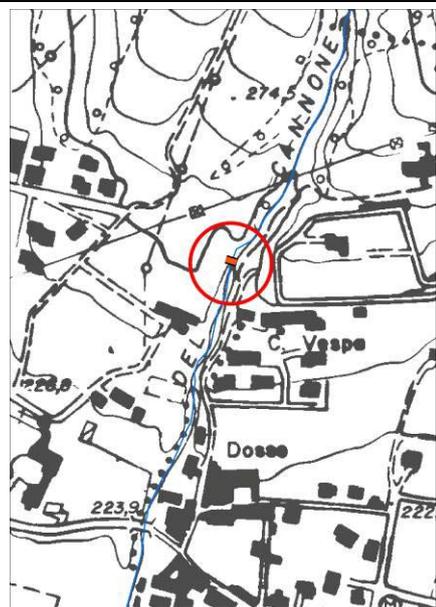
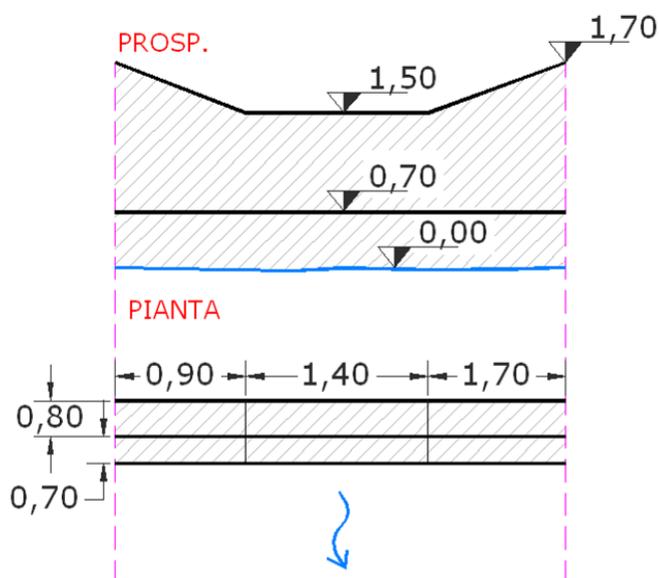
TIPOLOGIA	Soglia	
MATERIALI	CLS	
CONTROSOGLIE	No	
PLATEA	No	
OPERE SPONDA SX	Sì, muro d'argine di codice CAN020	
OPERE SPONDA DX	No	
STATO DELL'OPERA	L'opera si presenta in cattivo stato di conservazione. Si rilevano problemi erosivi e strutturali diffusi.	
	<i>Grado di integrità strutturale:</i> 3	<i>Grado di efficienza:</i> 2

<p>Fig.1: Vista frontale della soglia</p>

<p>Fig.2: Vista laterale dell'opera</p>
-------------	--	--

Fig.3: Particolare del piede sifonato della soglia

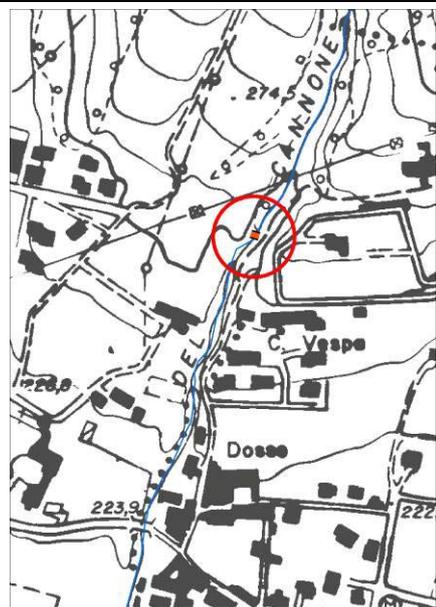
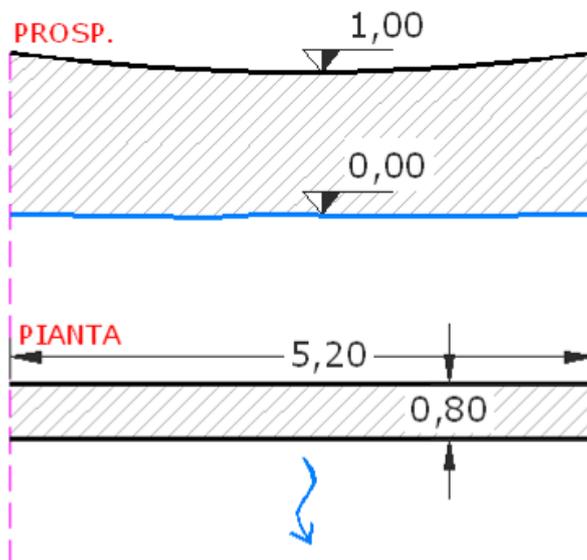
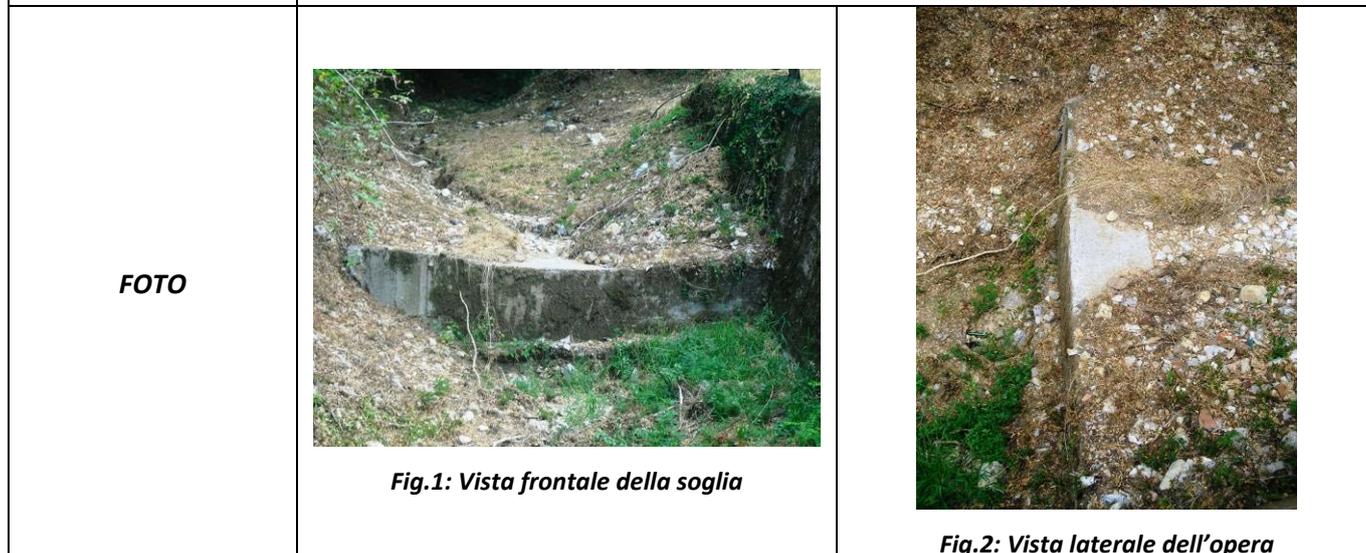
TIPOLOGIA	Soglia a corda molle	
MATERIALI	CLS	
CONTROSOGLIE	No	
PLATEA	No	
OPERE SPONDA SX	No	
OPERE SPONDA DX	No	
STATO DELL'OPERA	L'opera si presenta in discreto stato di conservazione. Si rilevano problemi erosivi diffusi.	
	<i>Grado di integrità strutturale:</i> 2	<i>Grado di efficienza:</i> 2
