***Piano Locale di Prevenzione  
Antincendio Boschivo  
della Comunità Montana  
di Valle Trompia***

***edizione 2024***

***Inventario della viabilità e  
sentieristica***

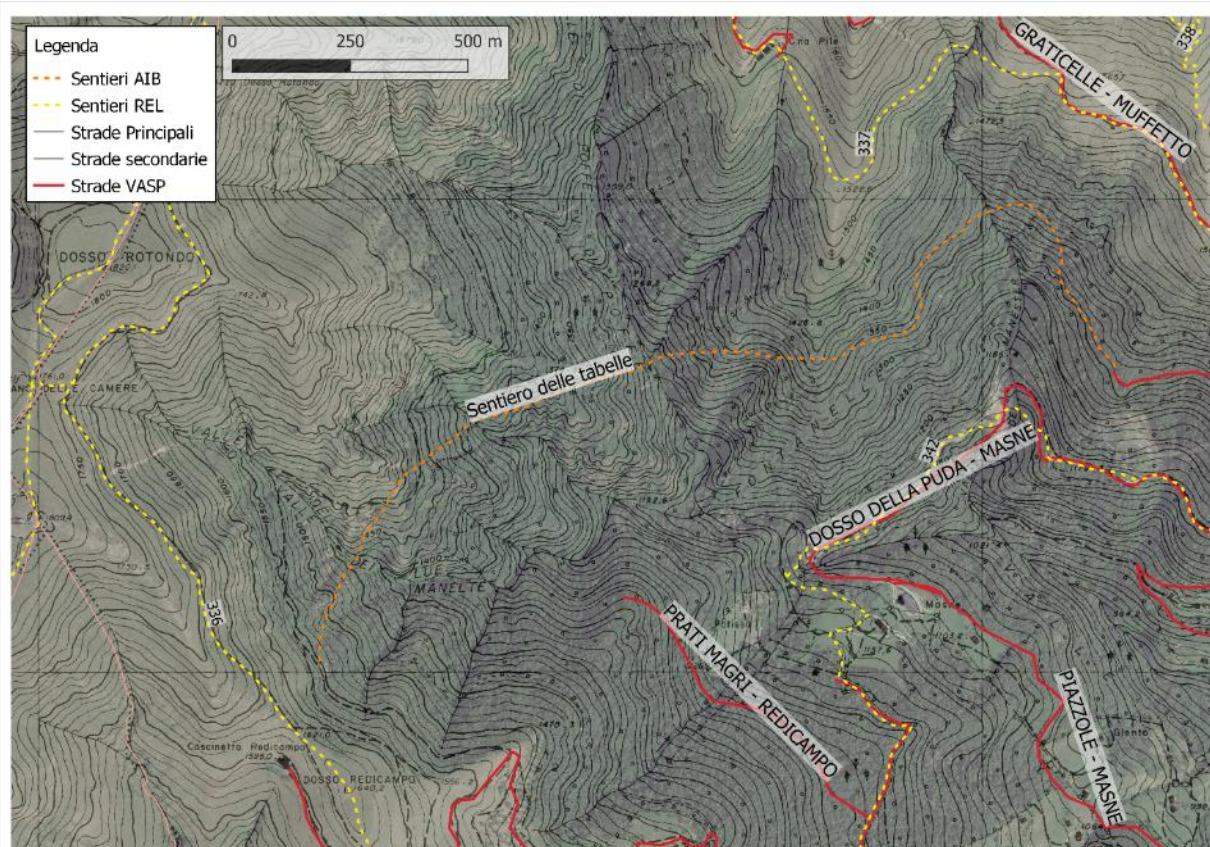
### ESTRATTO MAPPA TRACCIATO

| ID | SENT_BVG_01 | LOCALITA' | Gardino-Redicampo "Sentiero delle Tabelle" | |
| LARGHEZZA MINIMA | 0.30 cm | | | |
| DISCONTINUITA' AEREA DELLE CHIOME | 0.00 mt | | | |
| TIPOLOGIA DI FONDO | Naturale | | | |

| MANUTENZIONE ORDINARIA | Decespugliamento da effettuare annualmente<br>Verifica integrità del fondo | | | |
| MANUTENZIONE STRAORDINARIA | Allargamento del fondo con mezzo meccanico e manutenzione ogni 5 anni | | | |

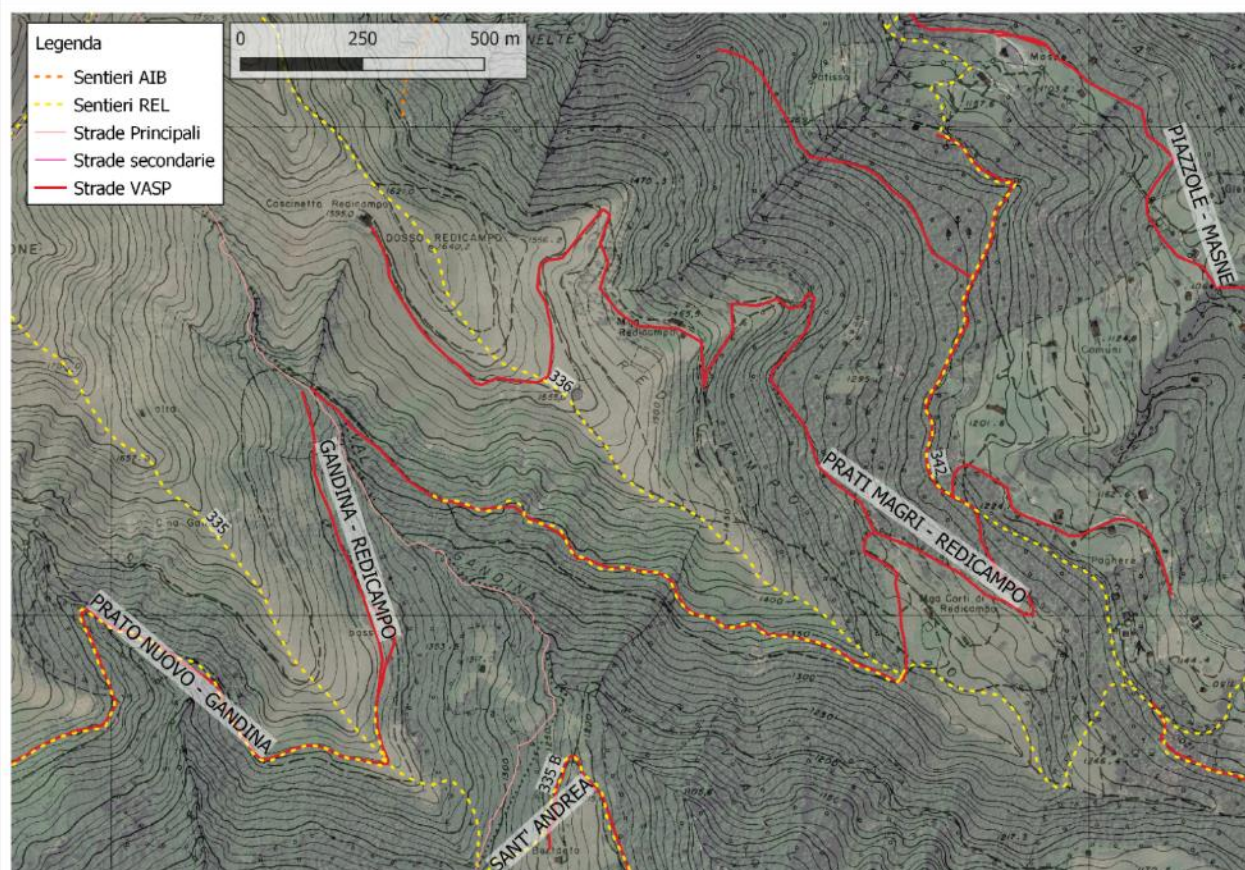
#### ESTRATTO MAPPA TRACCIATO

| ID | STR_BVG_01 | LOCALITA' | | Corti Redicampo/Gandina | |
| LARGHEZZA MINIMA | 2.20 mt | | | | |
| MANUTENZIONE STRAORDINARIA | Manutenzione del fondo<br>Rifacimento di canaline<br>Collegamento tracciato con la strada del comune di Pezzaze | | | | |

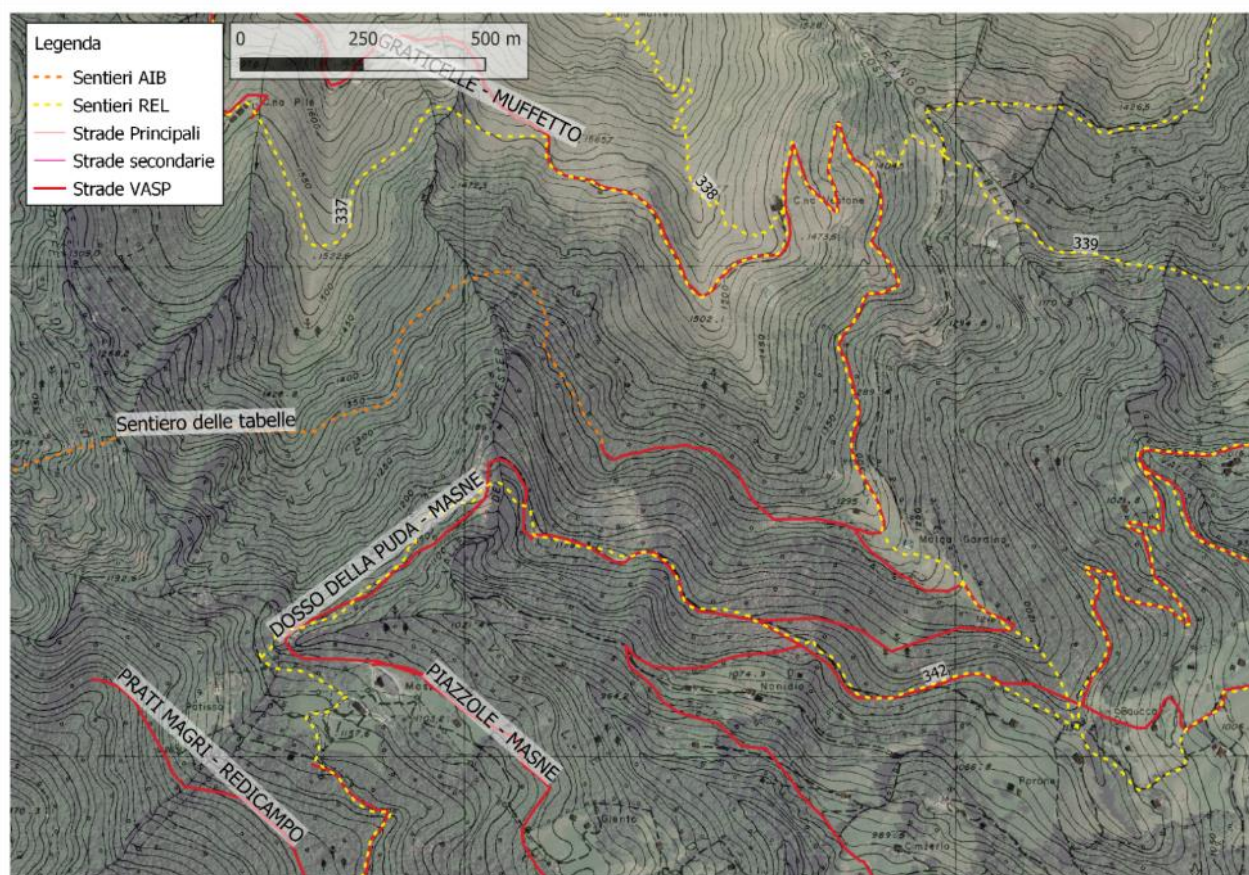
#### ESTRATTO MAPPA TRACCIATO

| ID | STR_BVG_02 | LOCALITA' | | Gardino | |
| LARGHEZZA MINIMA | 2.20 mt | | | | |
| MANUTENZIONE STRAORDINARIA | Manutenzione del fondo<br>Rifacimento di canaline | | | | |

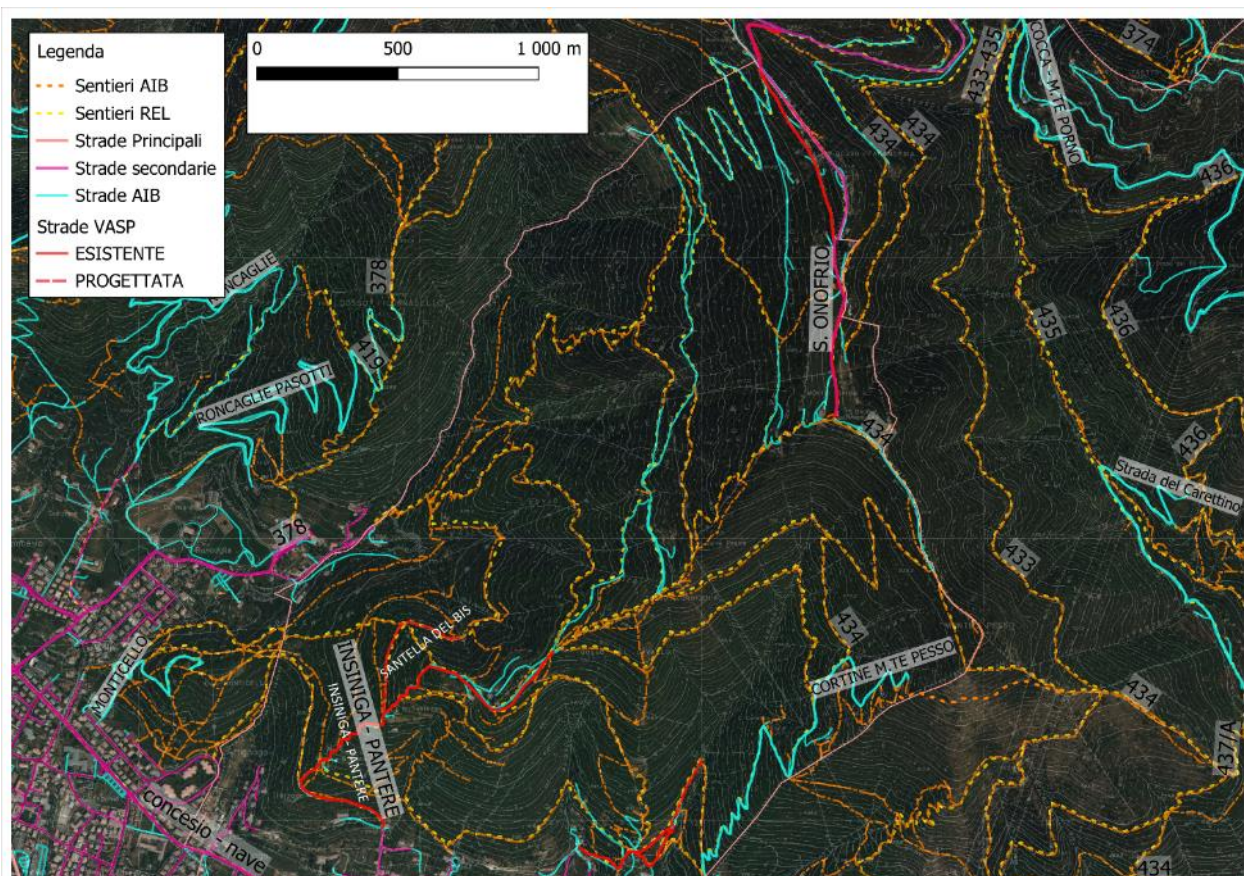
#### ESTRATTO MAPPA TRACCIATO

| ID | STR_BVZ_01 | LOCALITA' | | Pentera S. Onofrio | |
| LARGHEZZA MINIMA | 2.00 mt | | | | |
| NOTE | All'interno dell'area si segnala una viabilità VASP e della viabilità forestale privata di primario interesse per la prevenzione AIB | | | | |

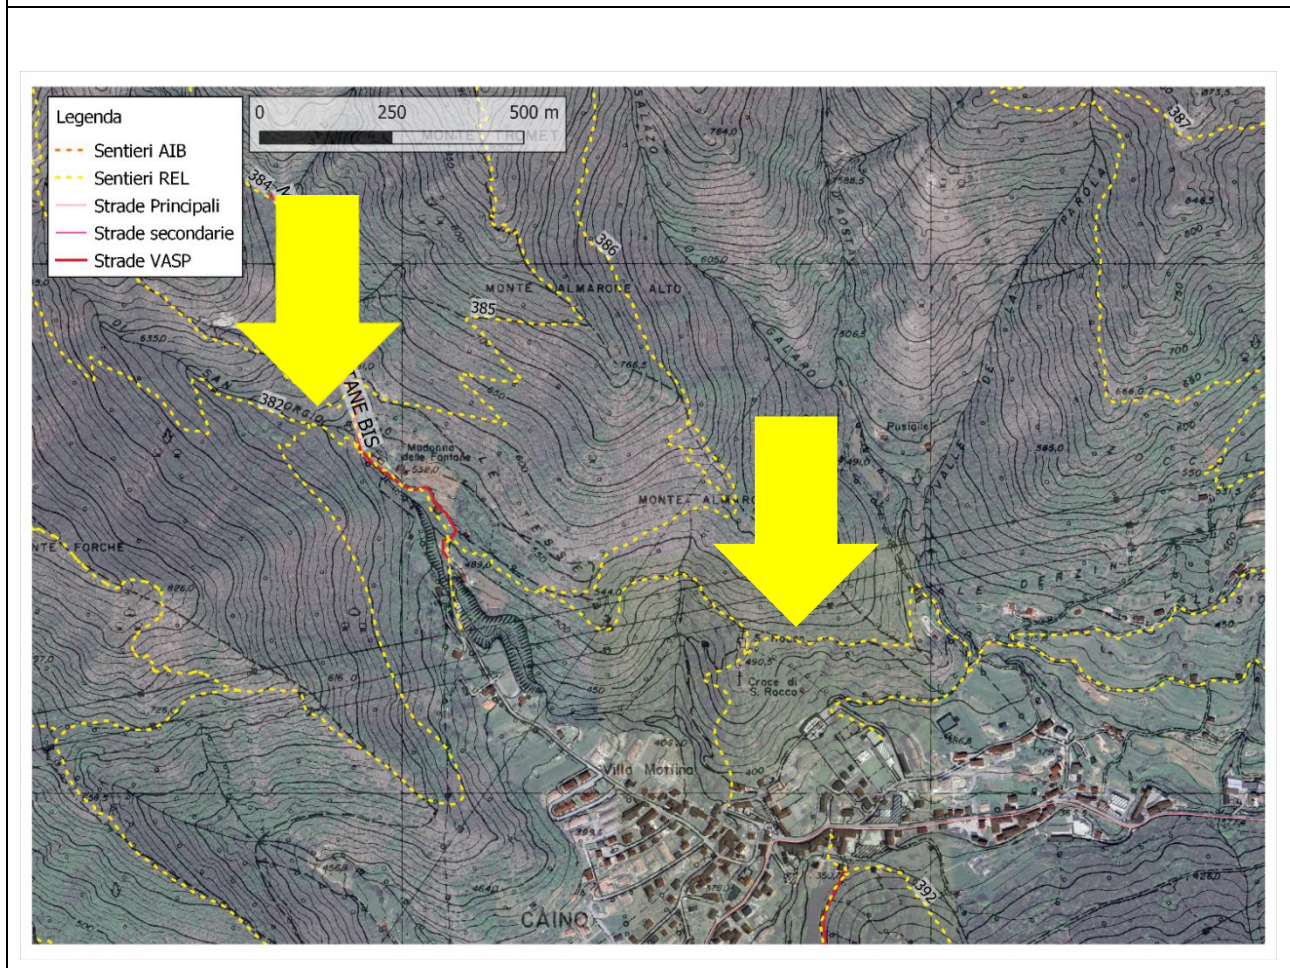
### ESTRATTO MAPPA TRACCIATO

| ID | SENT_CAI_01 | LOCALITA' | 382 – 925 Sentiero del Dialet/Fraine/San Cap | |
| LARGHEZZA MINIMA | 1.20 mt | | | |
| MANUTENZIONE STRAORDINARIA | Controllo canali di scolo<br>Manutenzione fondo | | | |

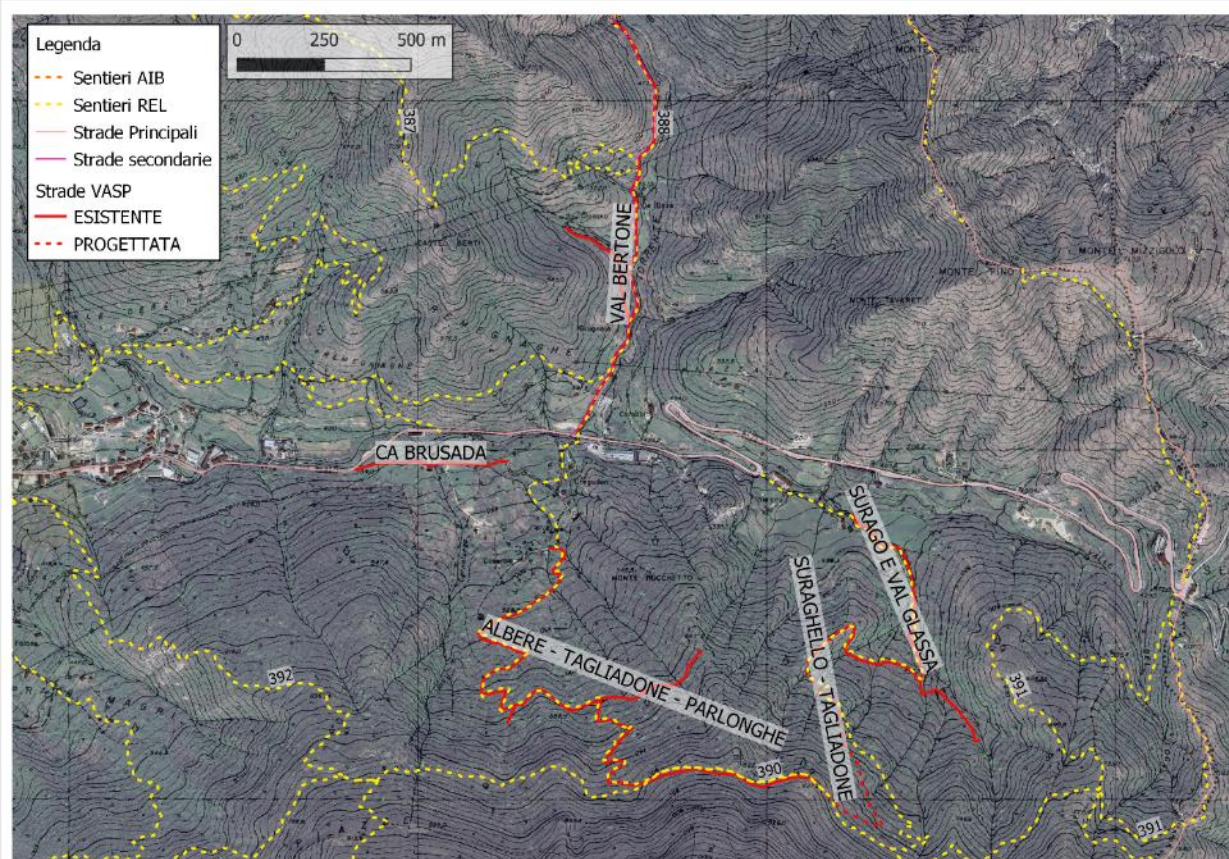
#### ESTRATTO MAPPA TRACCIATO

| ID | STR_CAI_01 | LOCALITA' | | Casarole/ Surago | |
| LARGHEZZA MINIMA | 2.50 mt | | | | |
| DISCONTINUITA' AEREA DELLE CHIOME | 2.00 mt | | | | |

| MANUTENZIONE ORDINARIA | Decespugliamento da effettuare annualmente<br>Verifica integrità del fondo<br>Manutenzione canalette | | | | |
| MANUTENZIONE STRAORDINARIA | Manutenzione del fondo | | | | |

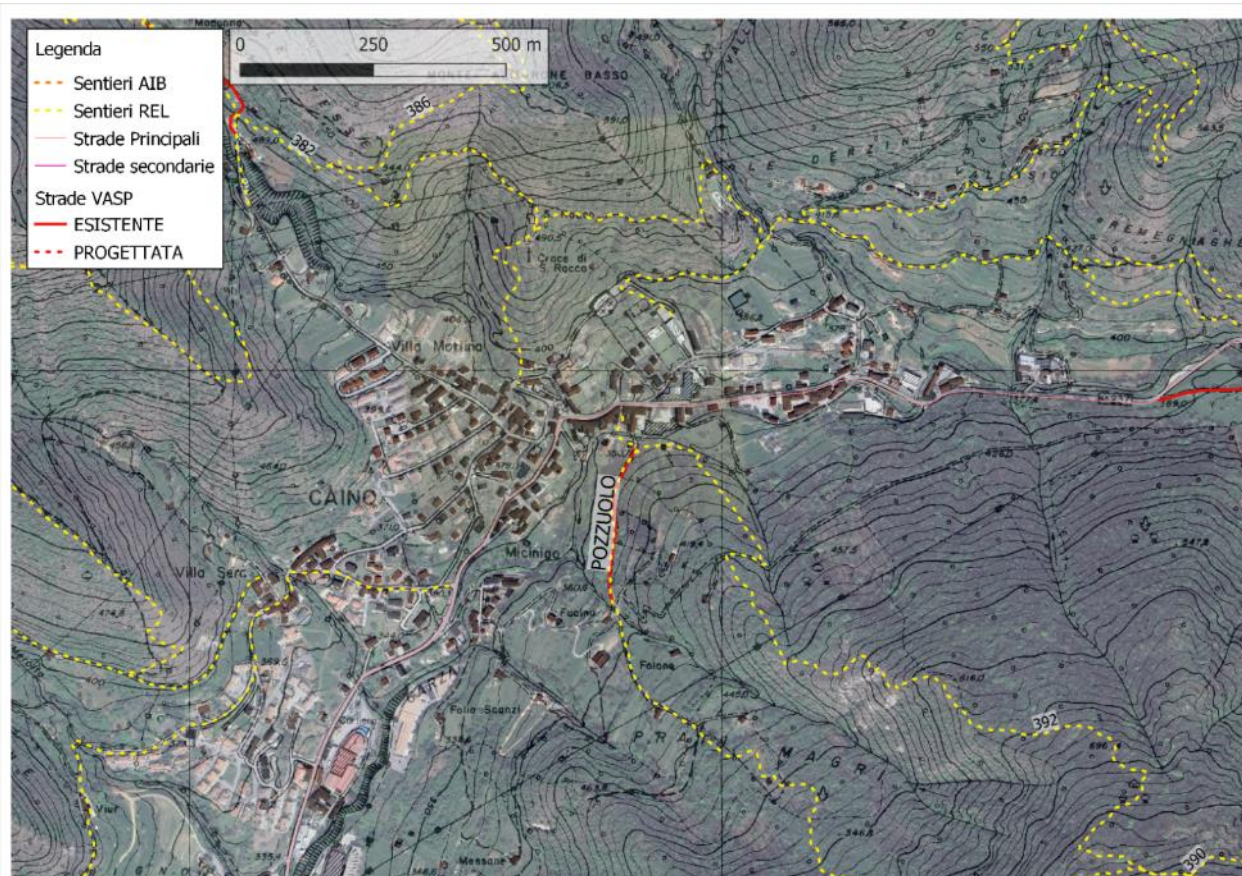
#### ESTRATTO MAPPA TRACCIATO

| ID | STR_CAI_02 | LOCALITA' | | | Folone/Pozzuolo | |
| LARGHEZZA MINIMA | 2.50 mt | | | | | |
| MANUTENZIONE STRAORDINARIA | Manutenzione del fondo | | | | | |

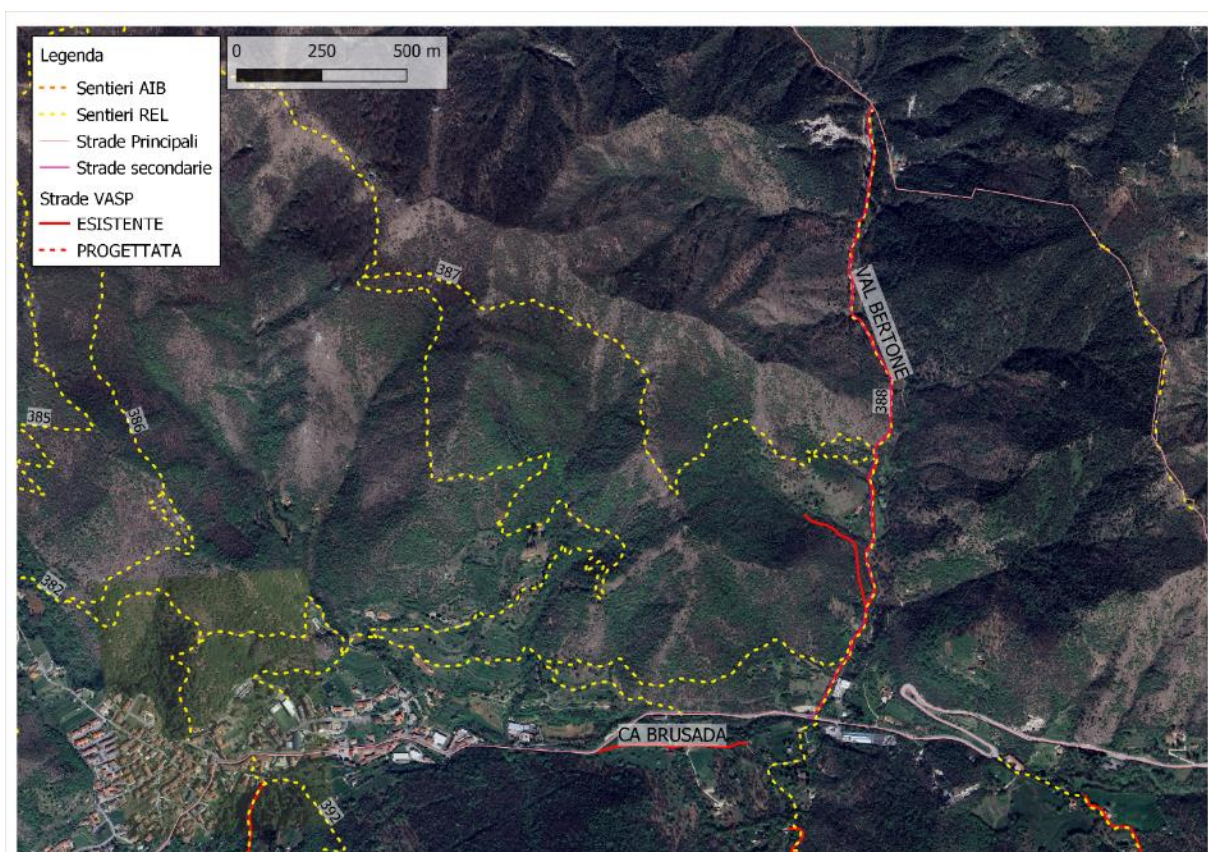
#### ESTRATTO MAPPA TRACCIATO

| ID | STR_CAI_03 | LOCALITA' | | Val Bertone | |
| LARGHEZZA MINIMA | 2.50 mt | | | | |
| DISCONTINUITA' AEREA DELLE CHIOME | 2.00 mt | | | | |

| MANUTENZIONE ORDINARIA | Decespugliamento da effettuare annualmente<br>Verifica integrità del fondo<br>Manutenzione canalette | | | | |
| MANUTENZIONE STRAORDINARIA | Manutenzione del fondo | | | | |

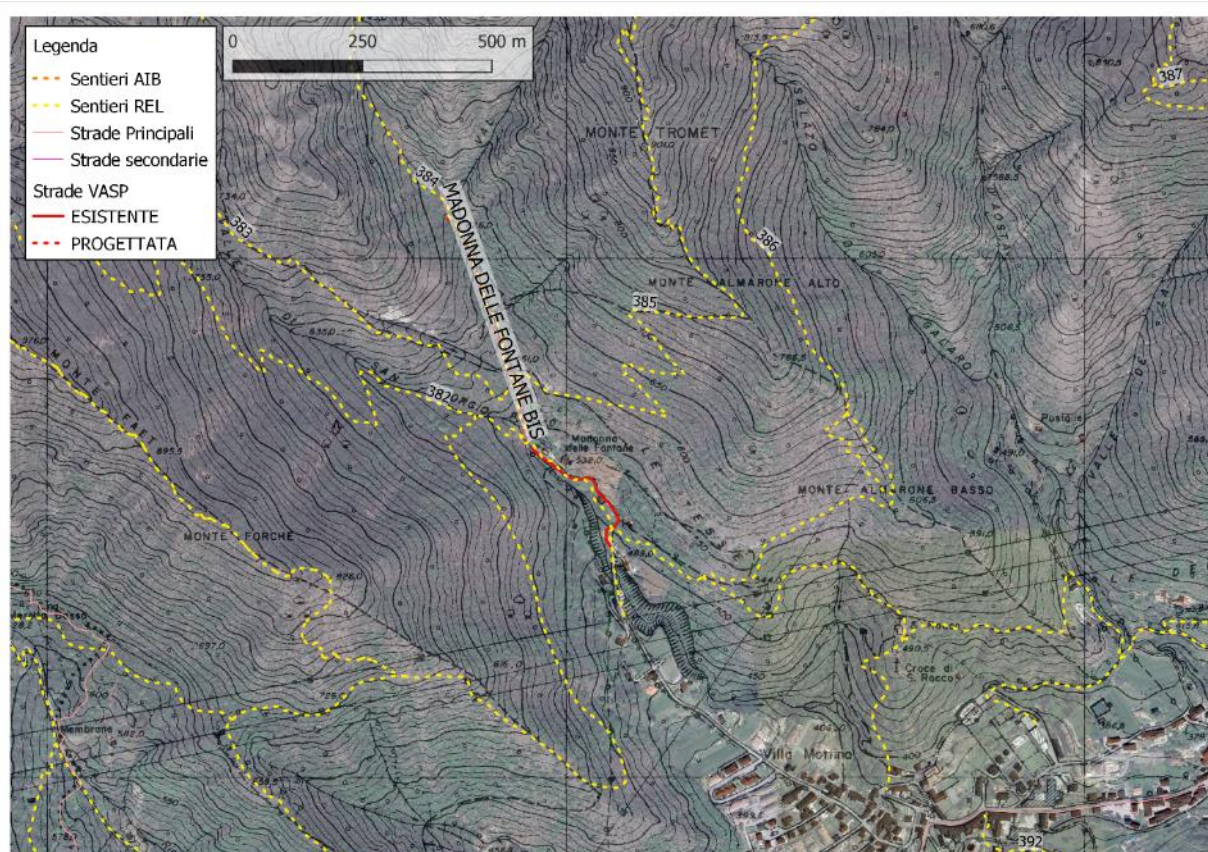
#### ESTRATTO MAPPA TRACCIATO

| ID | STR_CAI_04 | LOCALITA' | | Madonna delle Fontane | |
| LARGHEZZA MINIMA | 2.50 mt | | | | |
| DISCONTINUITA' AEREA DELLE CHIOME | 2.00 mt | | | | |

| MANUTENZIONE ORDINARIA | Decespugliamento da effettuare annualmente<br>Verifica integrità del fondo<br>Manutenzione canalette | | | | |
| MANUTENZIONE STRAORDINARIA | Manutenzione del fondo | | | | |

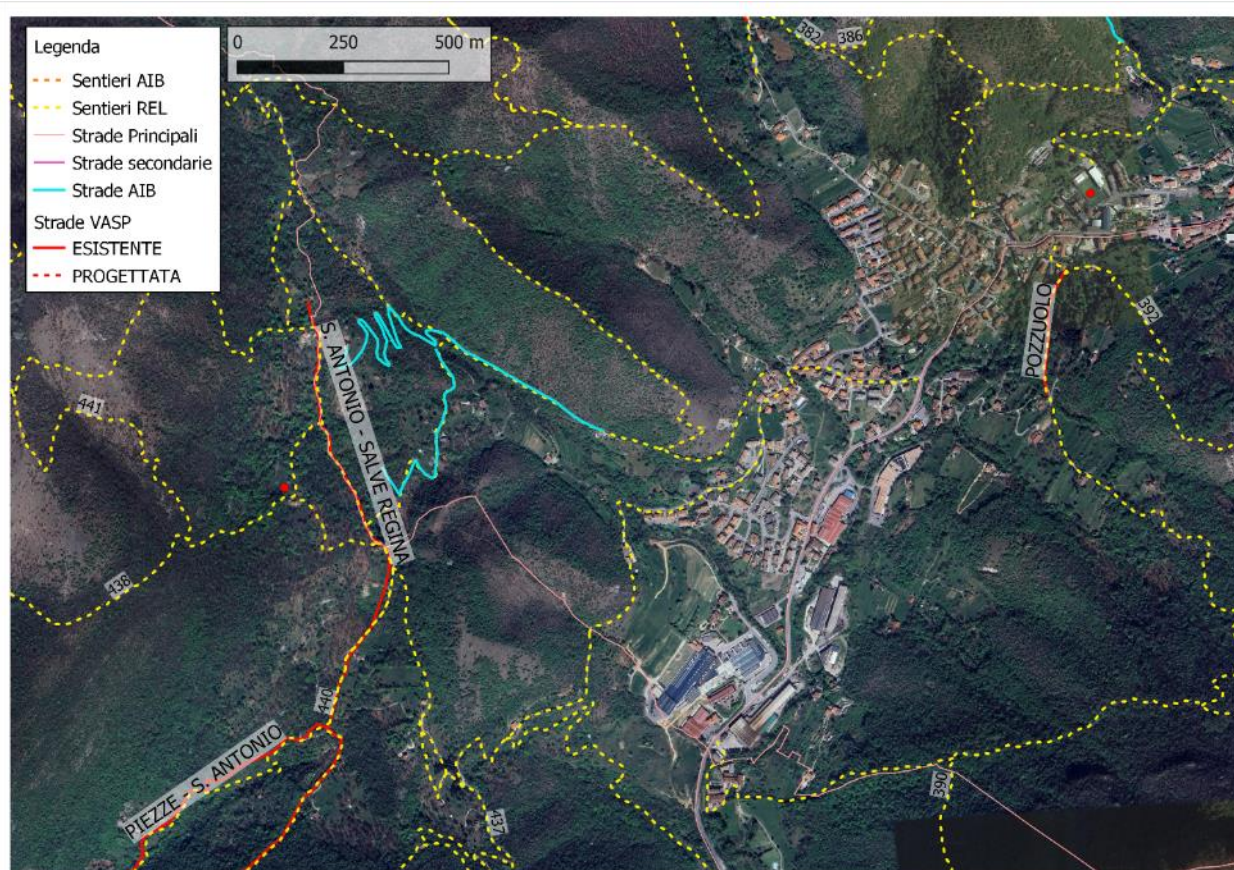
#### ESTRATTO MAPPA TRACCIATO

| ID | STR_CAI_05 | LOCALITA' | | Merolta | |
| LARGHEZZA MINIMA | 2.50 mt | | | | |

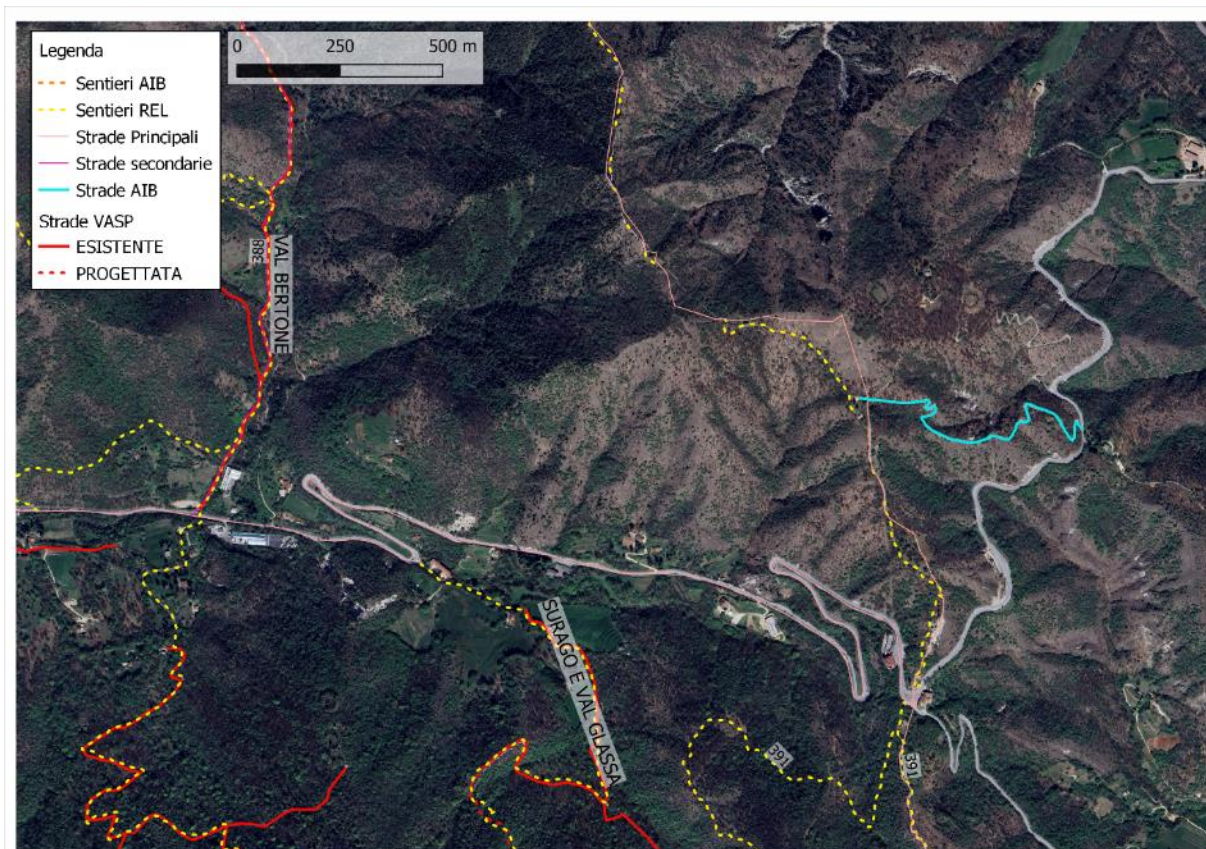
#### ESTRATTO MAPPA TRACCIATO

| ID | STR_CAI_06 | LOCALITA' | Coste S. Eusebio – COMUNE DI VALLIO | | |
| LARGHEZZA MINIMA | 2.50 mt | | | | |
| DISCONTINUITA' AEREA DELLE CHIOME | 2.00 mt | | | | |

| MANUTENZIONE STRAORDINARIA | Manutenzione del fondo | | | | |

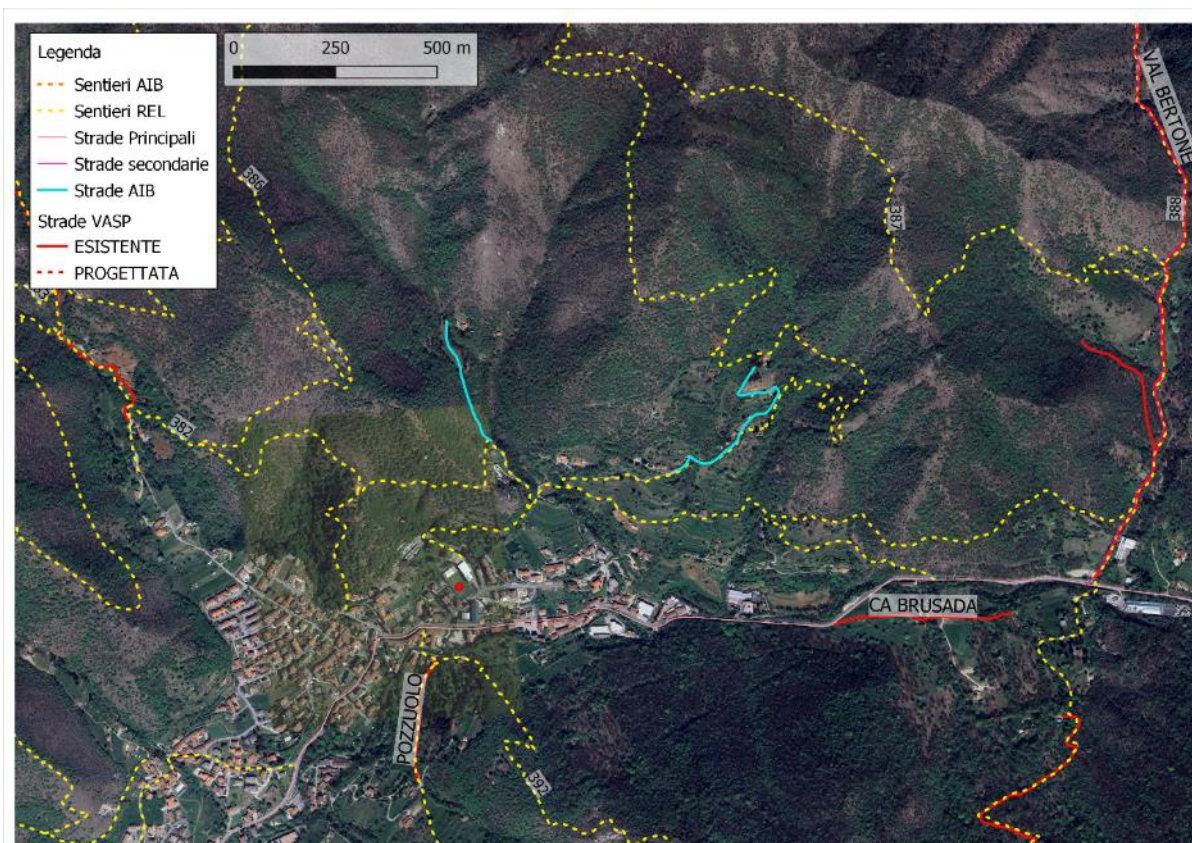
#### ESTRATTO MAPPA TRACCIATO

| ID | STR_CAI_07 | LOCALITA' | Pusiglie | | |

| MANUTENZIONE STRAORDINARIA | Manutenzione del fondo | | | | |

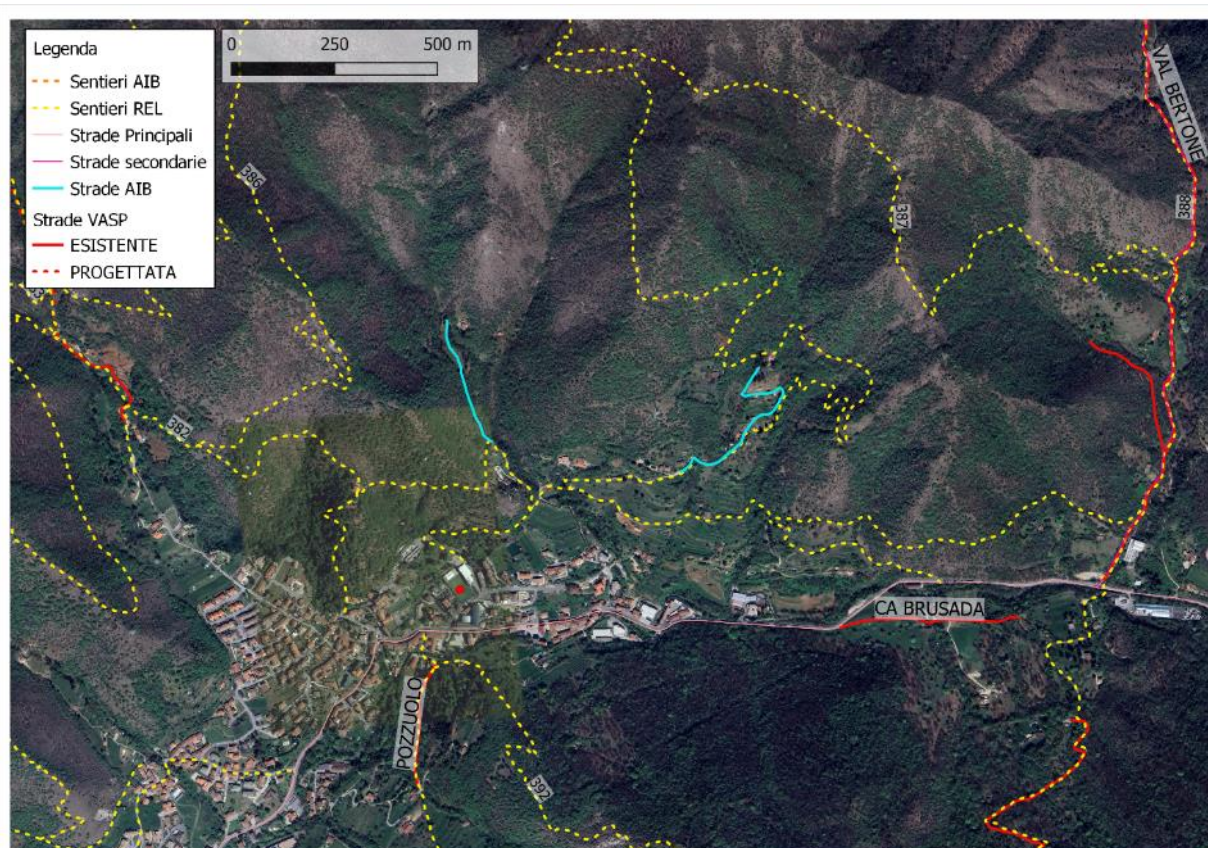
#### ESTRATTO MAPPA TRACCIATO

| ID | STR_CAI_08 | LOCALITA' | Zoccoli | | |

| MANUTENZIONE STRAORDINARIA | Manutenzione del fondo | | | | |

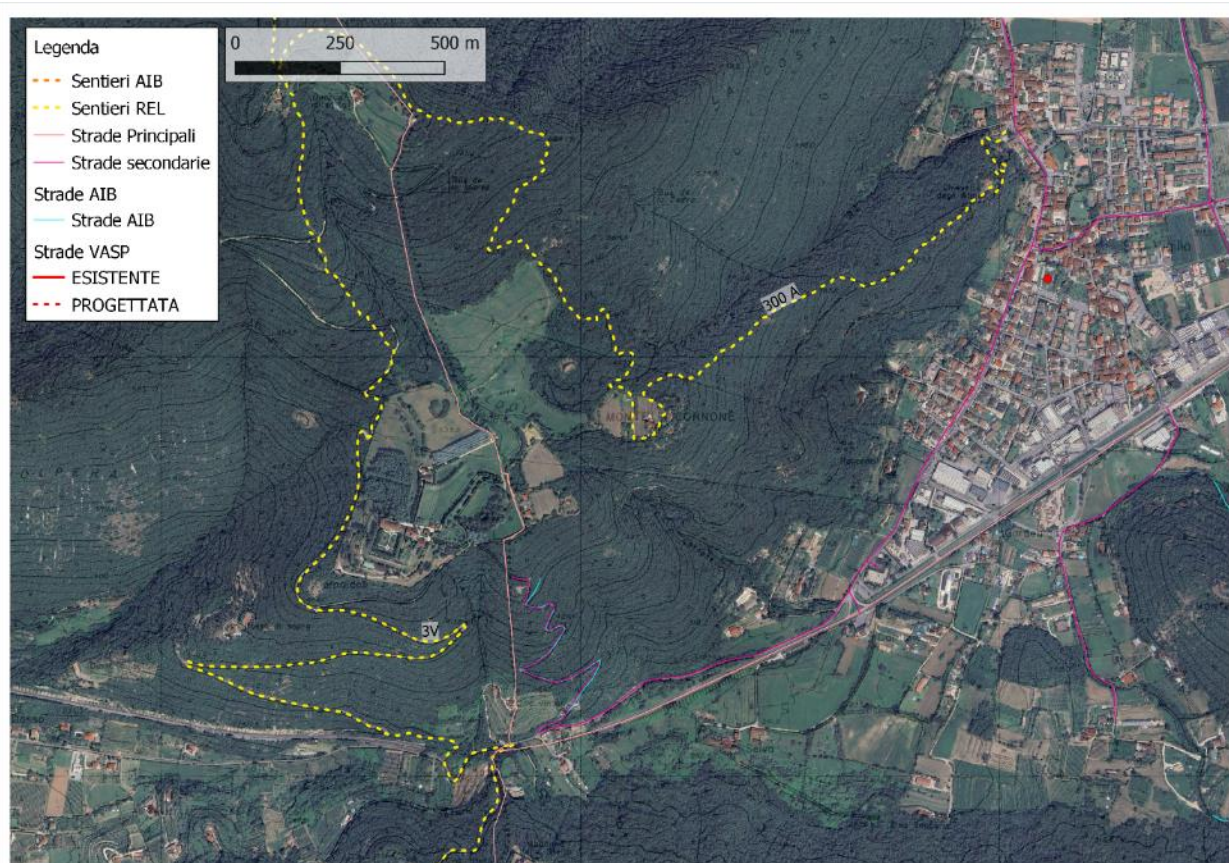
### ESTRATTO MAPPA TRACCIATO

| ID | STR_CNS_01 | LOCALITA' | San Vigilio strada Camandoli | | |

| MANUTENZIONE STRAORDINARIA | Manutenzione del fondo | | | | |

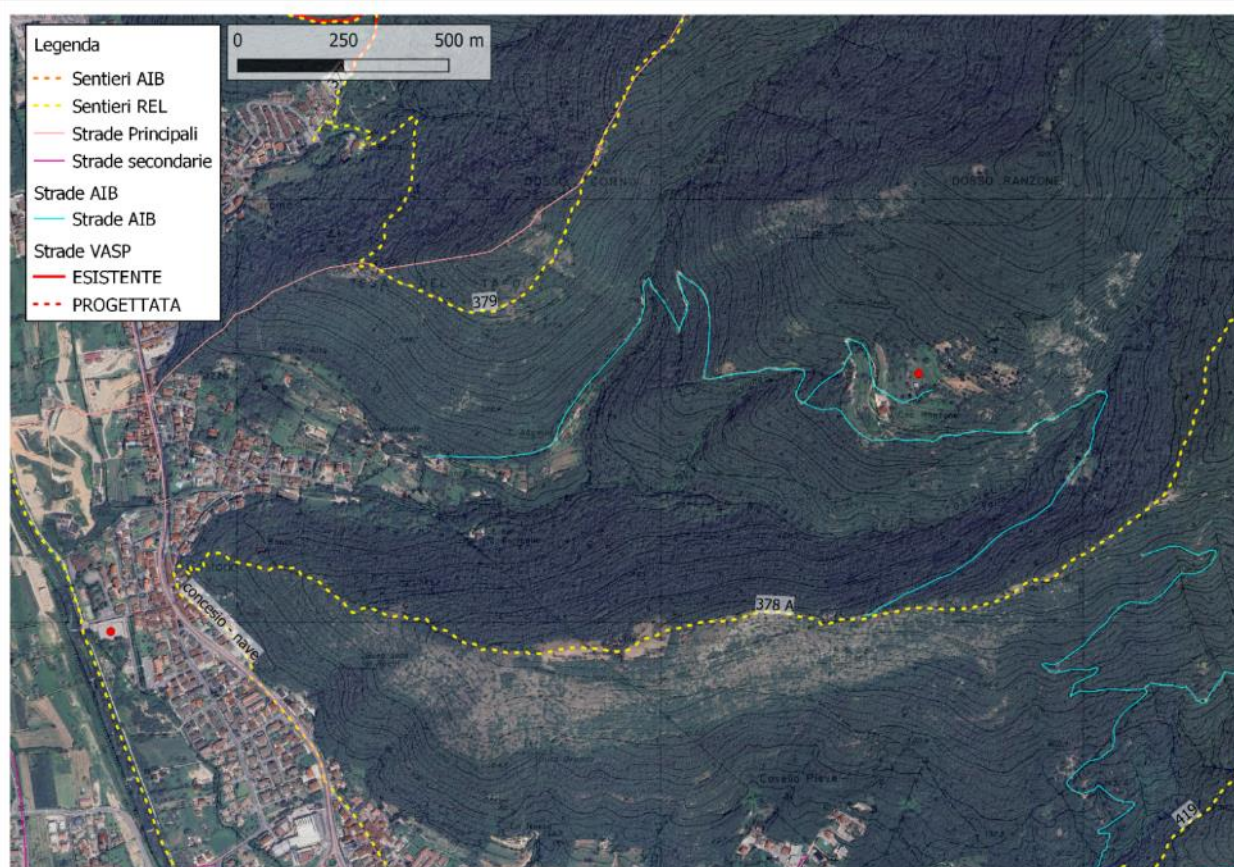
#### ESTRATTO MAPPA TRACCIATO

| ID | STR_CNS_02 | LOCALITA' | Valle Piana - Ranzone | | |

| MANUTENZIONE STRAORDINARIA | Manutenzione del fondo | | | | |

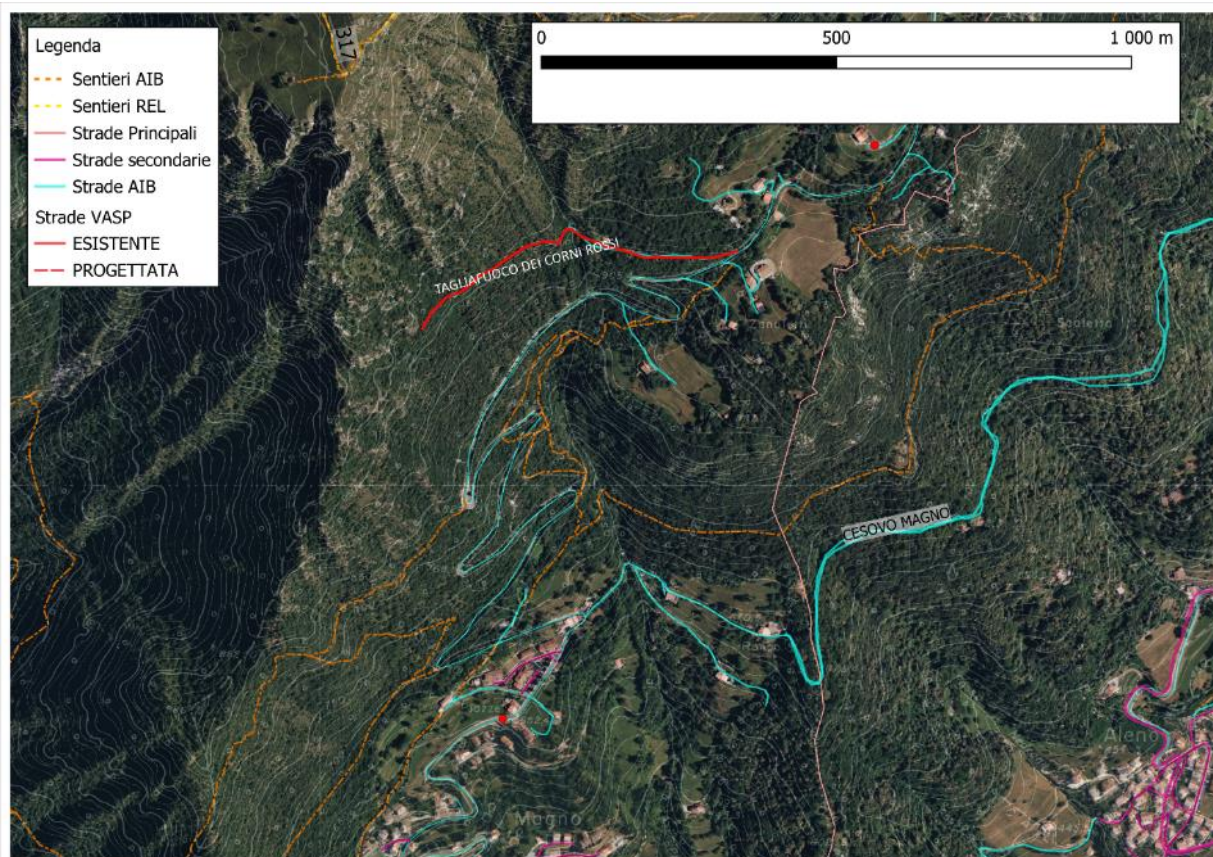
**ESTRATTO MAPPA TRACCIATO**

| ID | SENT_GVT_01 | LOCALITA' | | Tagliafuoco dei Corni Rossi | |
| NOTE | I 2 spartifuoco sono accessibili tramite una sbarra chiusa con lucchetto: la chiave e' attualmente in possesso dell' ODV P.C. Gardone V.T. | | | | |

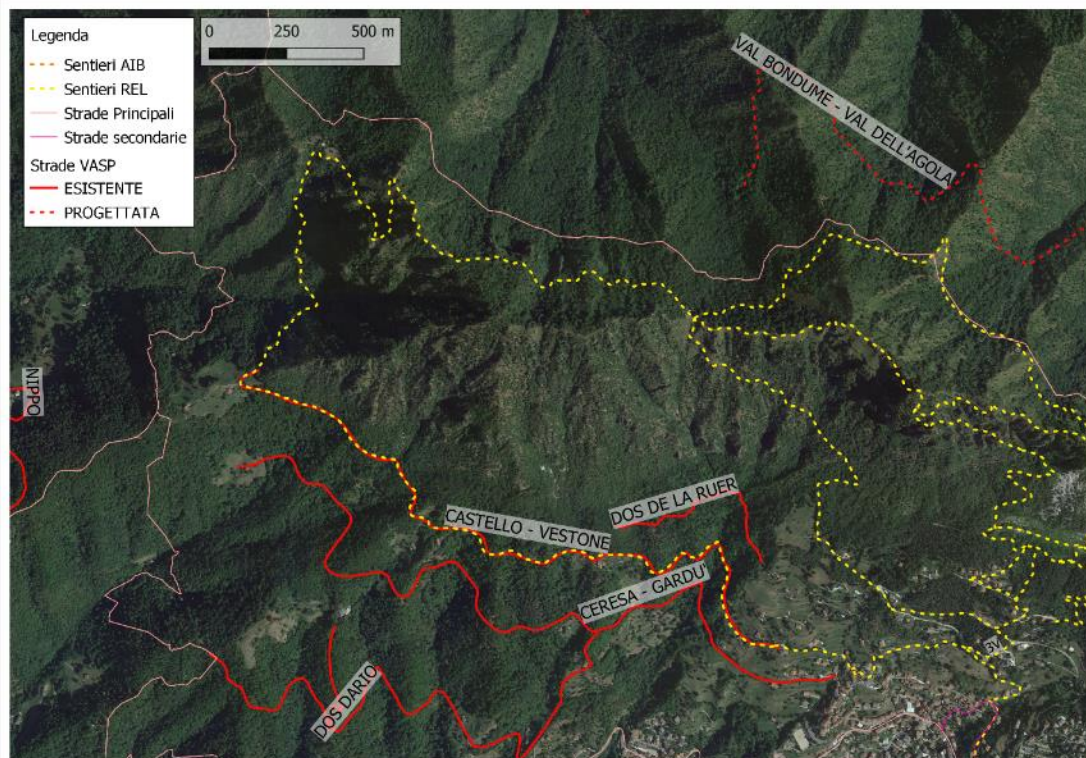
**ESTRATTO MAPPA TRACCIATO**

| ID | SENT_LDR_01 | LOCALITA' | VASP Vestone - Sentiero 536<br>Trattoria genzianella-Loc vestone-Passo Cisa | |

| MANUTENZIONE STRAORDINARIA | Manutenzione straordinaria del fondo | | | |

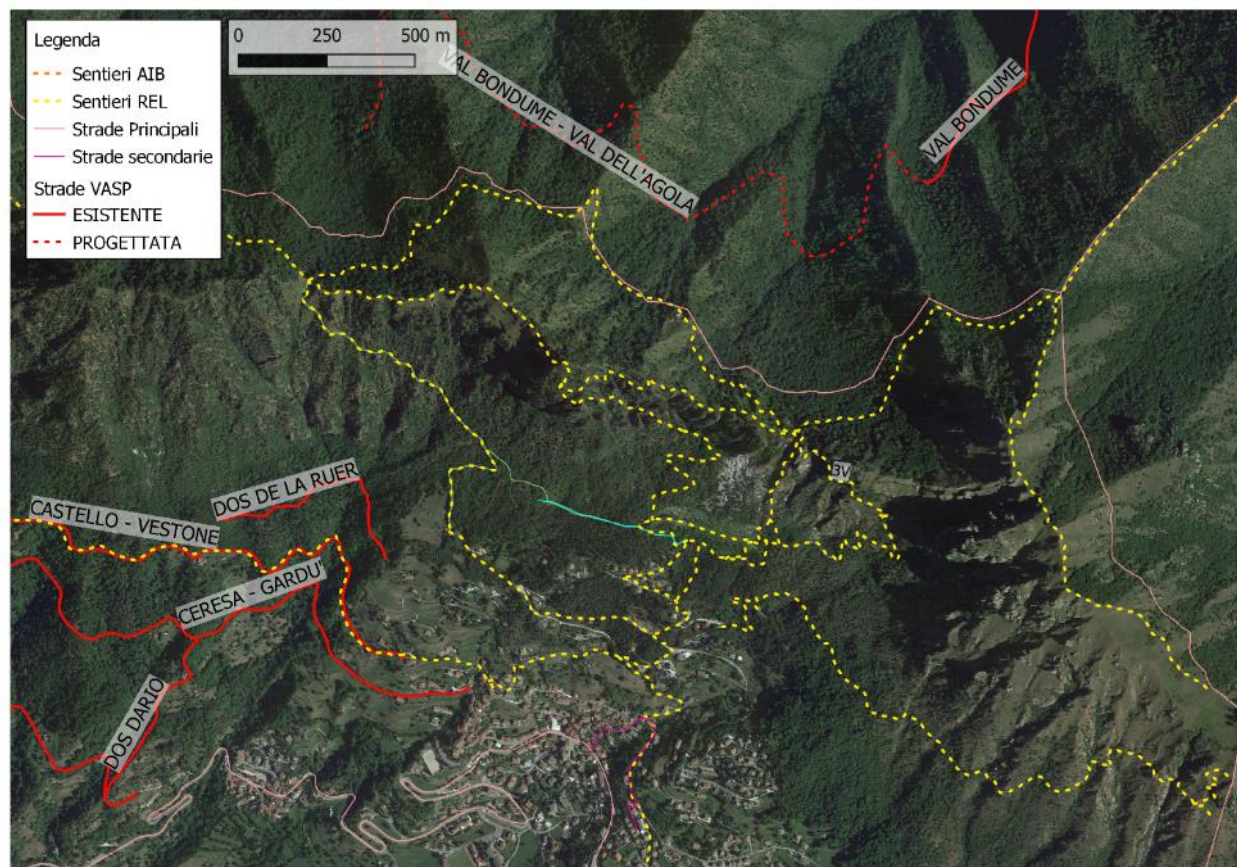
#### ESTRATTO MAPPA TRACCIATO

| ID | SENT_LDR_02 | LOCALITA' | Sentiero 537<br>Trattoria genzianella-Passo Cavata-<br>Passo Cisa | |

| MANUTENZIONE STRAORDINARIA | Manutenzione straordinaria del fondo | | | |

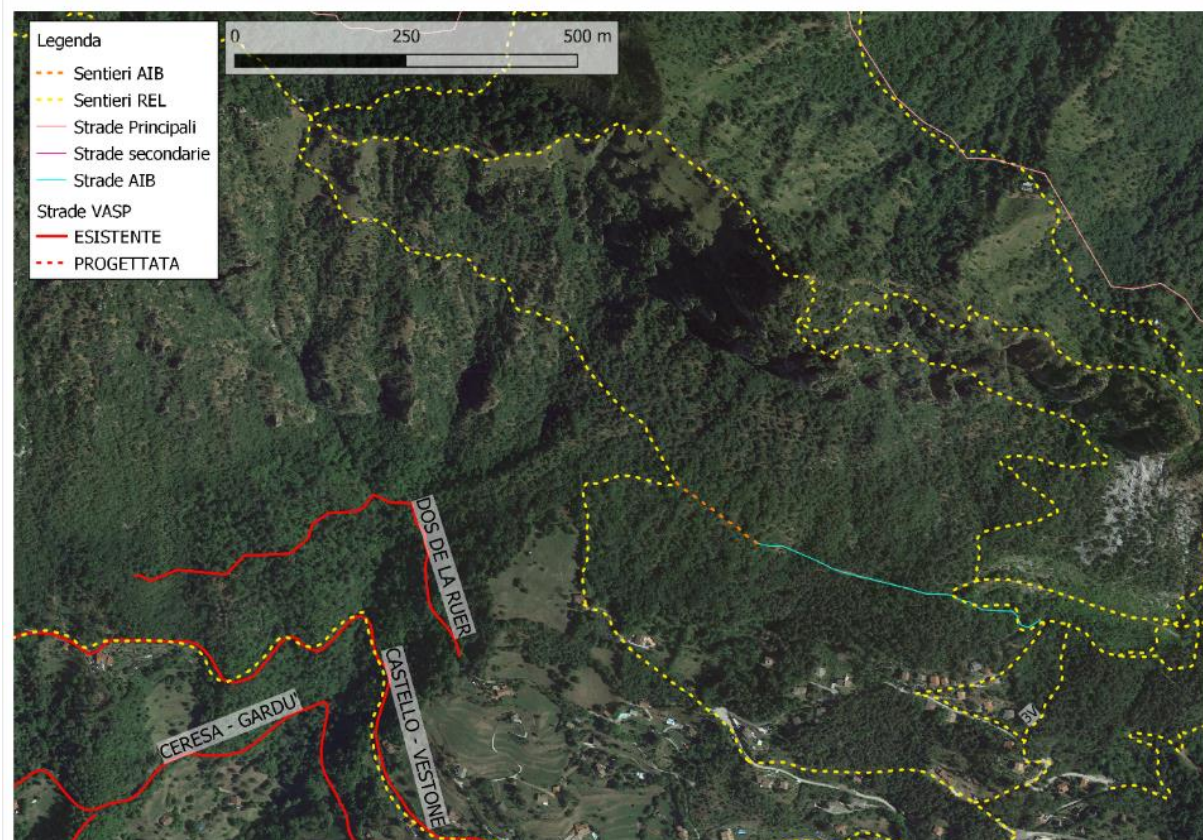
#### ESTRATTO MAPPA TRACCIATO

| ID | SENT_LDR_03 | LOCALITA' | Sentiero 545<br>Trattoria genzianella-Cascina monte-<br>Passo Cisa | |

| MANUTENZIONE STRAORDINARIA | Manutenzione straordinaria del fondo | | | |

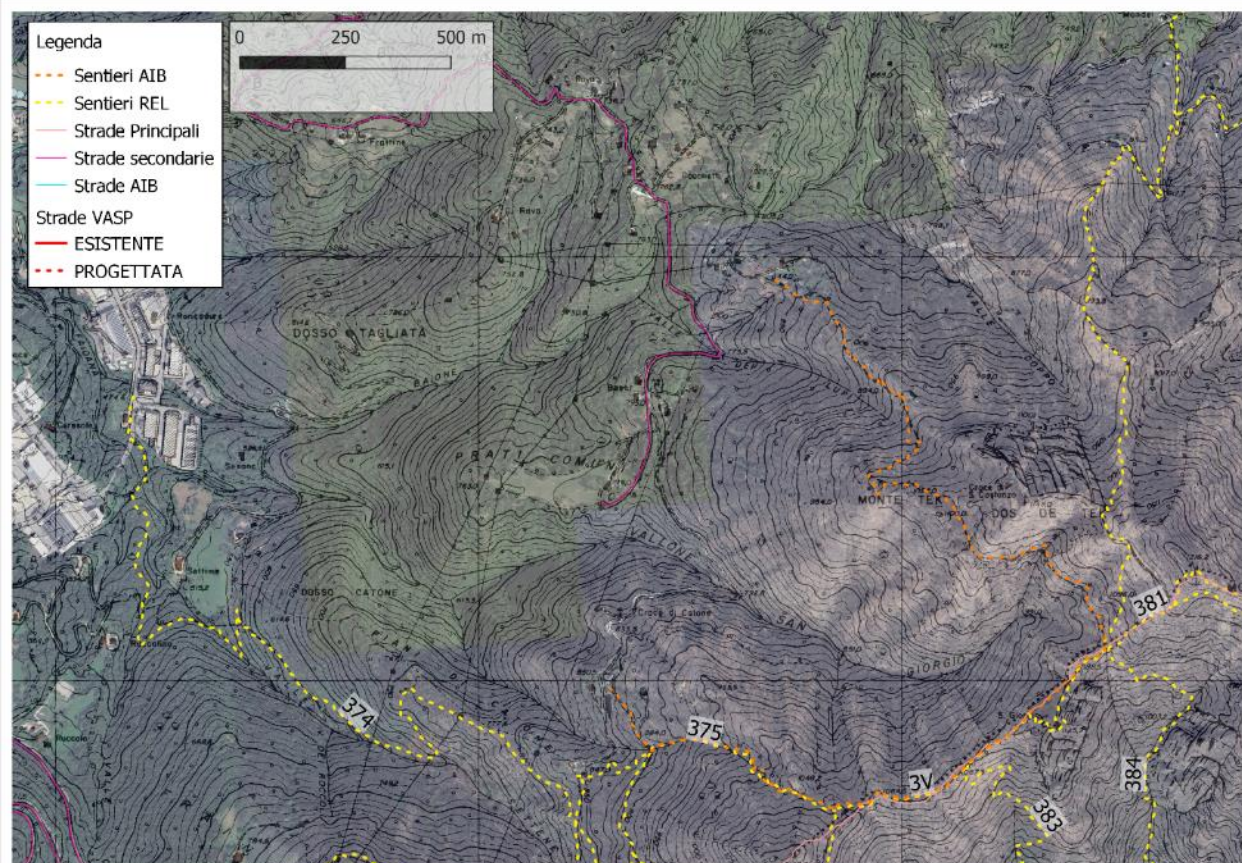
**ESTRATTO MAPPA TRACCIATO**

| ID | SENT_LMZ_01 | LOCALITA' | Calone – Monte Doppo – Casarole 374 – 3V | |
| NOTE | Accesso in moto solo da Casarole | | | |
