***Piano Locale di Prevenzione  
Antincendio Boschivo  
della Comunità Montana  
di Valle Trompia***

***edizione 2024***

***Inventario della viabilità e  
sentieristica***

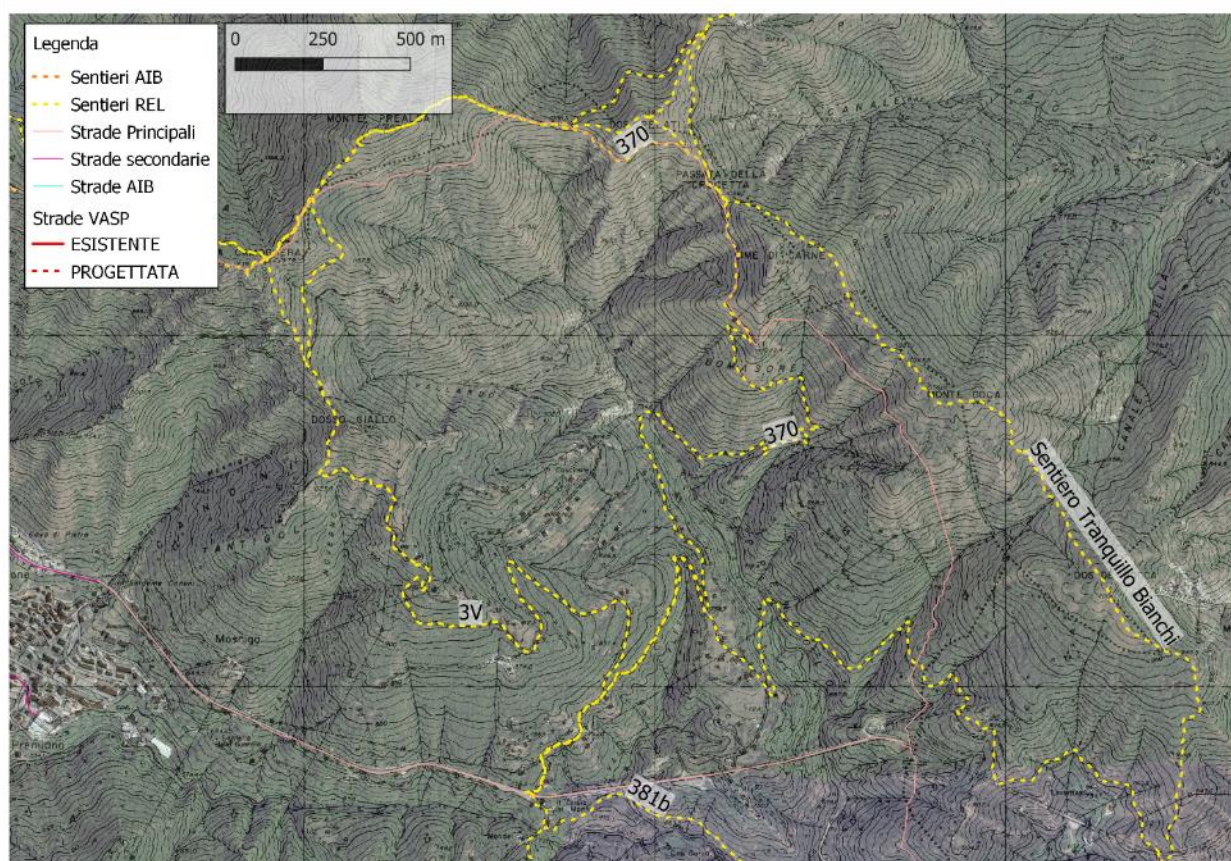
#### ESTRATTO MAPPA TRACCIATO

| ID | SENT_LMZ_02 | LOCALITA' | Lumezzane bosco-Crocette-Eremo S.Vigilio 370<br>Lumezzane Cipriano-Corna del Giubileo-Monte Prealba 3V<br>Cipriano – Punta Camoghera 405 | |

| MANUTENZIONE STRAORDINARIA | Manutenzione fondo | | | |

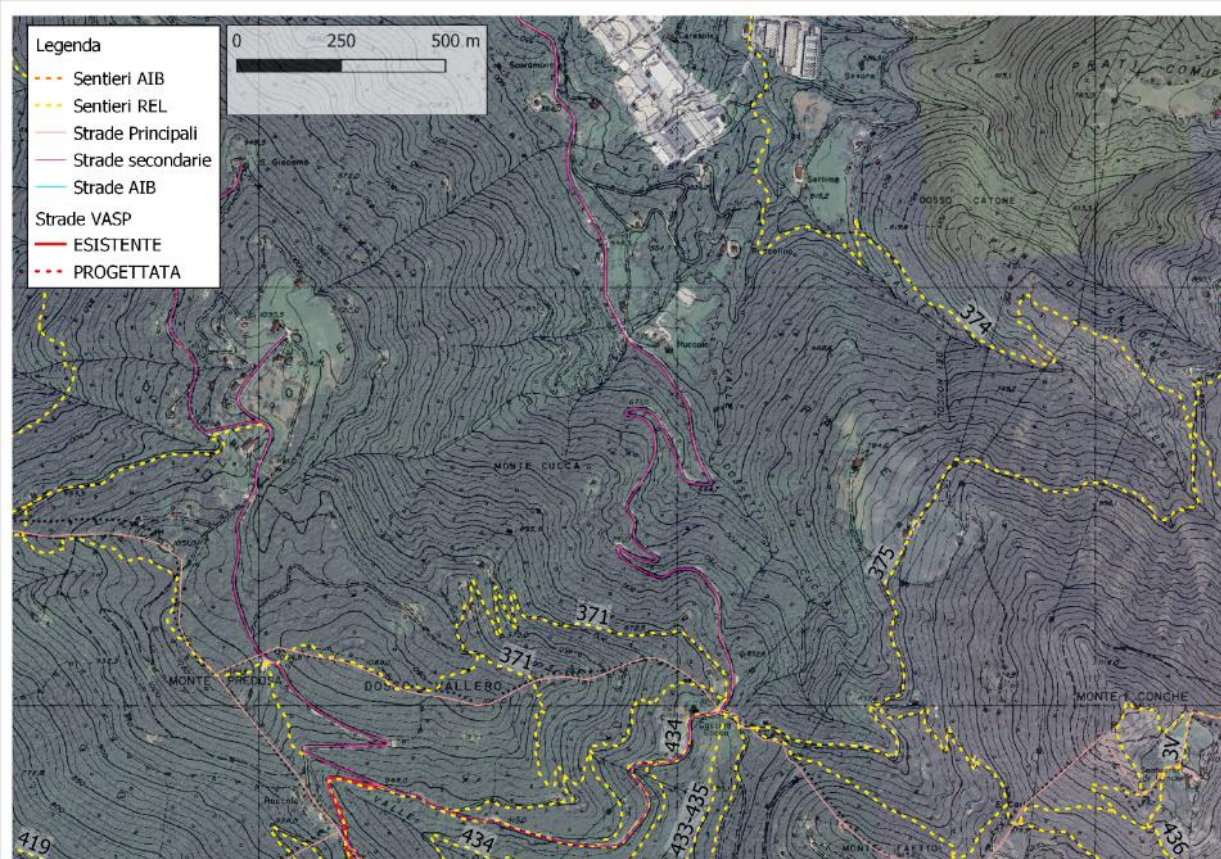
#### ESTRATTO MAPPA TRACCIATO

| ID | SENT_LMZ_03 | LOCALITA' | Cocca – Poffe 371 | |

| MANUTENZIONE STRAORDINARIA | Manutenzione fondo | | | |

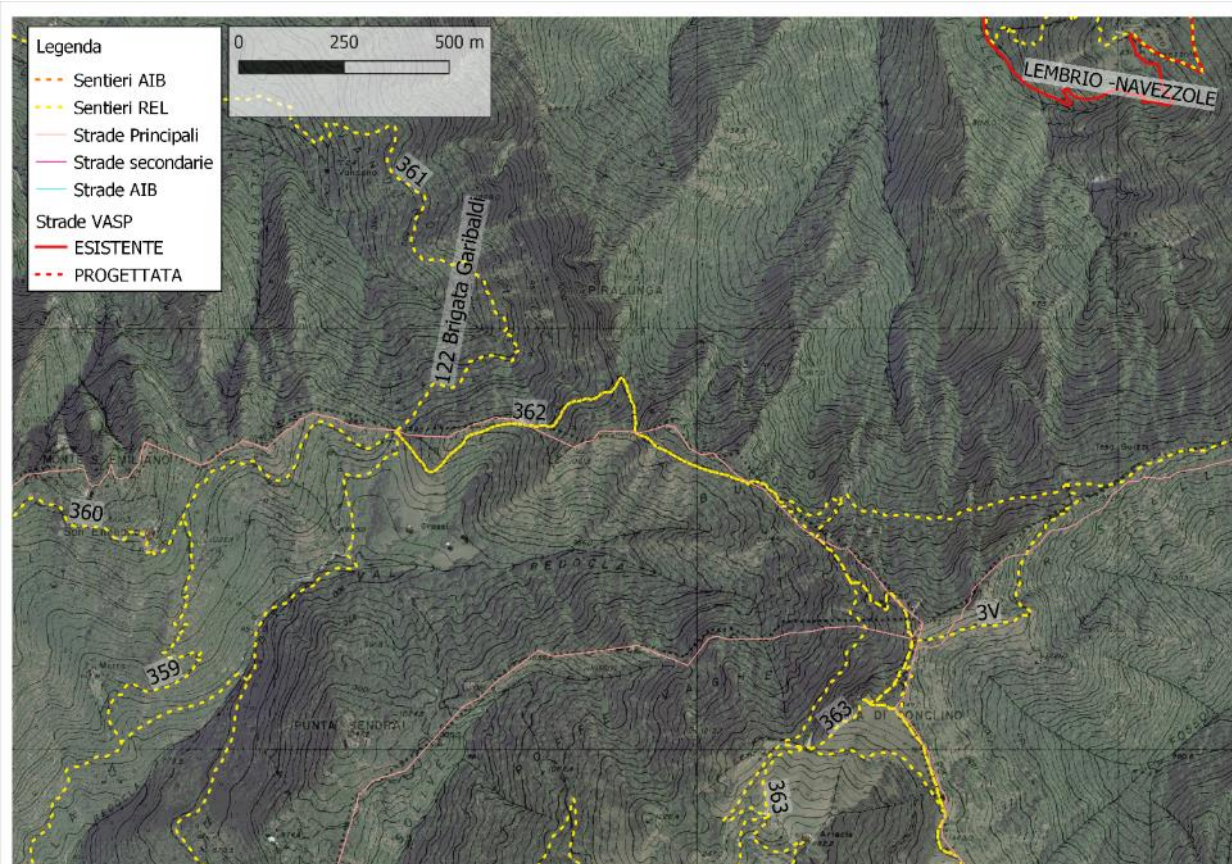
#### ESTRATTO MAPPA TRACCIATO

| ID | SENT_LMZ_04 | LOCALITA' | Forcella Vandeno-Dosso dei 4 comuni 362 | |

| MANUTENZIONE STRAORDINARIA | Manutenzione fondo | | | |

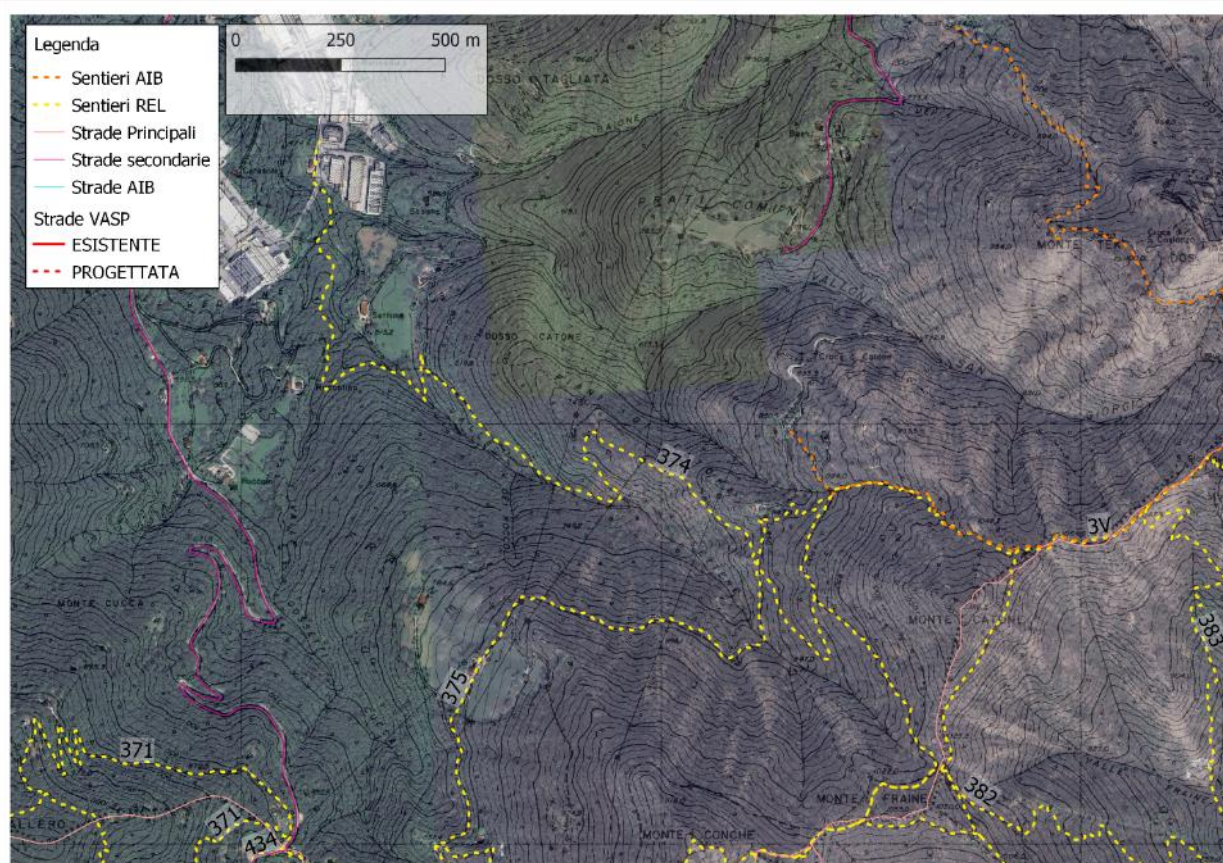
#### ESTRATTO MAPPA TRACCIATO

| ID | SENT_LMZ_05 | LOCALITA' | Fraine Calone 375 | |

| MANUTENZIONE STRAORDINARIA | Manutenzione fondo | | | |

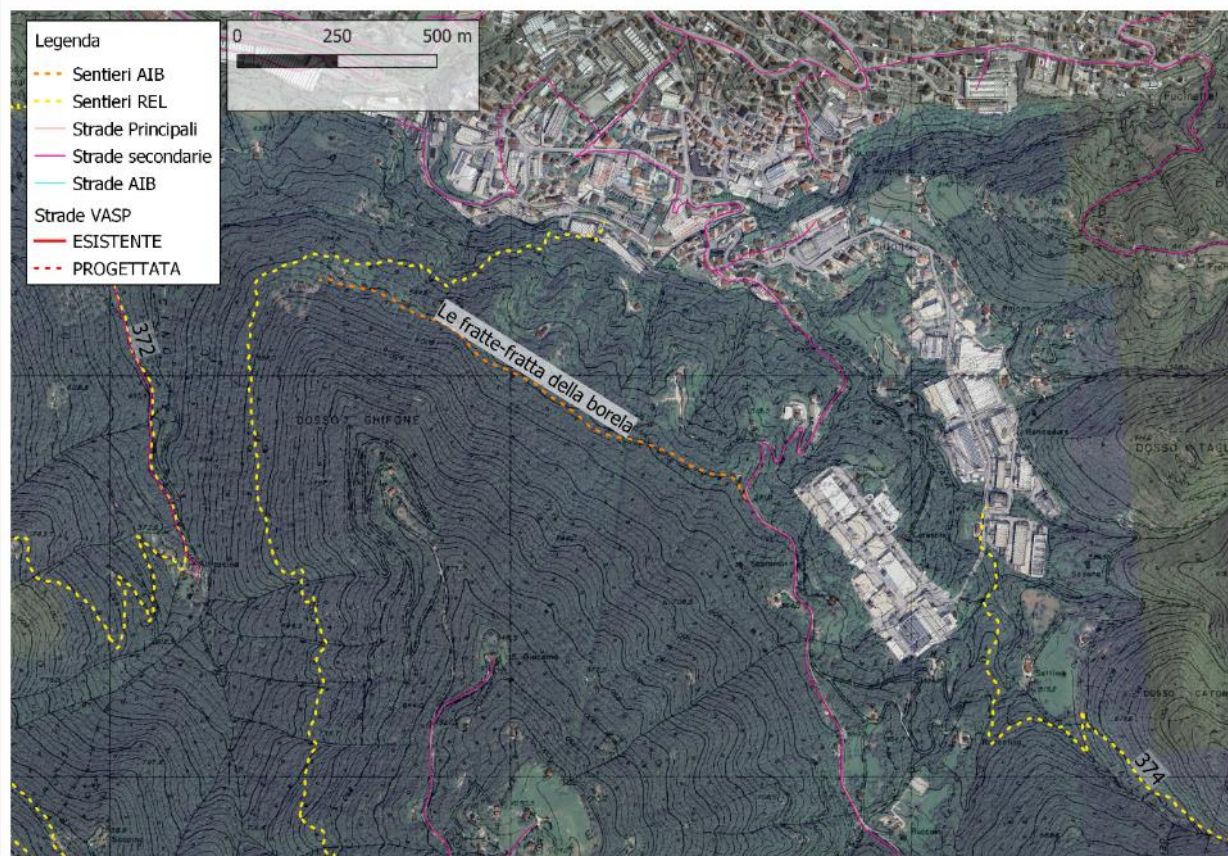
#### ESTRATTO MAPPA TRACCIATO

| ID | SENT_LMZ_06 | LOCALITA' | Le Fratte-Fratta della Borela | |

| MANUTENZIONE STRAORDINARIA | Manutenzione fondo | | | |

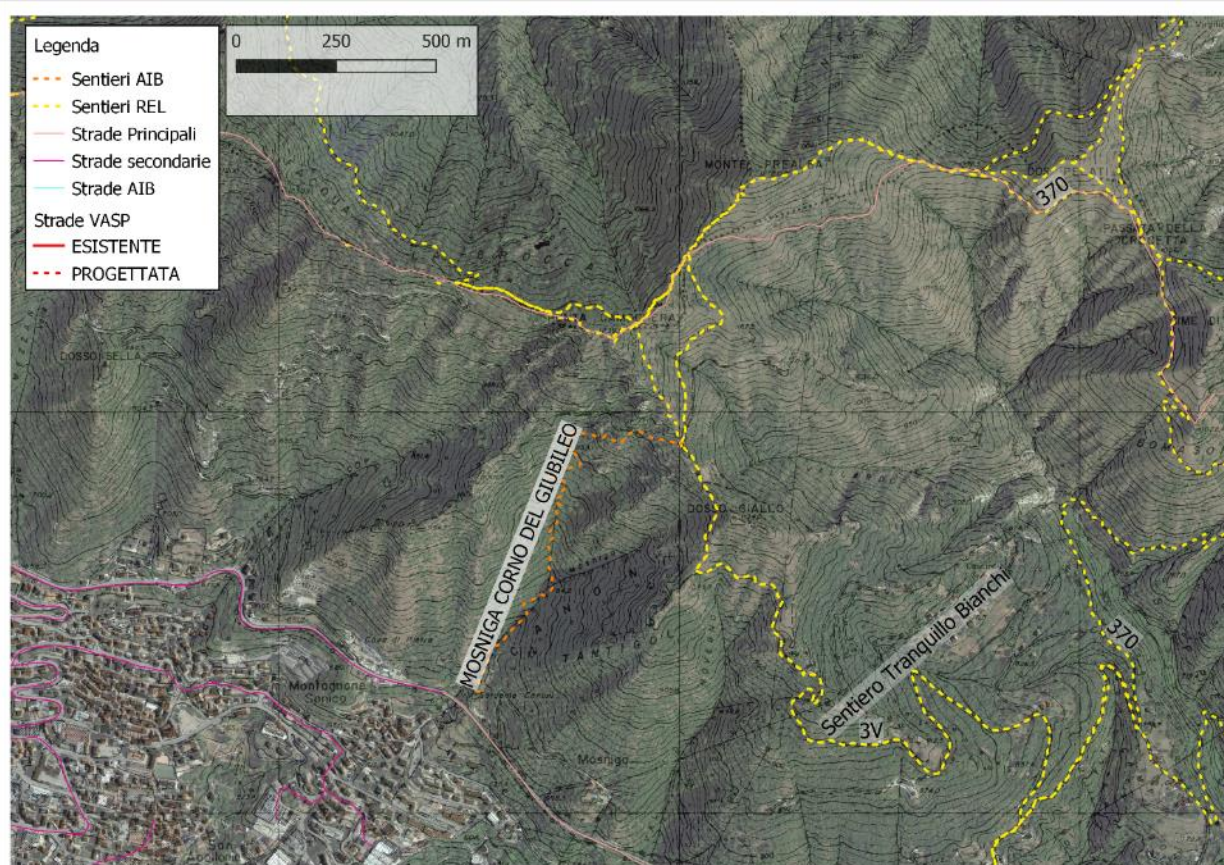
#### ESTRATTO MAPPA TRACCIATO

| ID | SENT_LMZ_07 | LOCALITA' | Mosniga - Corno del Giubileo | |

| MANUTENZIONE STRAORDINARIA | Manutenzione fondo | | | |

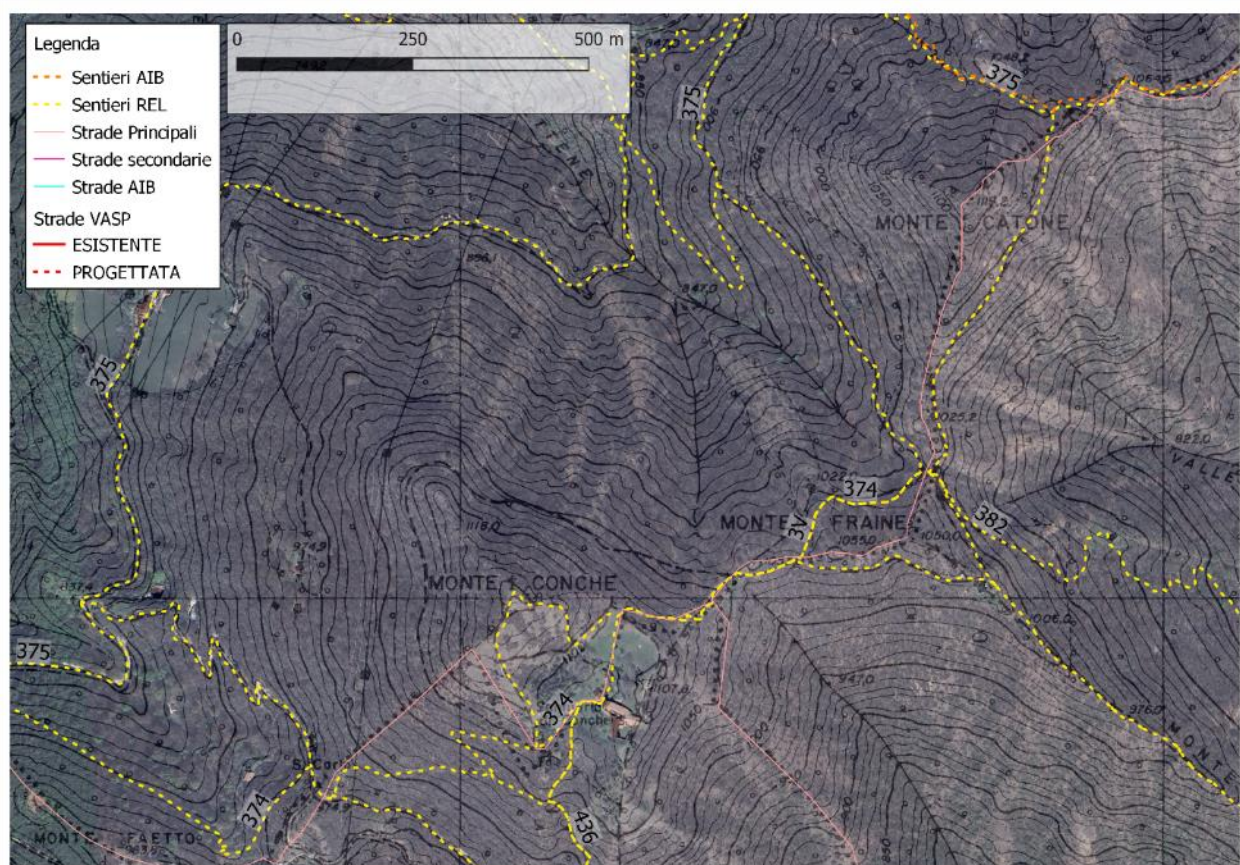
#### ESTRATTO MAPPA TRACCIATO

| ID | SENT_LMZ_09 | LOCALITA' | Prati secchi-Conche-Calone | |
| NOTE | Accesso con Quad solo da Calone | | | |

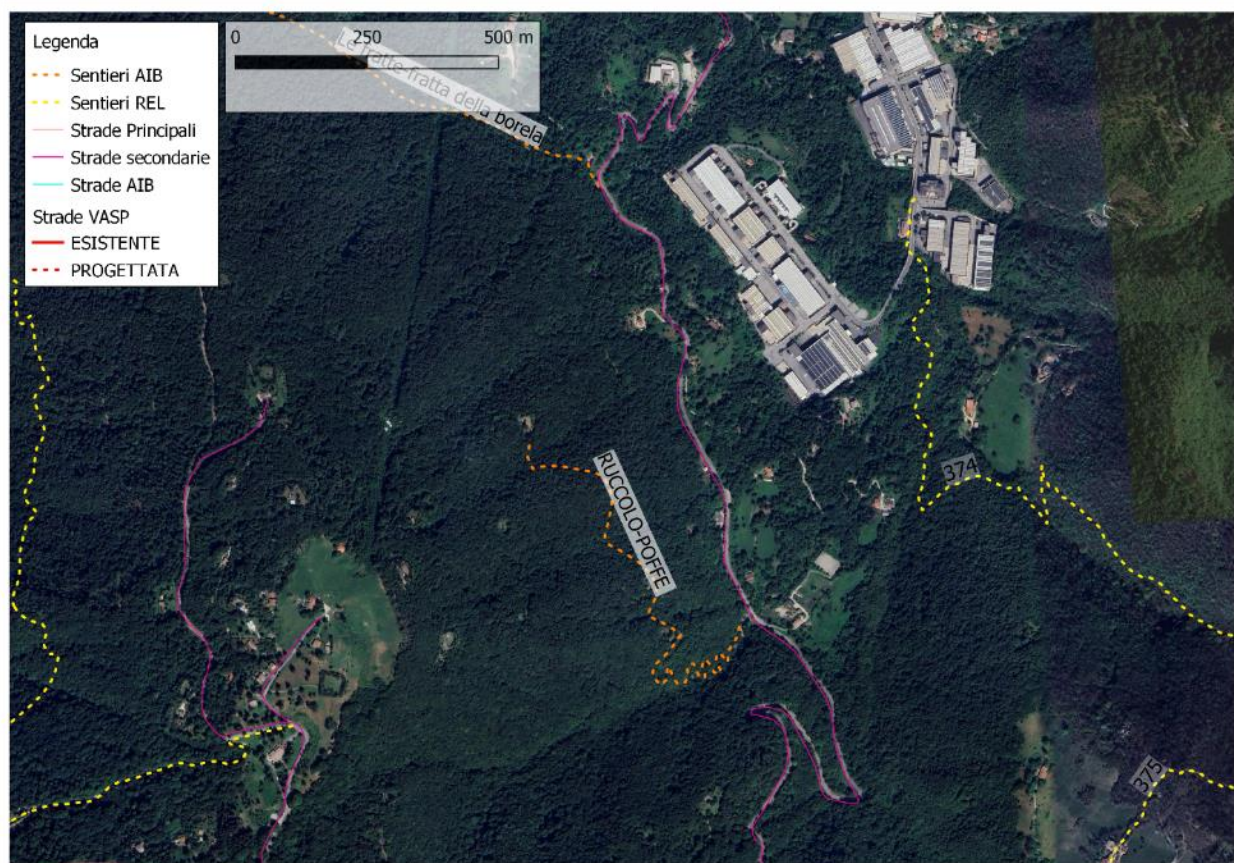
#### ESTRATTO MAPPA TRACCIATO

| ID | SENT_LMZ_10 | | LOCALITA' | | Ruccolo-Poffe | |

| MANUTENZIONE STRAORDINARIA | Manutenzione fondo | | | | | |

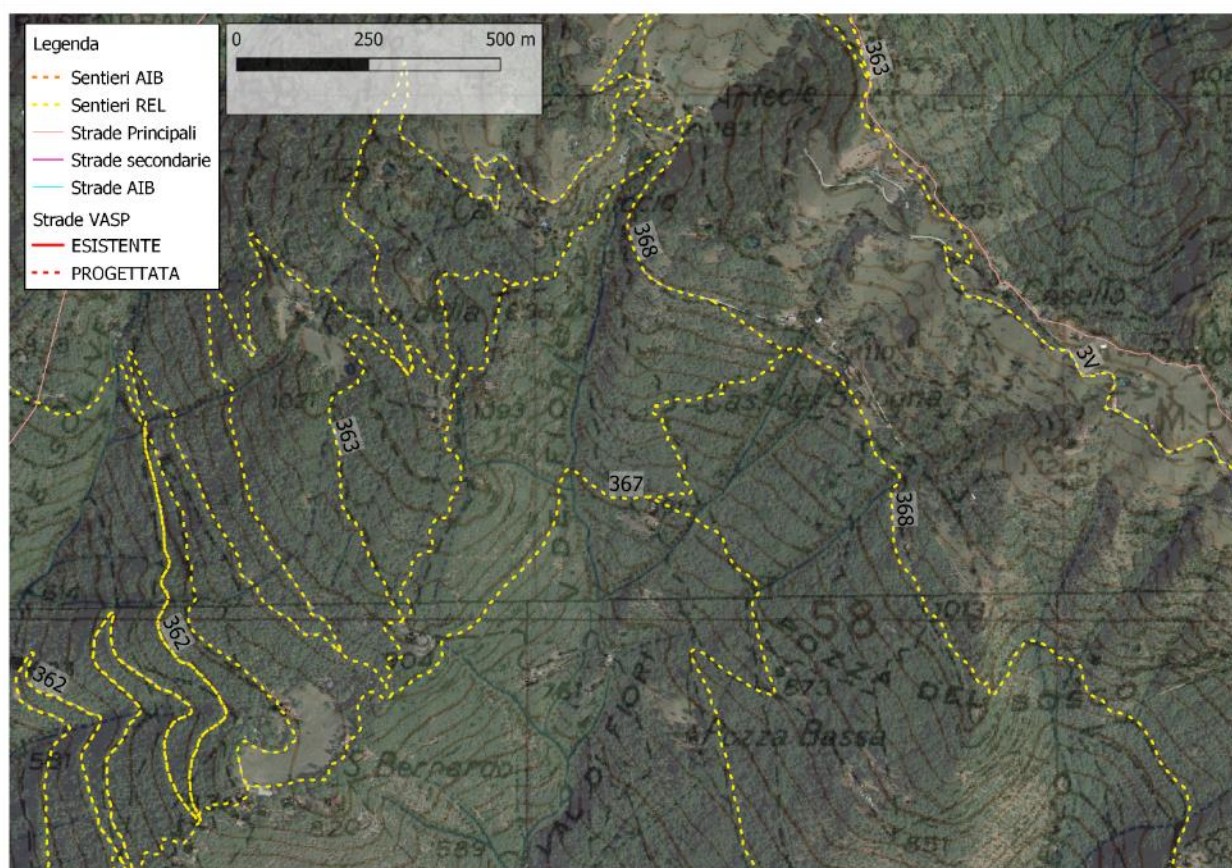
#### ESTRATTO MAPPA TRACCIATO

| ID | SENT_LMZ_11 | LOCALITA' | San Bernardo-Achille Zani-Malga Mori 367<br>San Bernardo – Malga Artecle 363 | |

| MANUTENZIONE STRAORDINARIA | Manutenzione fondo | | | |

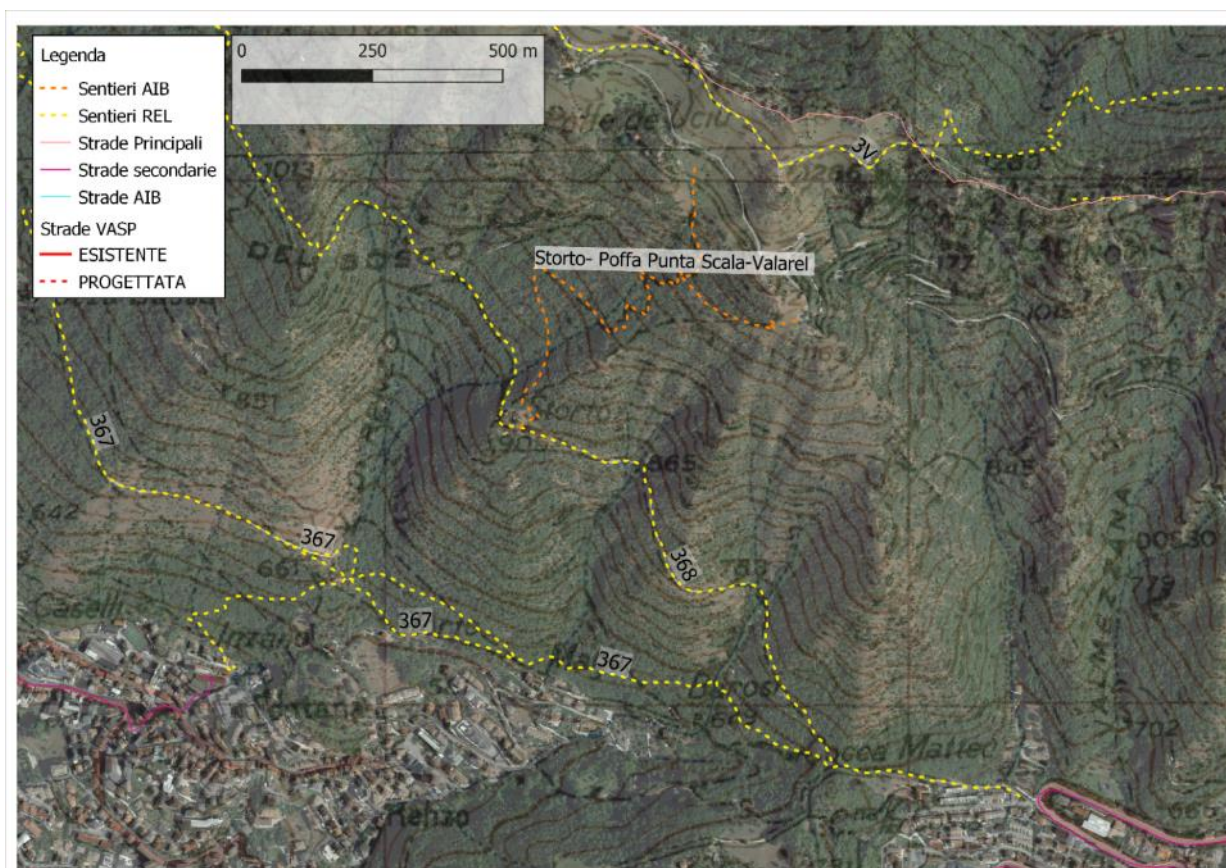
#### ESTRATTO MAPPA TRACCIATO

| ID | SENT_LMZ_12 | LOCALITA' | Storto- Poffa Punta Scala-Valarel | |

| MANUTENZIONE STRAORDINARIA | Manutenzione fondo | | | |

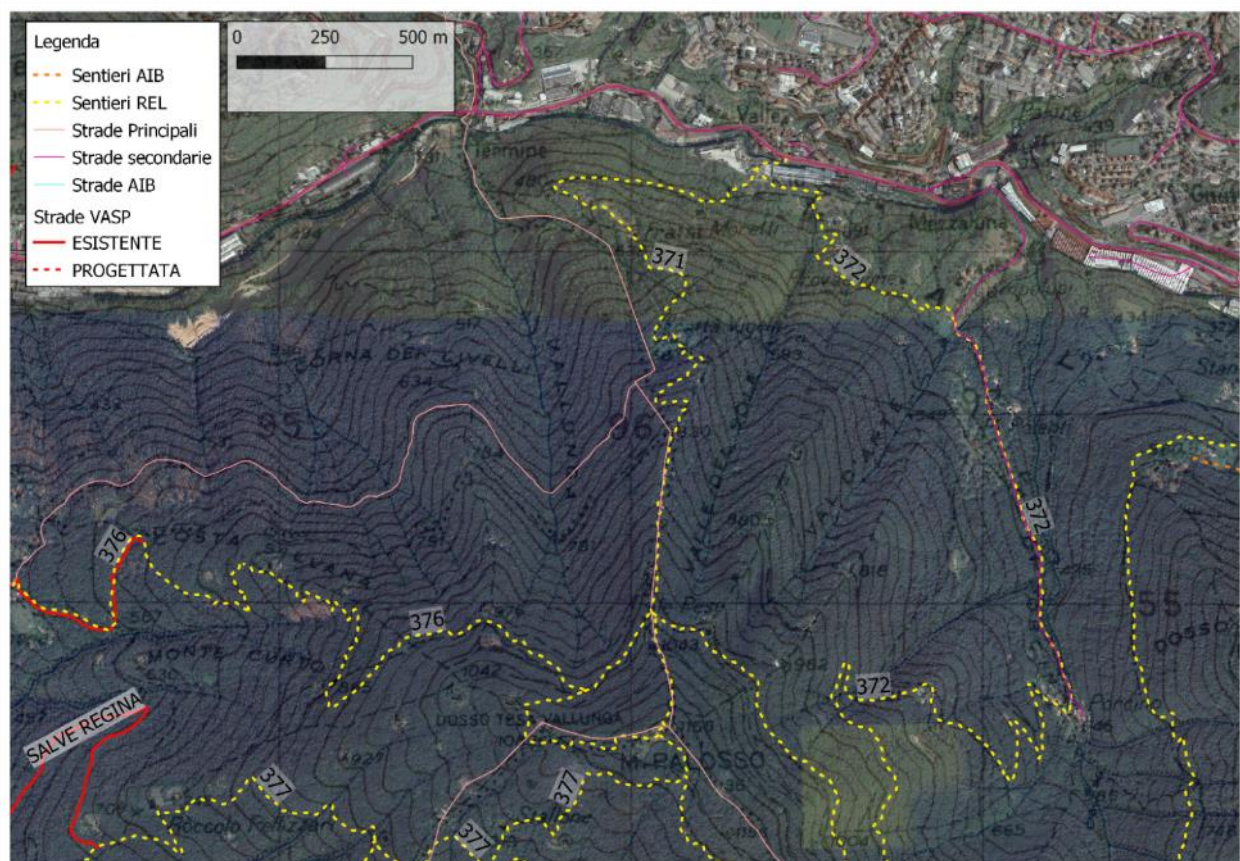
#### ESTRATTO MAPPA TRACCIATO

| ID | SENT_LMZ_13 | | LOCALITA' | | Valle-Monte Palosso 371 | |

| MANUTENZIONE STRAORDINARIA | Manutenzione fondo | | | | | |

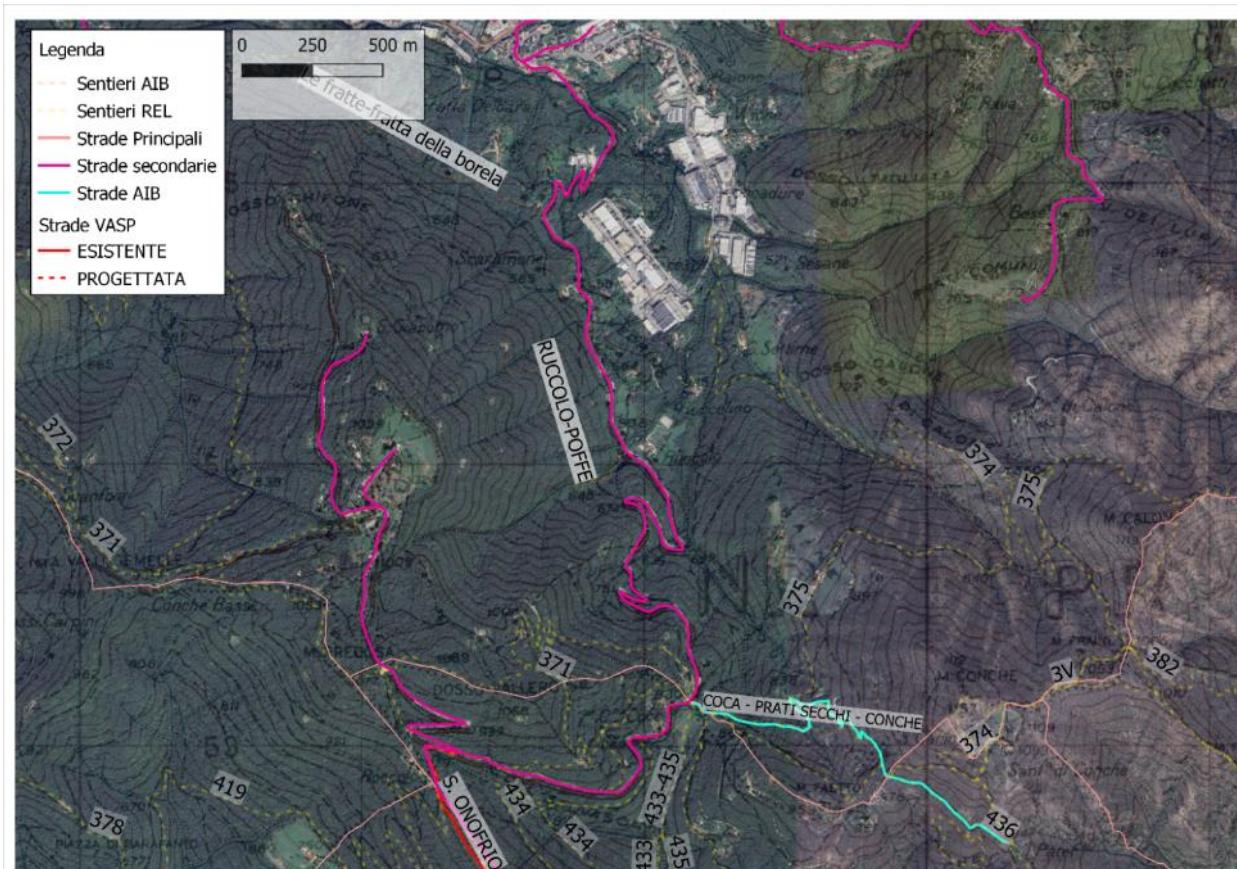
#### ESTRATTO MAPPA TRACCIATO

| ID | STR_LMZ_01 | LOCALITA' | Lumezzane Faidana-coca/pratiseccchi | | |

| MANUTENZIONE STRAORDINARIA | Manutenzione del fondo<br>Rifacimento di canaline<br>Realizzazione protezioni | | | | |

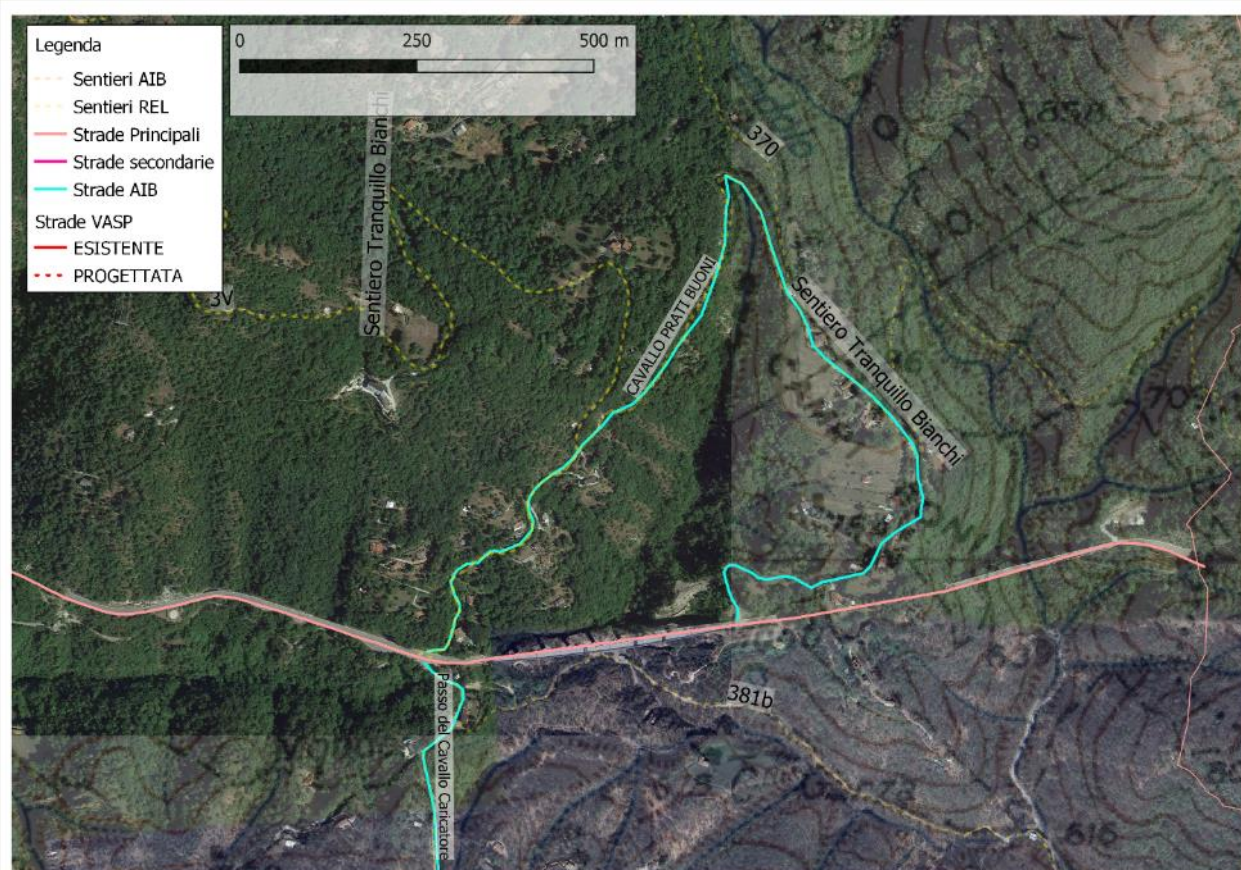
#### ESTRATTO MAPPA TRACCIATO

| ID | STR_LMZ_02 | LOCALITA' | | Chiesetta del cavallo-Prati buoni | |

| MANUTENZIONE STRAORDINARIA | Manutenzione del fondo<br>Rifacimento di canaline<br>Realizzazione protezioni | | | | |

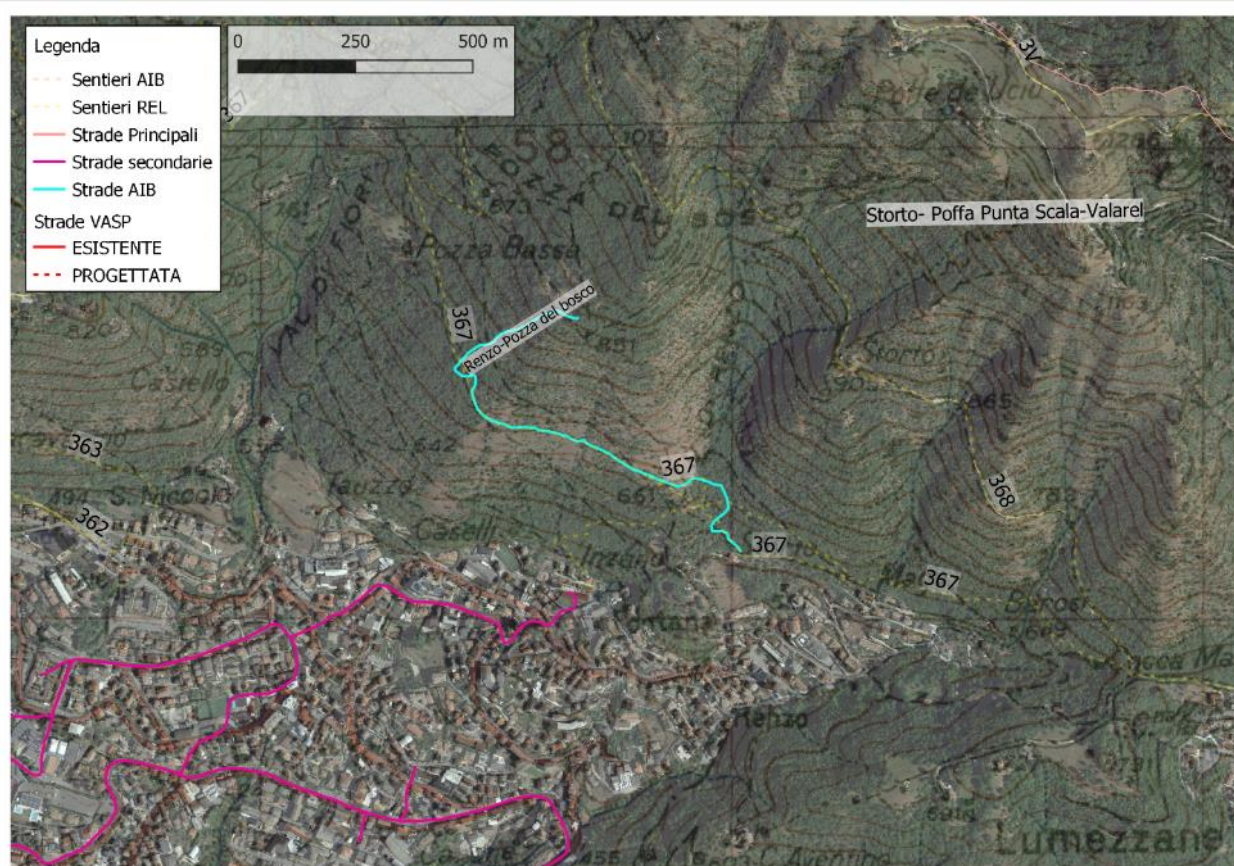
#### ESTRATTO MAPPA TRACCIATO

| ID | STR_LMZ_03 | LOCALITA' | | Lumezzane Renzo-Pozza del bosco | |

| MANUTENZIONE STRAORDINARIA | Manutenzione del fondo<br>Rifacimento di canaline<br>Realizzazione protezioni | | | | |

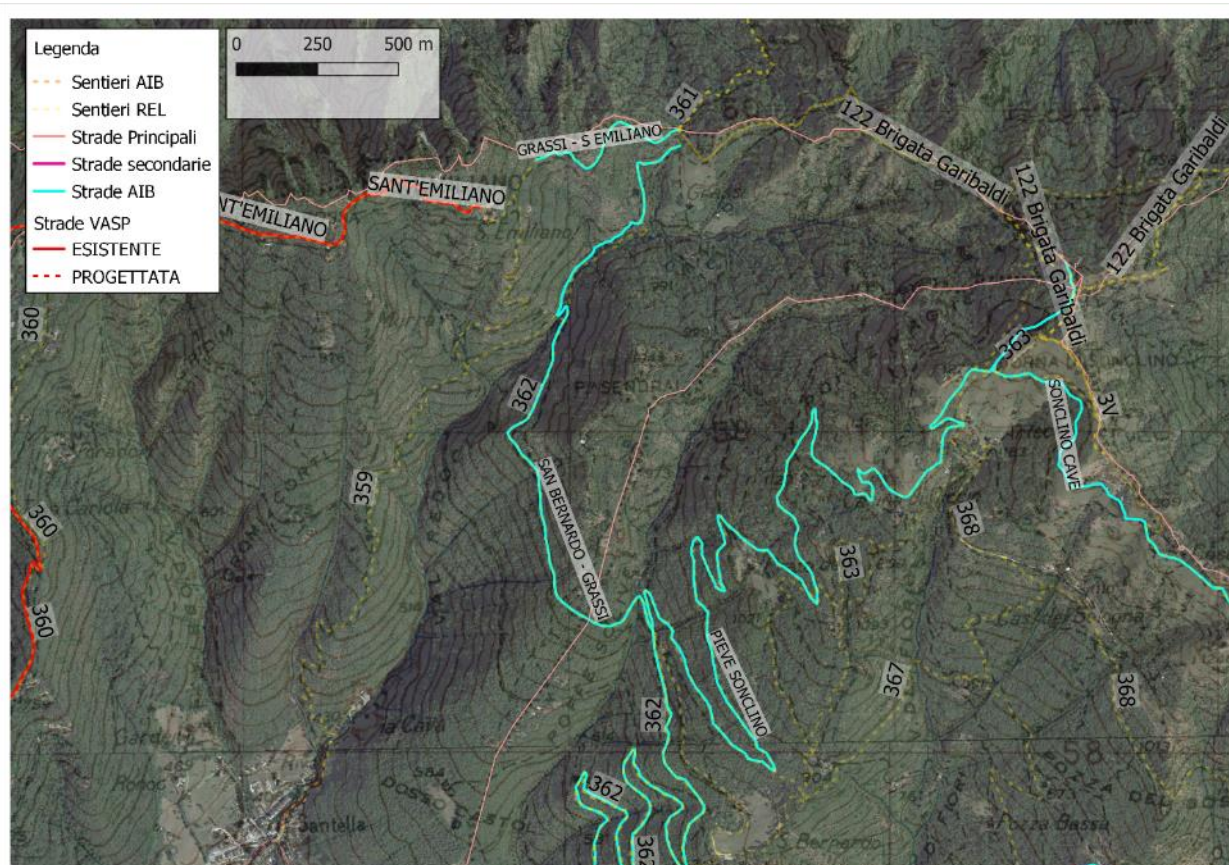
#### ESTRATTO MAPPA TRACCIATO

| ID | STR_LMZ_04 | LOCALITA' | | S.Bernardo – Grassi | | |
| NOTE | Possibilità di caricare moduli sul torrente “Redocla” | | | | | |

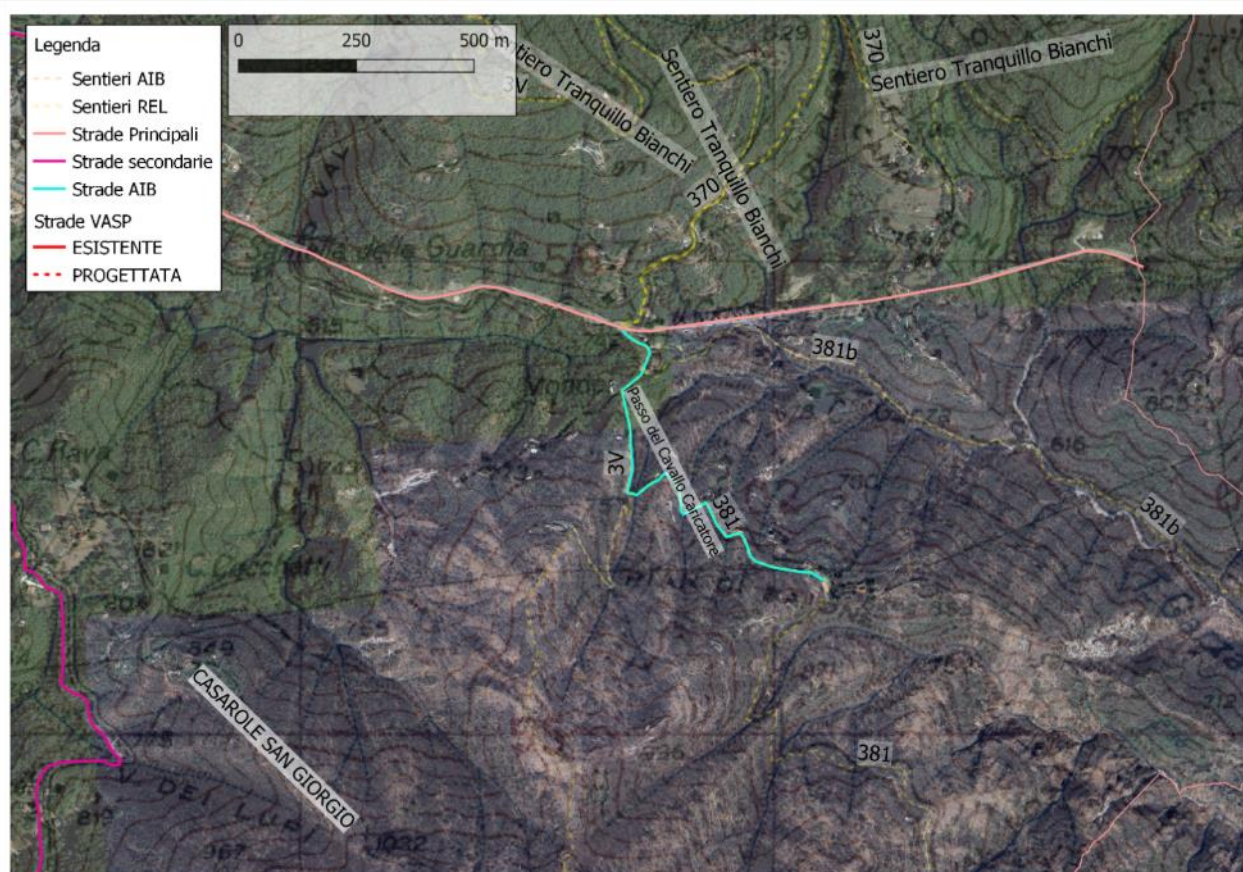
#### ESTRATTO MAPPA TRACCIATO

| ID | STR_LMZ_05 | LOCALITA' | | Chiesetta del cavallo-Loc.Caricatore | |

| MANUTENZIONE STRAORDINARIA | Manutenzione del fondo<br>Rifacimento di canaline<br>Realizzazione protezioni | | | | |

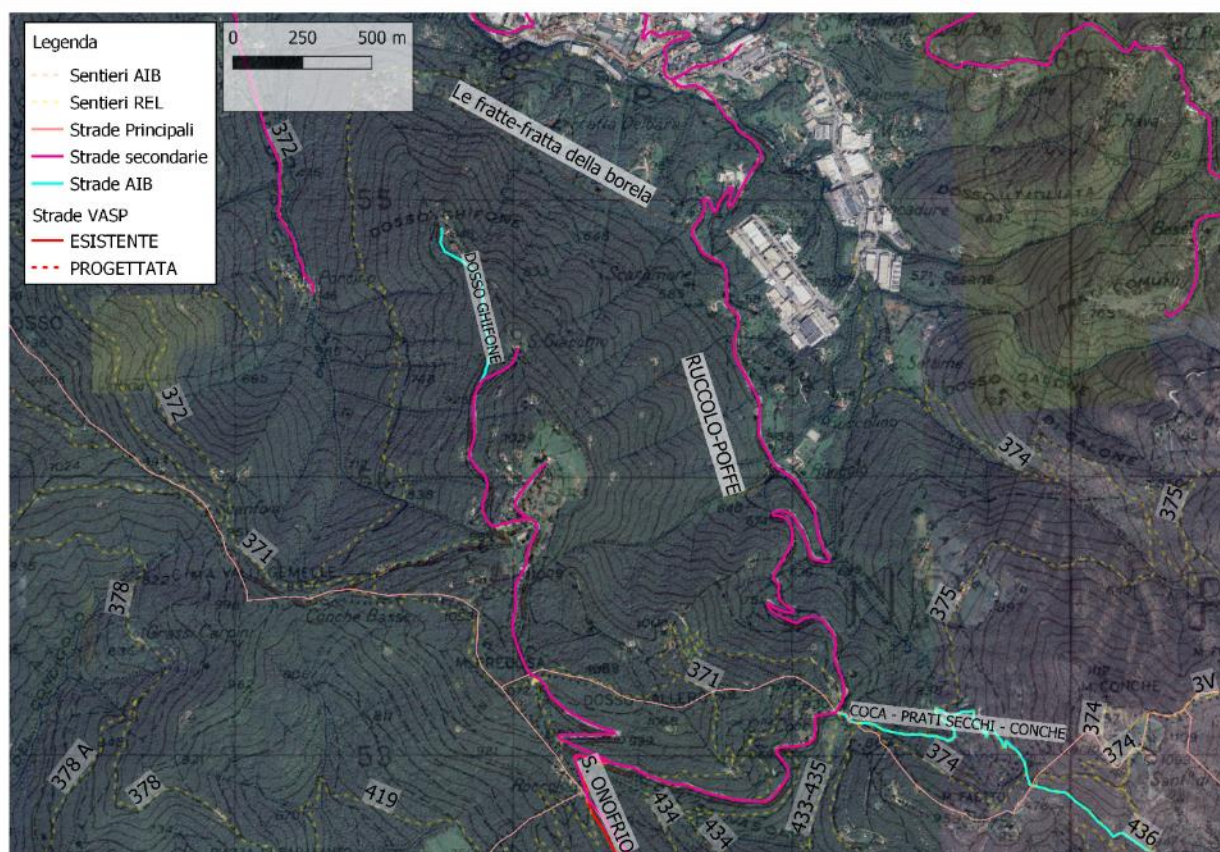
#### ESTRATTO MAPPA TRACCIATO

| ID | STR_LMZ_06 | LOCALITA' | | Faidana - Dosso Ghifone | |

| MANUTENZIONE STRAORDINARIA | Manutenzione del fondo | | | | |

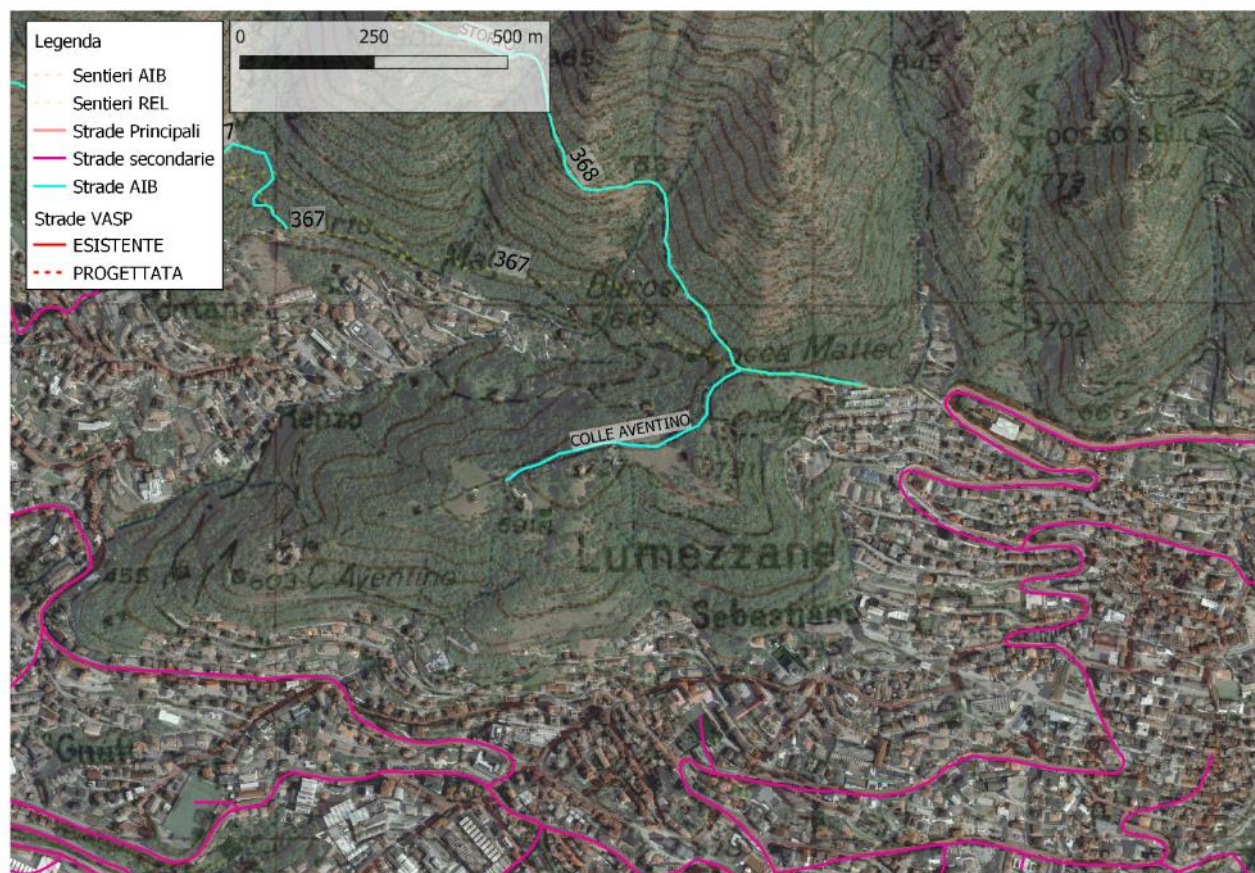
#### ESTRATTO MAPPA TRACCIATO

| ID | STR_LMZ_07 | LOCALITA' | | Loc.Ver - Colle Aventino | |

| MANUTENZIONE STRAORDINARIA | Manutenzione del fondo<br>Rifacimento di canaline<br>Realizzazione protezioni | | | | |

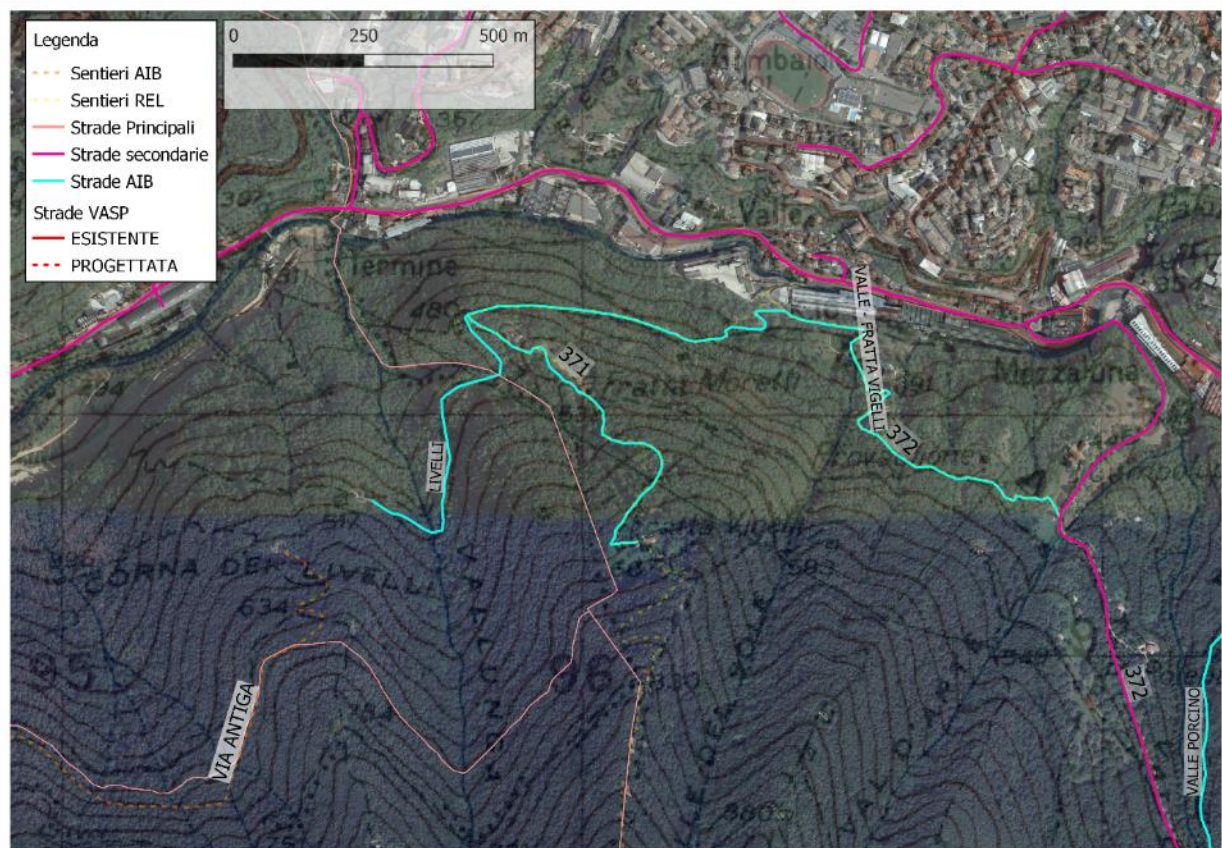
#### ESTRATTO MAPPA TRACCIATO

| ID | STR_LMZ_08 | LOCALITA' | | Valle( Gnali Bocia) – Loc.Livelli | |
| NOTE | Accesso con sbarra | | | | |

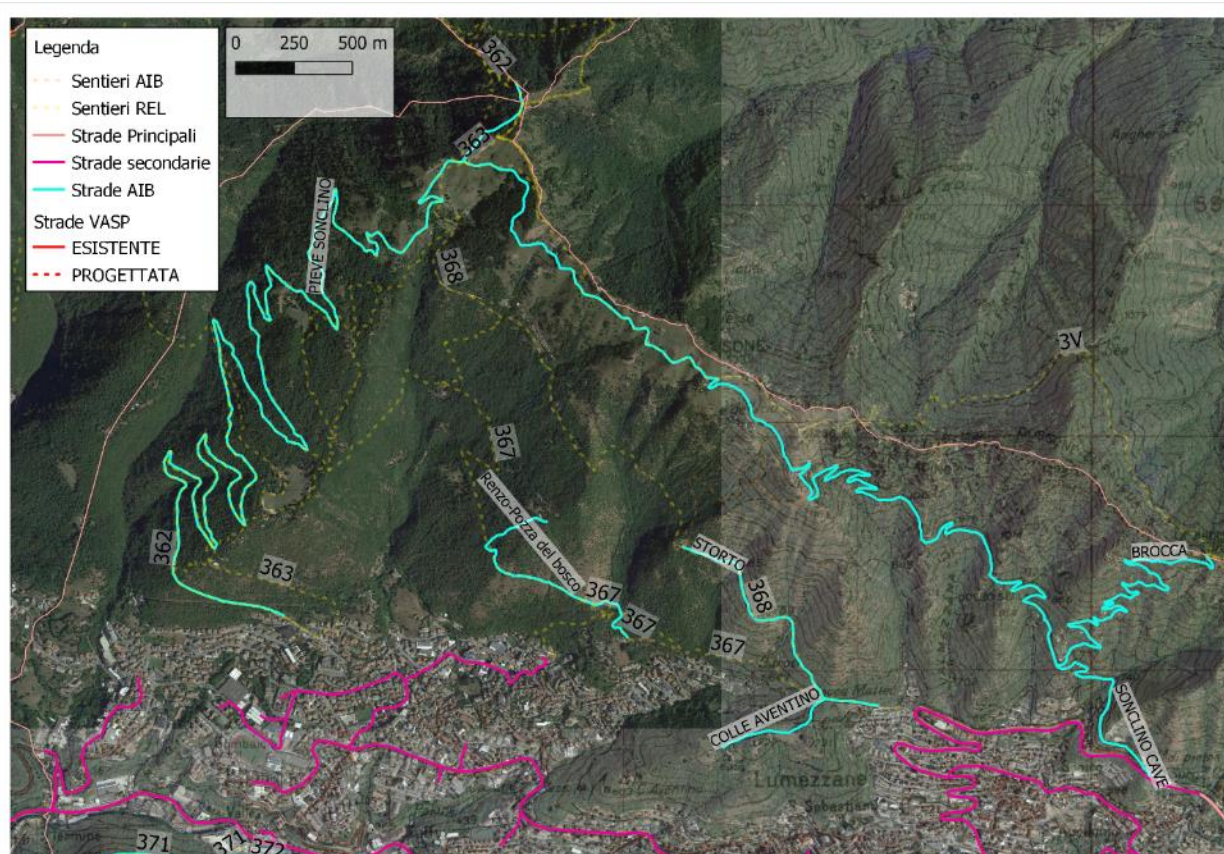
#### ESTRATTO MAPPA TRACCIATO

| ID | STR_LMZ_09 | LOCALITA' | Passo del cavallo – Corna del Sonclino | | |

| MANUTENZIONE STRAORDINARIA | Manutenzione del fondo<br>Rifacimento di canaline<br>Realizzazione protezioni | | | | |
