***Piano Locale di Prevenzione  
Antincendio Boschivo  
della Comunità Montana  
di Valle Trompia***

***edizione 2024***

***Inventario della viabilità e  
sentieristica***

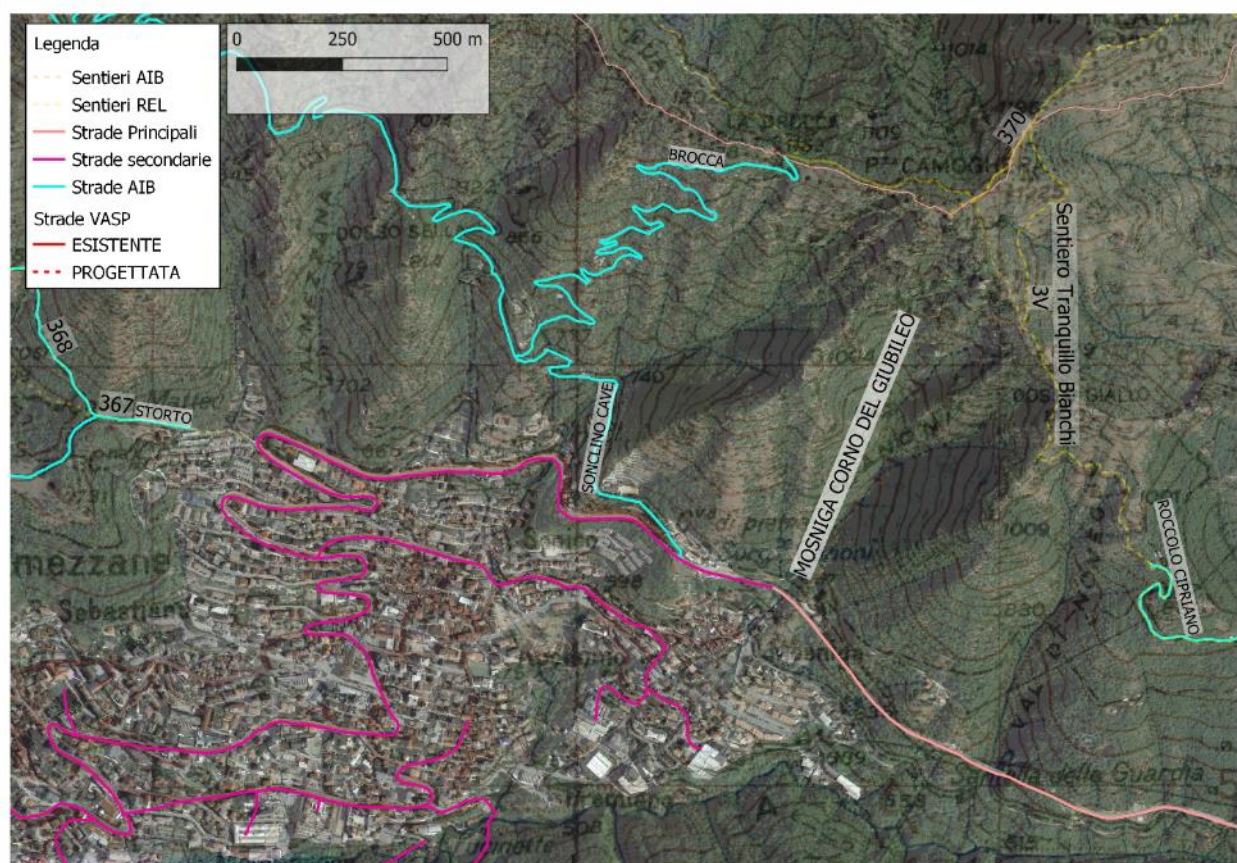
## ESTRATTO MAPPA TRACCIATO

| ID | STR_LMZ_10 | LOCALITA' | Passo del cavallo – La Brocca | | |

| MANUTENZIONE STRAORDINARIA | Manutenzione del fondo<br>Rifacimento di canaline<br>Realizzazione protezioni | | | | |

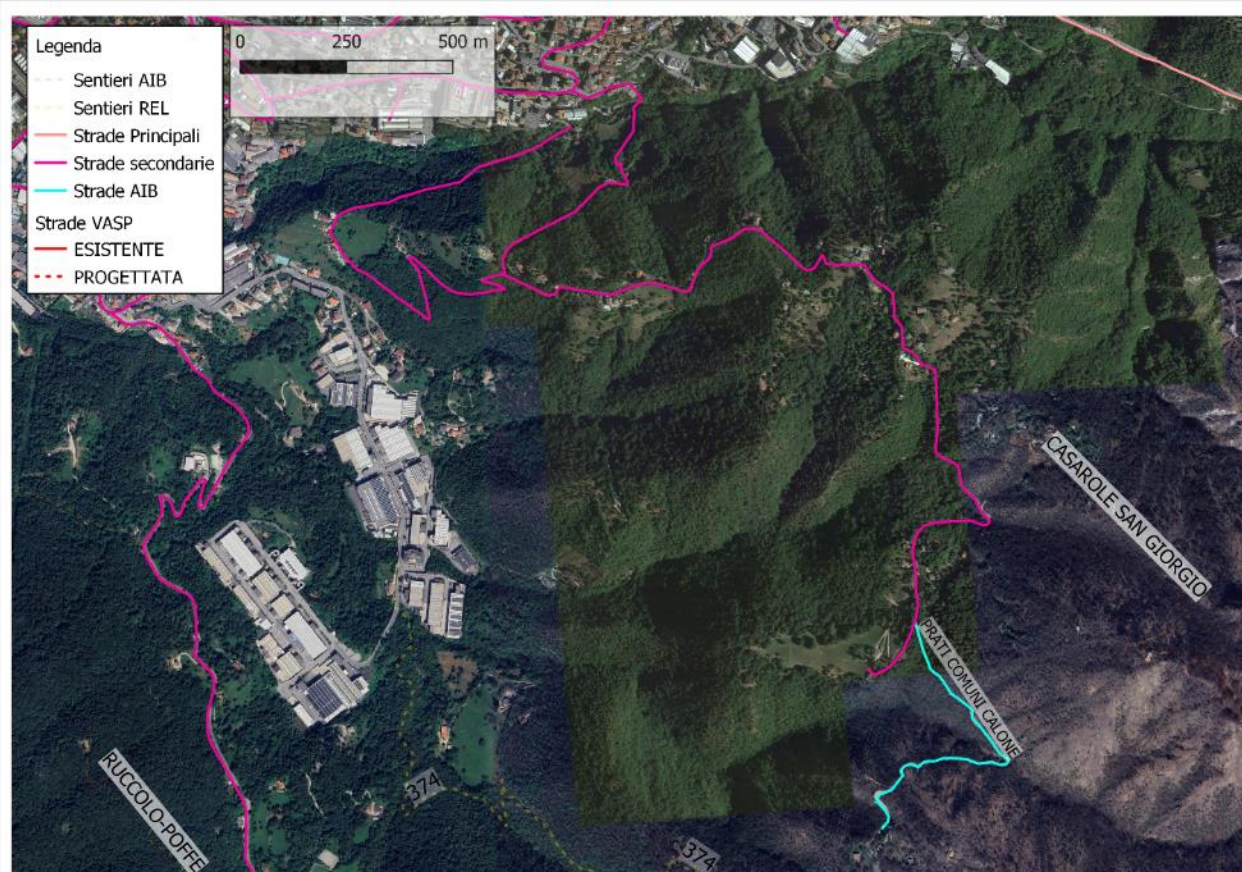
#### ESTRATTO MAPPA TRACCIATO

| ID | STR_LMZ_11 | LOCALITA' | S.Margherita Calone | | |

| MANUTENZIONE STRAORDINARIA | Manutenzione del fondo<br>Rifacimento di canaline<br>Realizzazione protezioni | | | | |

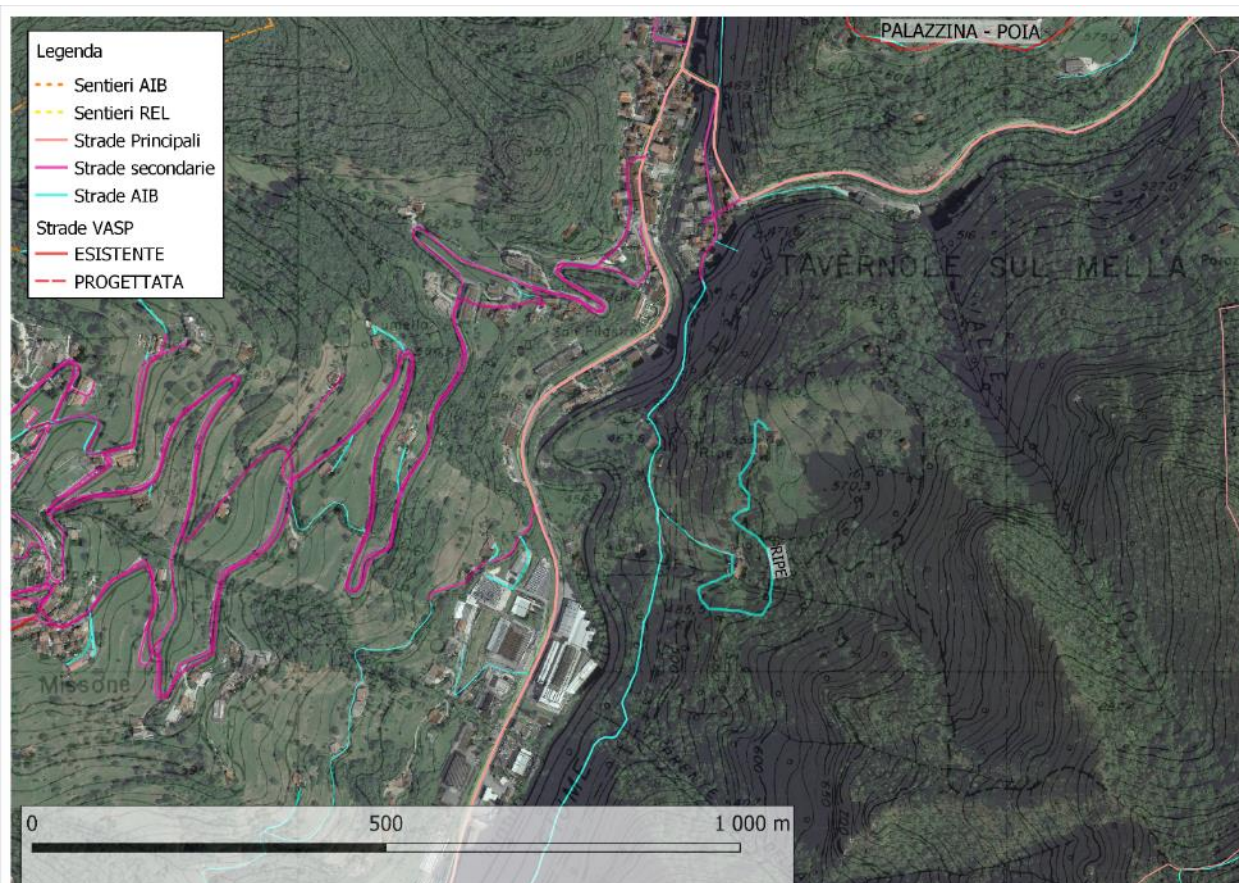
#### ESTRATTO MAPPA TRACCIATO

| ID | STR_TV_R_03 | LOCALITA' | | Via Mella Stallino Ripe | |
| LARGHEZZA MINIMA | 2.00 mt | | | | |
| DISCONTINUITA' AEREA DELLE CHIOME | 2.00 mt | | | | |
| ACCESSIBILITA' VIA TERRA | Macchina | <input checked="" type="checkbox"/> Pick-up | Autocarro forestale | Autobotte | |

| MANUTENZIONE ORDINARIA | Decespugliamento da effettuare annualmente | | | | |
| MANUTENZIONE STRAORDINARIA | Manutenzione del fondo e della larghezza | | | | |

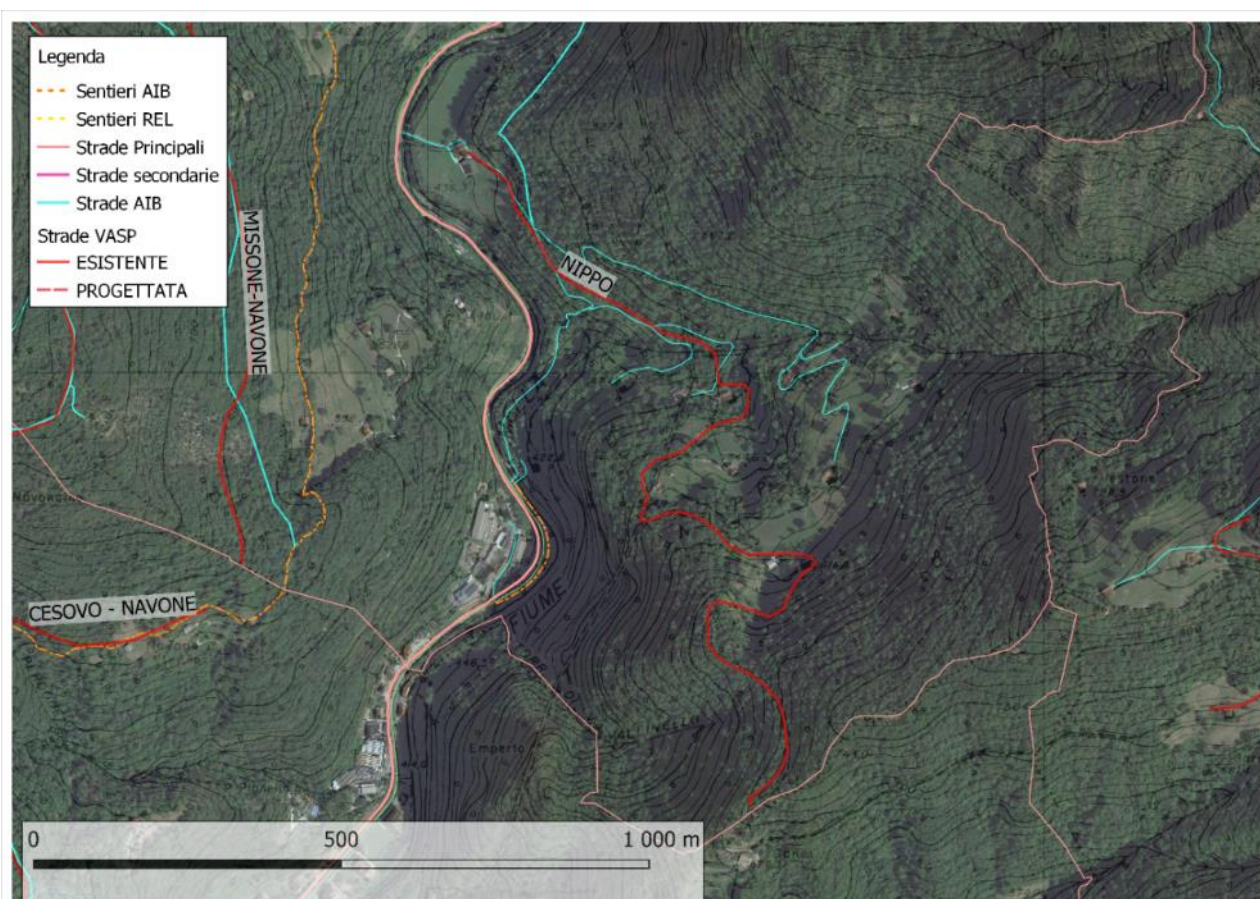
#### ESTRATTO MAPPA TRACCIATO

| ID | STR_TV_R_04 | LOCALITA' | | Nippo | |
| LARGHEZZA MINIMA | 2.50 mt | | | | |
| DISCONTINUITA' AEREA DELLE CHIOME | 2.50 mt | | | | |
| ACCESSIBILITA' VIA TERRA | Macchina | <input checked="" type="checkbox"/> Pick-up | <input checked="" type="checkbox"/> Autocarro forestale | Autobotte | |

| MANUTENZIONE ORDINARIA | Decespugliamento da effettuare annualmente | | | | |
| MANUTENZIONE STRAORDINARIA | Manutenzione del fondo e della larghezza | | | | |

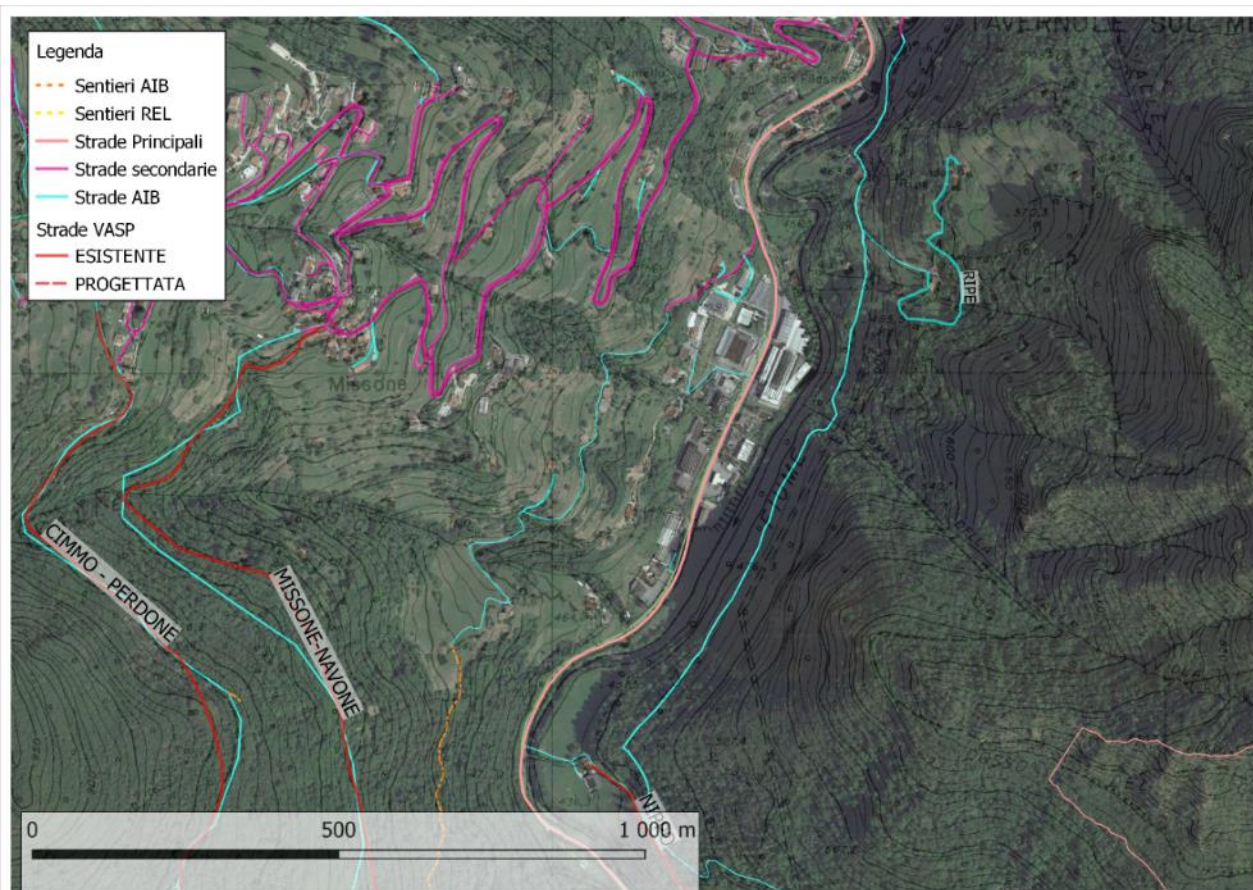
#### ESTRATTO MAPPA TRACCIATO

| ID | STR_TV_R_05 | LOCALITA' | Basio' Palamezzo | | |
| LARGHEZZA MINIMA | 2.00 mt | | | | |
| DISCONTINUITA' AEREA DELLE CHIOME | 2.00 mt | | | | |
| ACCESSIBILITA' VIA TERRA | Macchina | <input checked="" type="checkbox"/> Pick-up | Autocarro forestale | Autobotte | |

| MANUTENZIONE ORDINARIA | Decespugliamento da effettuare annualmente | | | | |
| MANUTENZIONE STRAORDINARIA | Manutenzione del fondo e della larghezza | | | | |

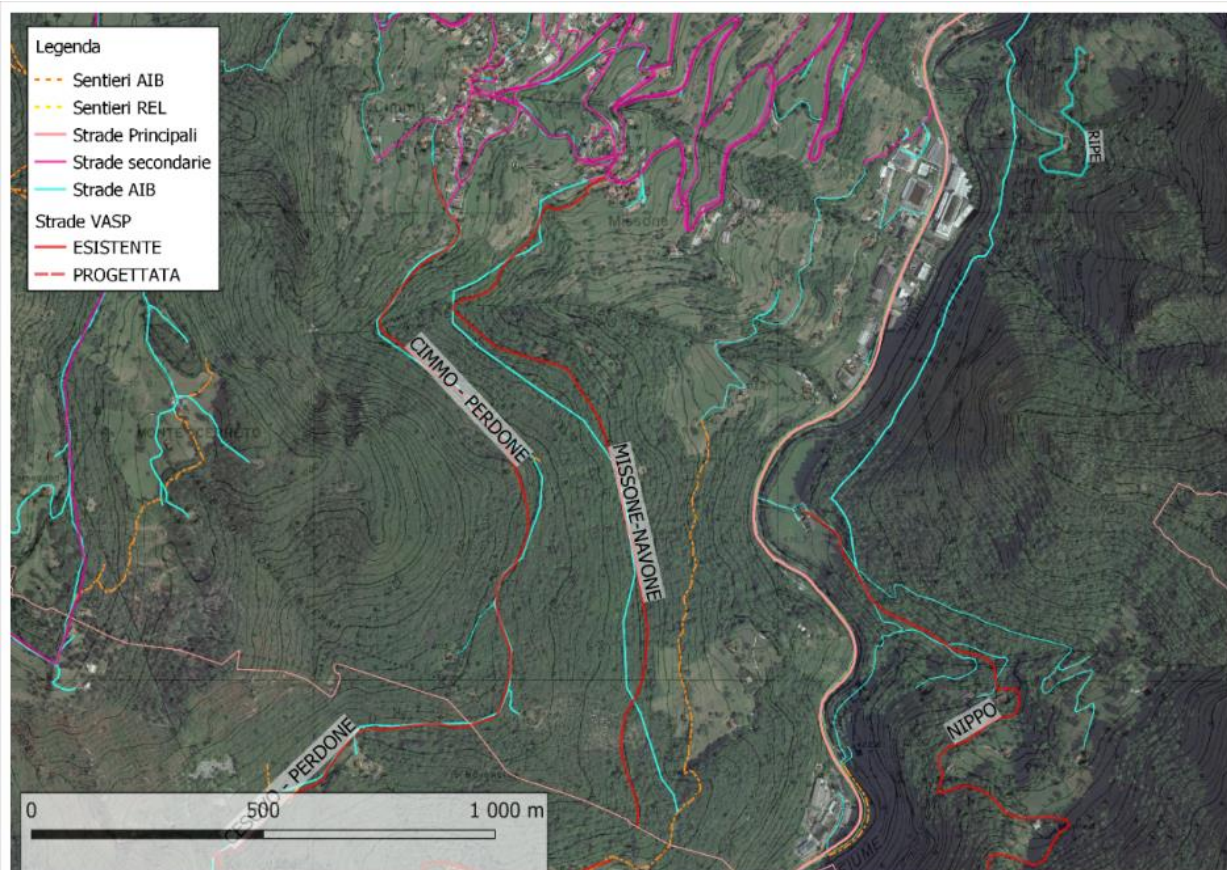
#### ESTRATTO MAPPA TRACCIATO

| ID | STR_TVR_06 | LOCALITA' | | Grumello Cugni (Missone Navone) | |
| LARGHEZZA MINIMA | 2.50 mt | | | | |
| DISCONTINUITA' AEREA DELLE CHIOME | 2.50 mt | | | | |
| ACCESSIBILITA' VIA TERRA | Macchina | <input checked="" type="checkbox"/> Pick-up | Autocarro forestale | Autobotte | |

| MANUTENZIONE ORDINARIA | Decespugliamento da effettuare annualmente | | | | |
| MANUTENZIONE STRAORDINARIA | Manutenzione del fondo e della larghezza | | | | |

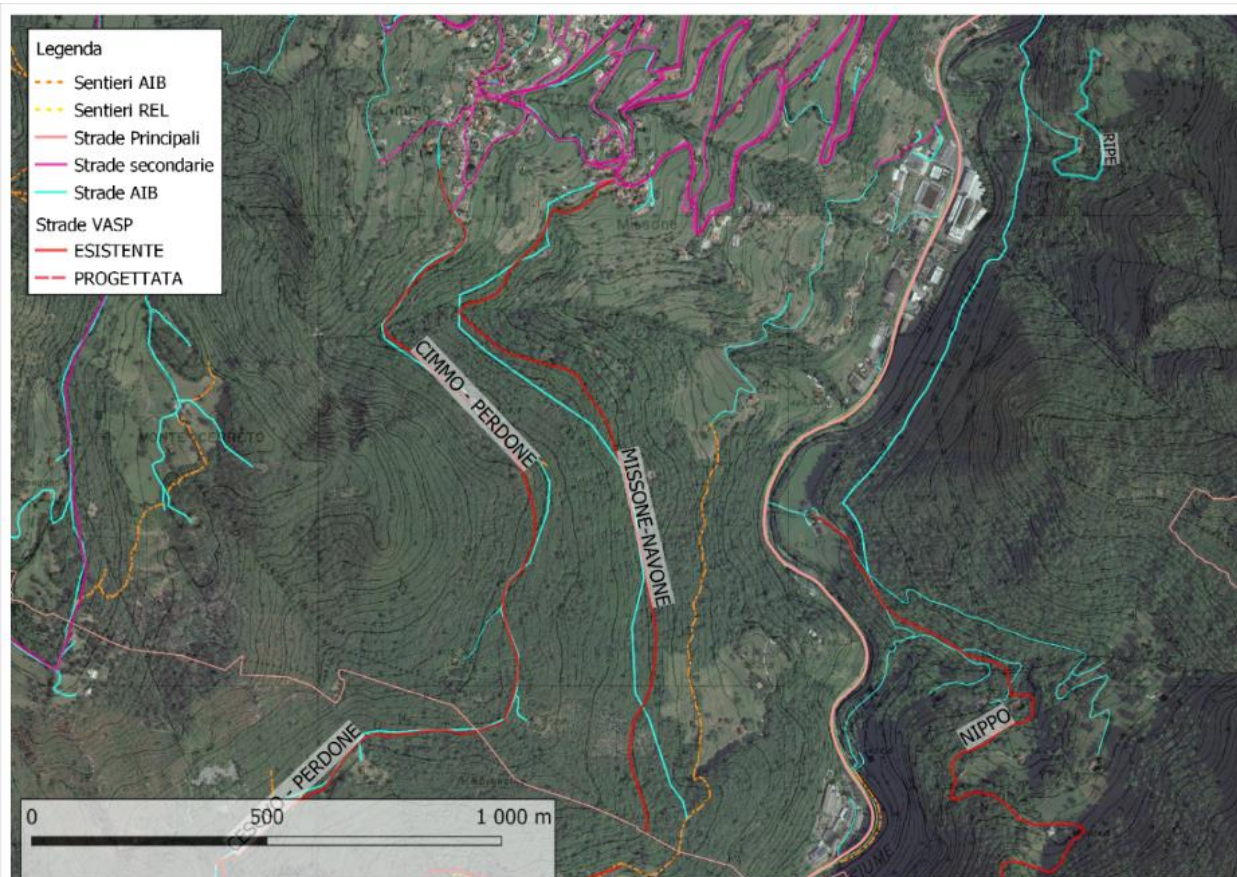
#### ESTRATTO MAPPA TRACCIATO

| ID | STR_TV_R_07 | LOCALITA' | | Porazzina | |
| LARGHEZZA MINIMA | 2.00 mt | | | | |
| DISCONTINUITA' AEREA DELLE CHIOME | 2.00 mt | | | | |
| ACCESSIBILITA' VIA TERRA | Macchina | <input checked="" type="checkbox"/> Pick-up | Autocarro forestale | Autobotte | |

| MANUTENZIONE ORDINARIA | Decespugliamento da effettuare annualmente | | | | |
| MANUTENZIONE STRAORDINARIA | Manutenzione del fondo e della larghezza | | | | |

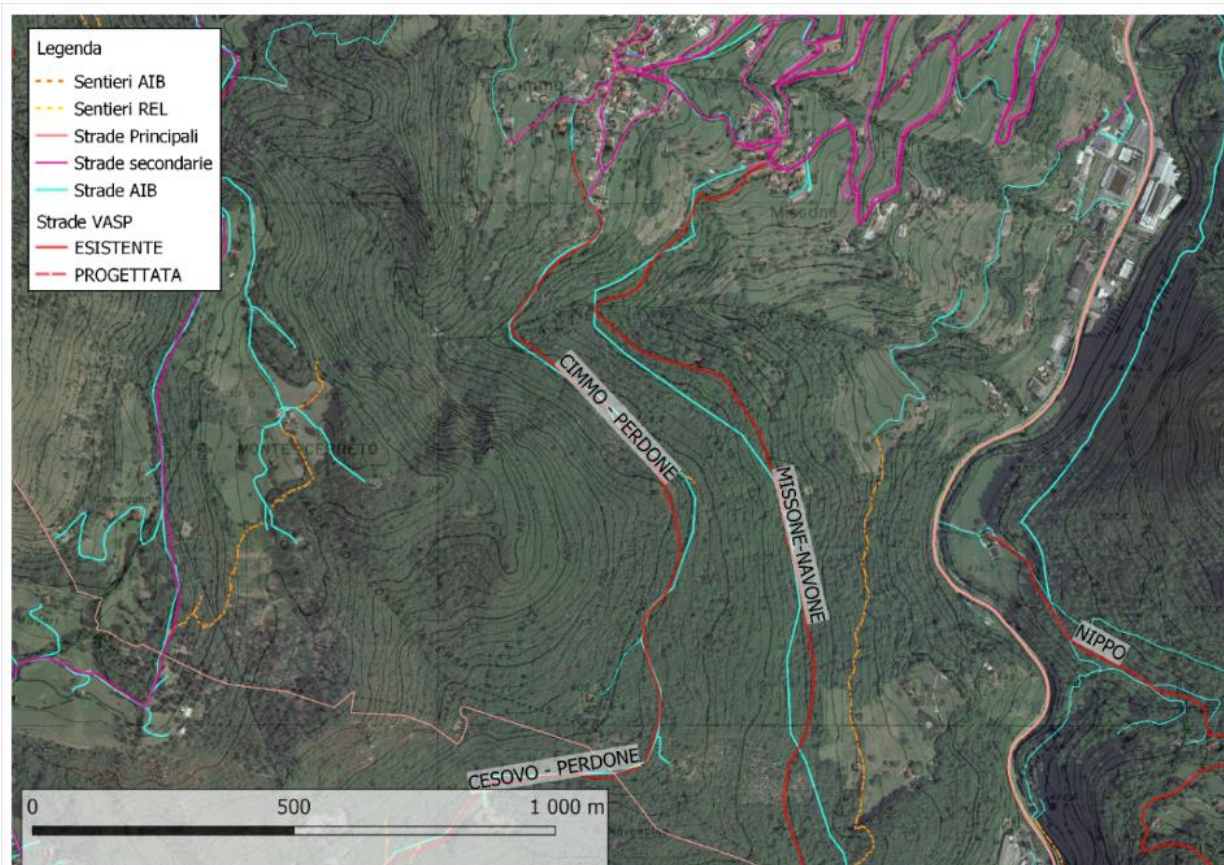
#### ESTRATTO MAPPA TRACCIATO

| ID | STR_TV_R_08 | LOCALITA' | Cimmo Cerreto Cesovo | | |
| LARGHEZZA MINIMA | 1.80 mt | | | | |
| DISCONTINUITA' AEREA DELLE CHIOME | 1.50 mt | | | | |
| ACCESSIBILITA' VIA TERRA | Macchina | <input checked="" type="checkbox"/> Pick-up | Autocarro forestale | Autobotte | |

| MANUTENZIONE ORDINARIA | Decespugliamento da effettuare annualmente | | | | |
| MANUTENZIONE STRAORDINARIA | Manutenzione del fondo e della larghezza | | | | |

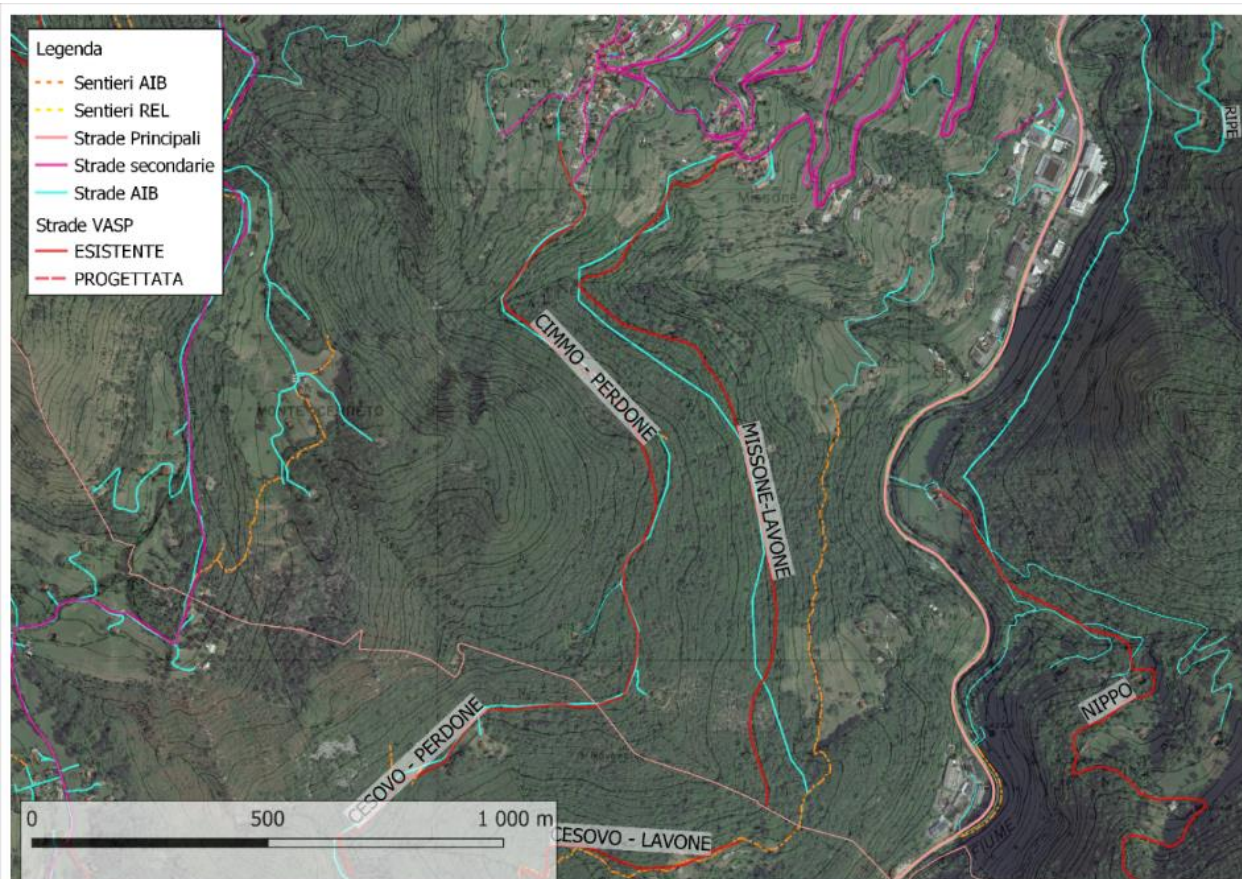
#### ESTRATTO MAPPA TRACCIATO

| ID | STR_TV_R_09 | LOCALITA' | | Cimmo Cerreto Lavone | |
| LARGHEZZA MINIMA | 1.80 mt | | | | |
| DISCONTINUITA' AEREA DELLE CHIOME | 1.50 mt | | | | |
| ACCESSIBILITA' VIA TERRA | <input checked="" type="checkbox"/> Macchina | <input checked="" type="checkbox"/> Pick-up | Autocarro forestale | Autobotte | |

| MANUTENZIONE ORDINARIA | Decespugliamento da effettuare annualmente | | | | |
| MANUTENZIONE STRAORDINARIA | Manutenzione del fondo e della larghezza | | | | |

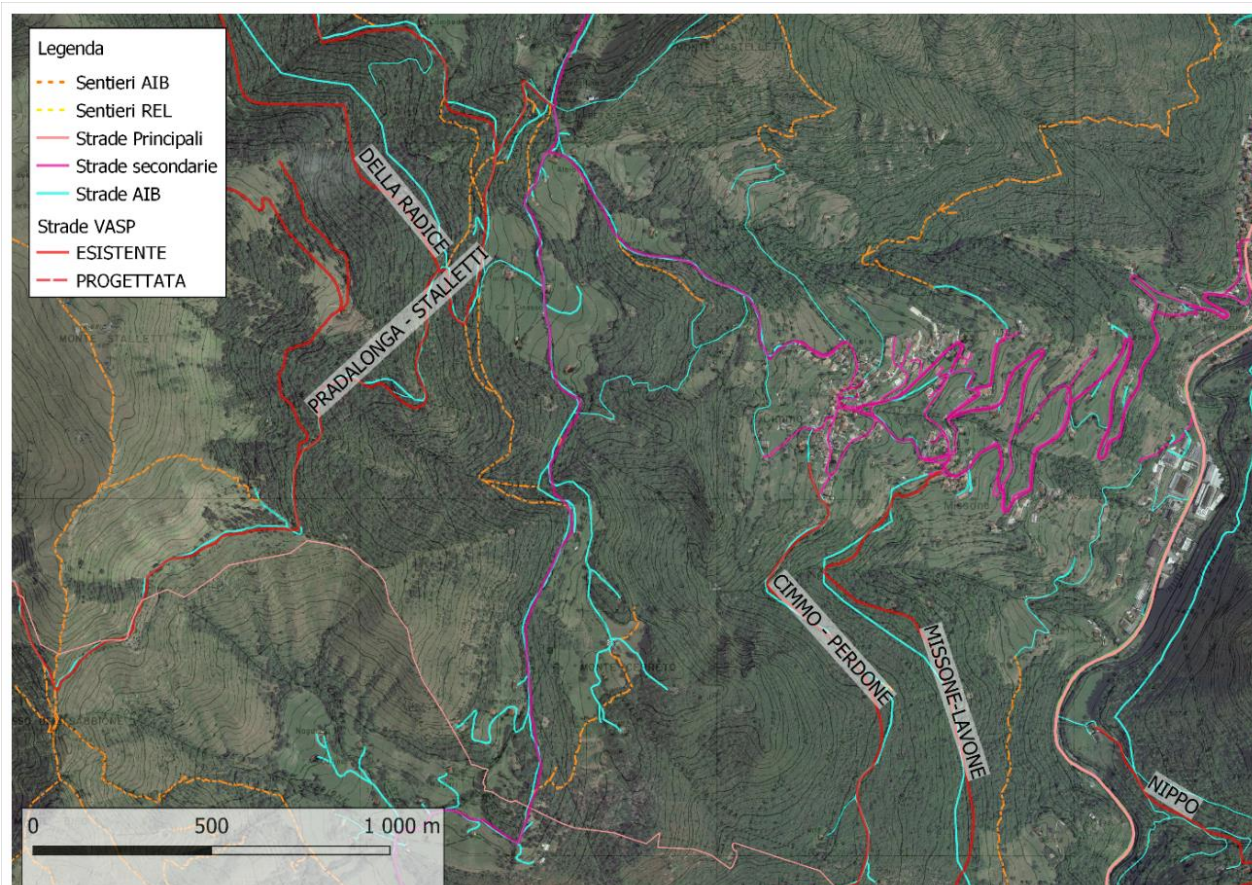
#### ESTRATTO MAPPA TRACCIATO

| ID | STR_TV_R_10 | LOCALITA' | | Cimmo Cinesso Caregno | |
| LARGHEZZA MINIMA | 2.50 mt | | | | |
| DISCONTINUITA' AEREA DELLE CHIOME | 2.00 mt | | | | |
| ACCESSIBILITA' VIA TERRA | <input checked="" type="checkbox"/> Macchina | <input checked="" type="checkbox"/> Pick-up | <input checked="" type="checkbox"/> Autocarro forestale | Autobotte | |

| MANUTENZIONE ORDINARIA | Decespugliamento da effettuare annualmente | | | | |
| MANUTENZIONE STRAORDINARIA | Manutenzione del fondo e della larghezza | | | | |

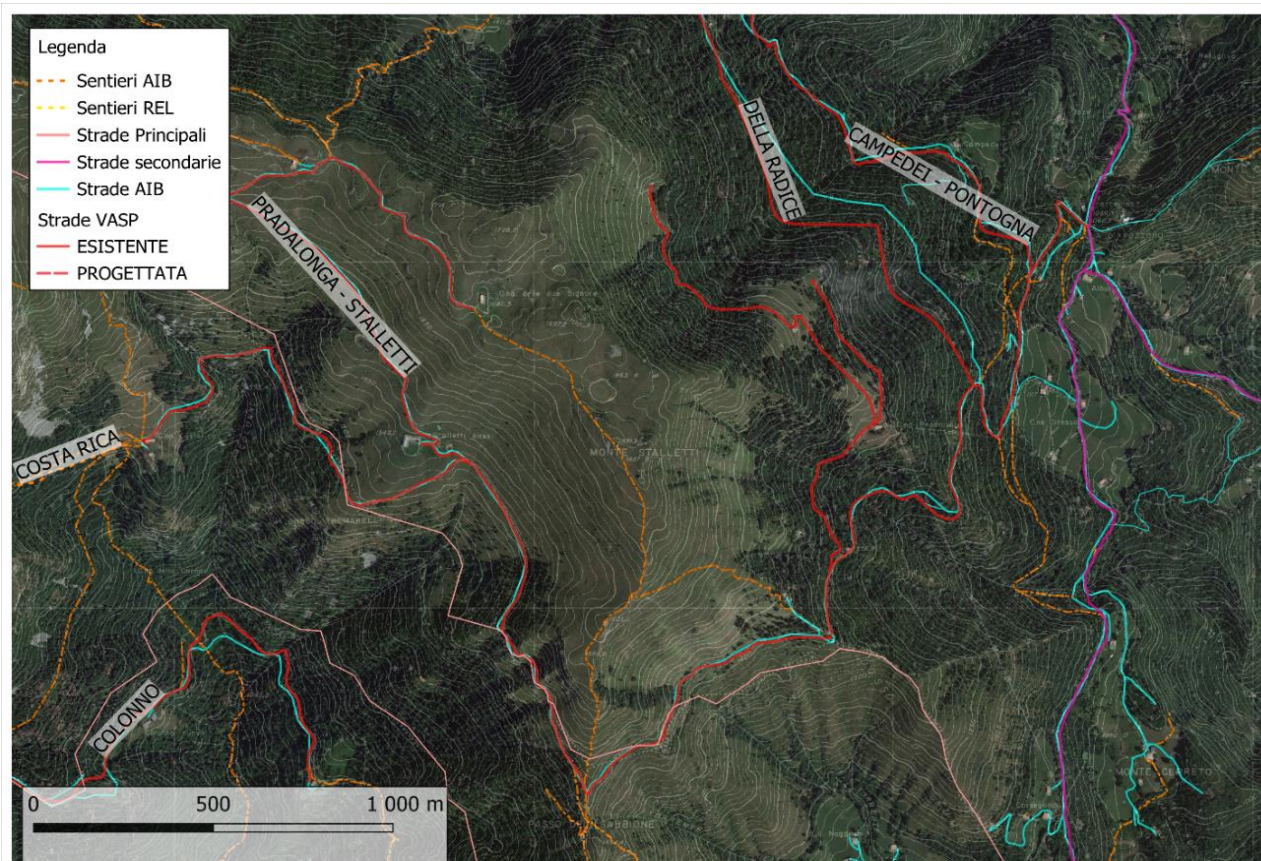
#### ESTRATTO MAPPA TRACCIATO

| ID | STR_TV_R_11 | LOCALITA' | | Forcellino Stalletti | |
| LARGHEZZA MINIMA | 2.50 mt | | | | |
| DISCONTINUITA' AEREA DELLE CHIOME | 2.00 mt | | | | |
| ACCESSIBILITA' VIA TERRA | <input checked="" type="checkbox"/> Macchina | <input checked="" type="checkbox"/> Pick-up | <input checked="" type="checkbox"/> Autocarro forestale | Autobotte | |

| MANUTENZIONE ORDINARIA | Decespugliamento da effettuare annualmente | | | | |
| MANUTENZIONE STRAORDINARIA | Manutenzione del fondo e della larghezza | | | | |

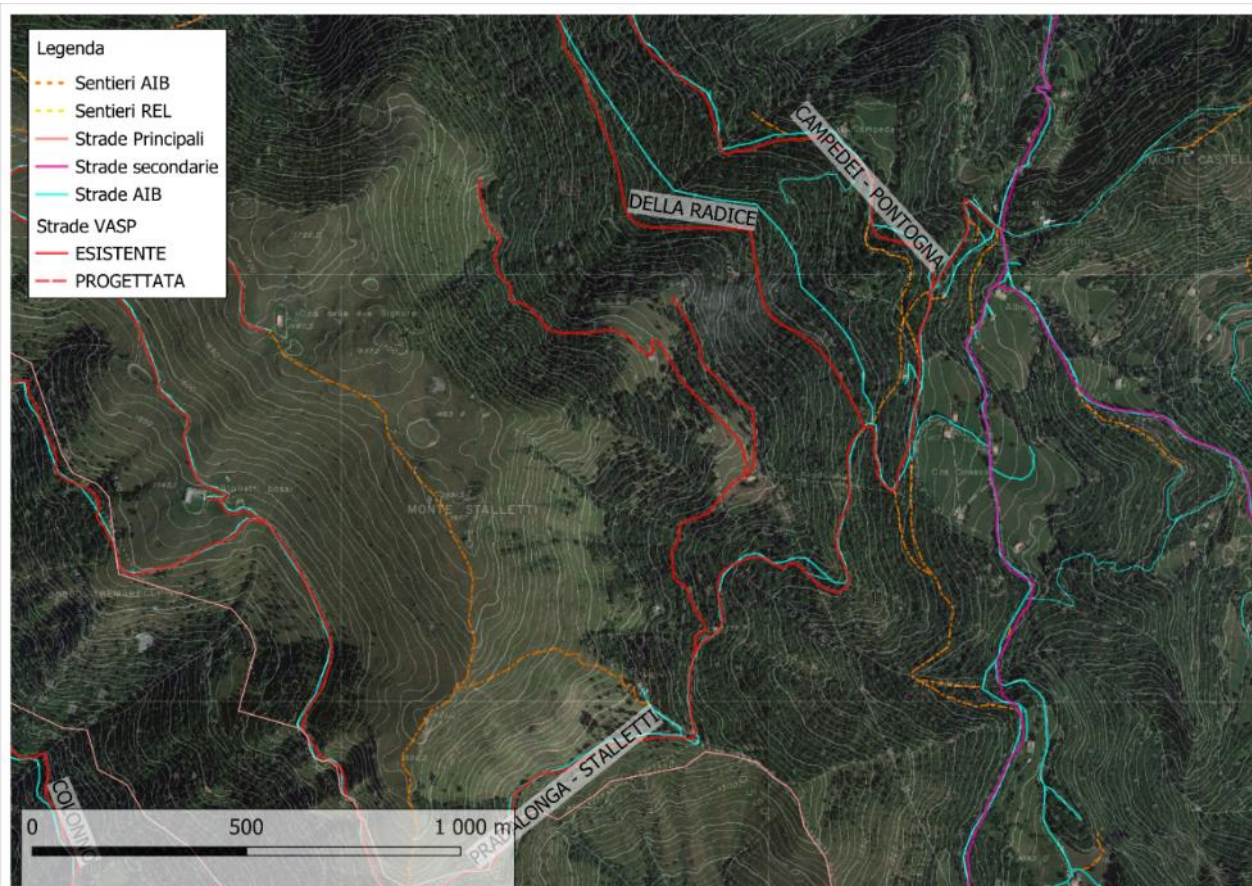
#### ESTRATTO MAPPA TRACCIATO

| ID | STR_TV_R_12 | LOCALITA' | | Pradalonga Bassa | |
| LARGHEZZA MINIMA | 2.00 mt | | | | |
| DISCONTINUITA' AEREA DELLE CHIOME | 1.50 mt | | | | |
| ACCESSIBILITA' VIA TERRA | <input checked="" type="checkbox"/> Macchina | <input checked="" type="checkbox"/> Pick-up | <input checked="" type="checkbox"/> Autocarro forestale | Autobotte | |

| MANUTENZIONE ORDINARIA | Decespugliamento da effettuare annualmente | | | | |
| MANUTENZIONE STRAORDINARIA | Manutenzione del fondo e della larghezza | | | | |

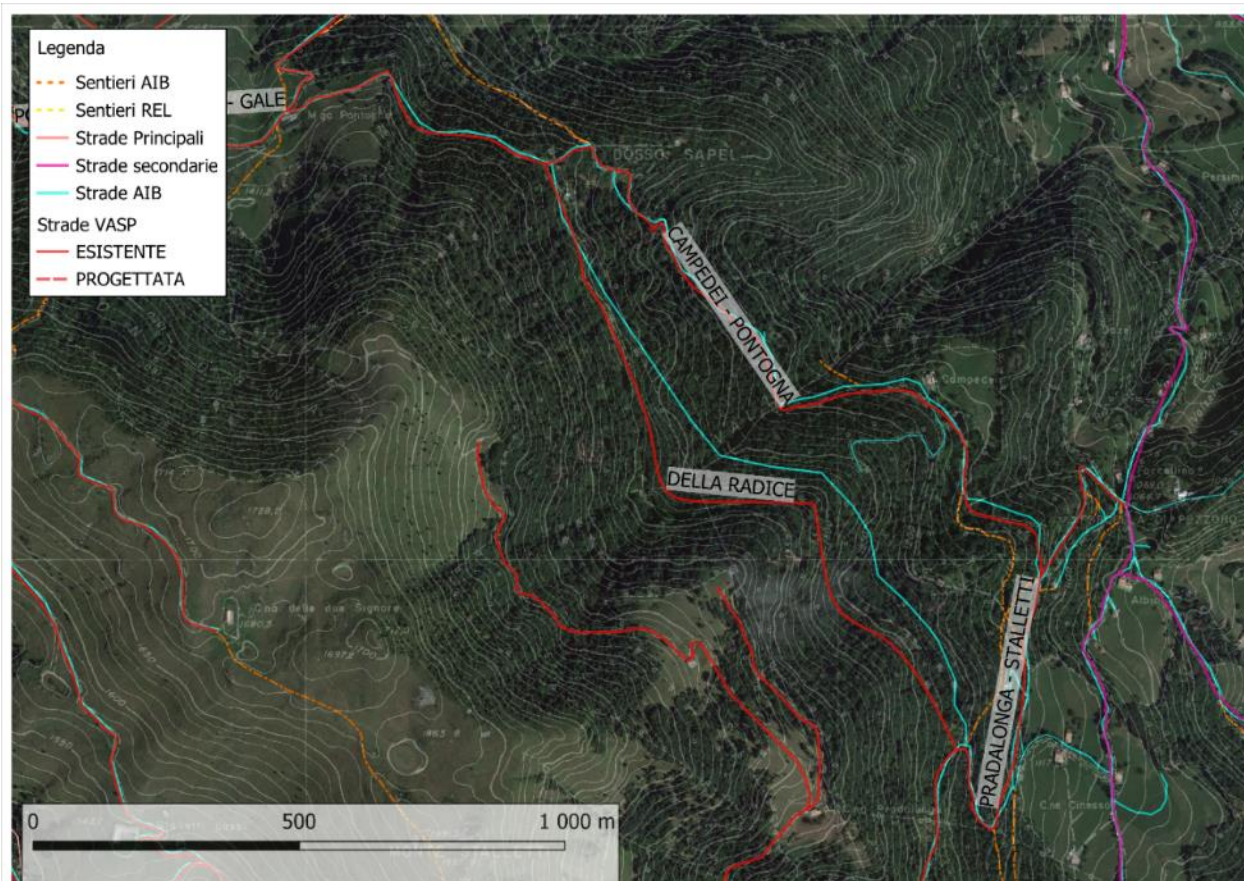
#### ESTRATTO MAPPA TRACCIATO

| ID | STR_TV_R_14 | LOCALITA' | | Crus De Via Sapel De La Radice | |
| LARGHEZZA MINIMA | 2.00 mt | | | | |
| DISCONTINUITA' AEREA DELLE CHIOME | 1.80 mt | | | | |

| MANUTENZIONE ORDINARIA | Decespugliamento da effettuare annualmente | | | | |
| MANUTENZIONE STRAORDINARIA | Manutenzione del fondo e della larghezza | | | | |
