**STUDIO IDROGEOLOGICO
A SCALA DI SOTTOBACINO IDROGRAFICO
DELLA VALLE TROMPIA**

OPERE ESISTENTI

TAV. 05.14

Censimento delle opere idrauliche e dei dissesti

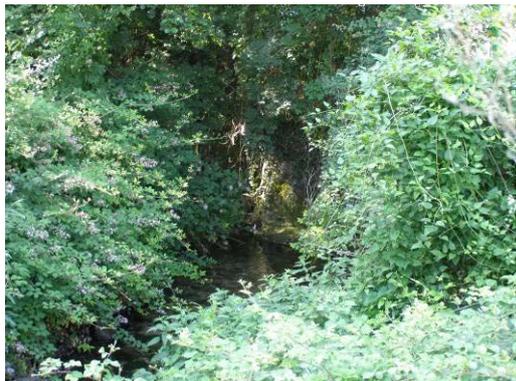
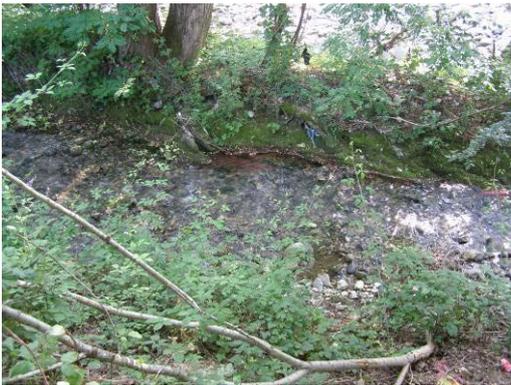
Bacino idrico	Corso d'acqua	Comune	Data rilievo	Tipologia	Codice
Gombiera	Gombiera	Sarezzo	29.06.2012	Muro d'argine	GOM001

TIPOLOGIA	Muro d'argine in dx idrografica	
MATERIALI	Muro d'argine in CLS e massi	
DIFESA AL PIEDE	No	
STATO DELL'OPERA	L'opera si presenta in discreto stato di conservazione. Non si evidenziano particolari problemi di erosione e/o cedimenti differenziali dell'opera.	
	<i>Grado di integrità strutturale:</i> 2	<i>Grado di efficienza:</i> 1
NOTE	Presenza di vegetazione arbustiva sulle sponde.	
FOTO

<i>Fig 1: Vista tratto di monte</i>	<i>Fig 2: Vista tratto terminale presso la confluenza col Fiume Mella</i>

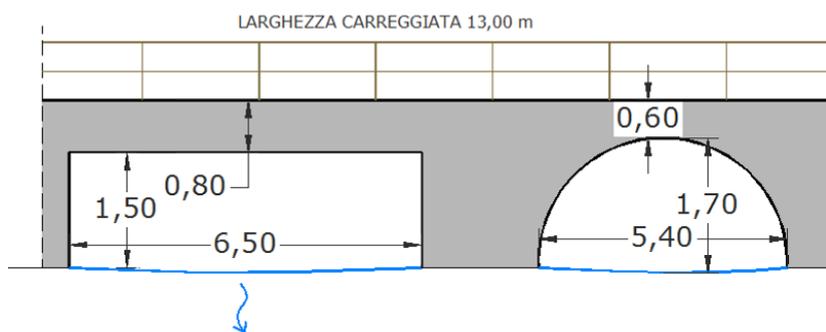
Bacino idrico	Corso d'acqua	Comune	Data rilievo	Tipologia	Codice
Gombiera	Gombiera	Sarezzo	29.06.2012	Ponte	GOM002

TIPOLOGIA	Ponte	
MATERIALI	Ponte in CA e parte in CLS e massi ad arco	
OPERE SPONDA SX	No	
OPERE SPONDA DX	No	
STATO DELL'OPERA	L'opera si presenta in buono stato di conservazione. Non si rilevano particolari problemi di erosione delle spalle.	
	<i>Grado di integrità strutturale:</i> 1	<i>Grado di efficienza:</i> 2
NOTE	Ad una verifica idraulica preliminare la sezione libera di deflusso del ponte potrebbe risultare insufficiente in caso di piena. Tale insufficienza è legata soprattutto ad un'altezza molto ridotta degli impalcati rispetto al fondo dell'alveo.	
FOTO		
	<i>Fig 1: Vista da valle porzione di dx</i>	<i>Fig 2: Vista da valle porzione di sx</i>

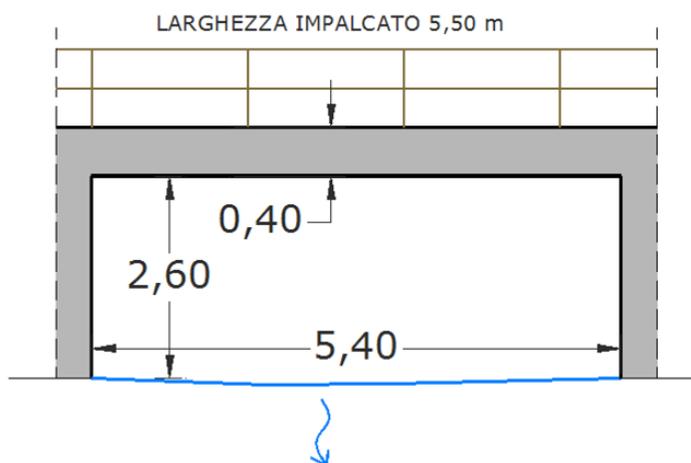
Bacino idrico	Corso d'acqua	Comune	Data rilievo	Tipologia	Codice
Gombiera	Gombiera	Sarezzo	29.06.2012	Ponte	GOM003

TIPOLOGIA	Ponte	
MATERIALI	Ponte in CA	
OPERE SPONDA SX	Sì, muro d'argine identificato con codice GOM004	
OPERE SPONDA DX	Sì, muro d'argine identificato con codice GOM004	
STATO DELL'OPERA	L'opera si presenta in buono stato di conservazione. Al contempo le spalle risultano leggermente erose in corrispondenza del fondo dell'alveo.	
	<i>Grado di integrità strutturale:</i> 2	<i>Grado di efficienza:</i> 2
NOTE		
FOTO		
	<i>Fig 1: Vista da valle</i>	<i>Fig 2: Vista da valle</i>

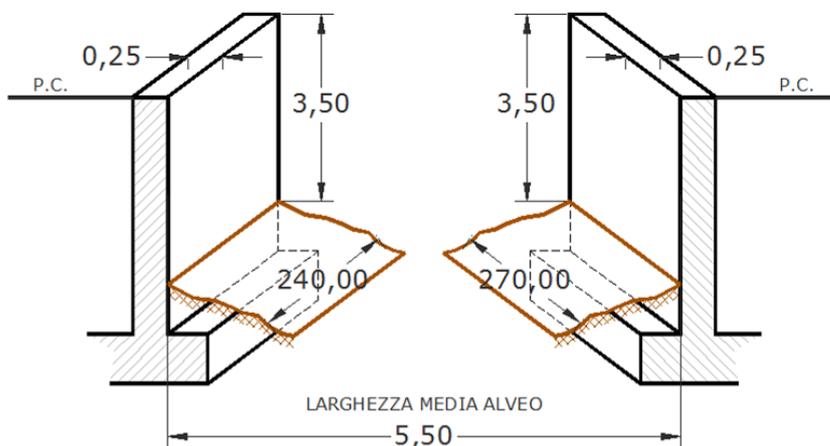
Bacino idrico	Corso d'acqua	Comune	Data rilievo	Tipologia	Codice
Gombiera	Gombiera	Sarezzo	29.06.2012	Muro d'argine	GOM004

TIPOLOGIA	Muro d'argine in sx e dx idrografica	
MATERIALI	Muro d'argine in CA	
DIFESA AL PIEDE	No	
STATO DELL'OPERA	L'opera si presenta in discreto stato di conservazione. Si evidenziano problemi di erosione al piede con conseguente "sospensione" di lunghi tratti di fondazione.	
	<i>Grado di integrità strutturale:</i> 2	<i>Grado di efficienza:</i> 2
NOTE	In sx idrografica si segnala la presenza di uno "zoccolo" di CLS che corre lungo il piede del muro d'argine contenente, con tutta probabilità, uno scarico fognario. Tale scarico, anch'esso eroso in taluni tratti (come al di sotto del ponte GOM003), risulta essere un ulteriore ingombro della sezione libera di deflusso. Essa infatti pare di piccole dimensioni in funzione di una portata pari a circa 45,00 mc/sec (fonte SIBCA).	
FOTO		
	<i>Fig 1: Vista tratto di valle, erosione al piede</i>	<i>Fig 2: Vista tratto di monte, in sx lo scarico</i>

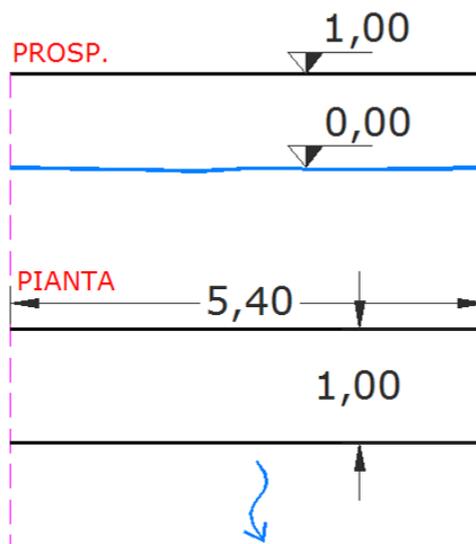
Bacino idrico	Corso d'acqua	Comune	Data rilievo	Tipologia	Codice
Gombiera	Gombiera	Sarezzo	29.06.2012	Soglia	GOM005

TIPOLOGIA	Soglia	
MATERIALI	Soglia in CLS	
CONTROBRIGLIE	No	
PLATEA	No	
OPERE SPONDA SX	Sì, muro d'argine identificato con codice GOM004	
OPERE SPONDA DX	Sì, muro d'argine identificato con codice GOM004	
STATO DELL'OPERA	L'opera si presenta in cattivo stato di conservazione, l'erosione prodotta dal passaggio della corrente ha infatti lesionato l'opera.	
	<i>Grado di integrità strutturale:</i> 3	<i>Grado di efficienza:</i> 2
NOTE

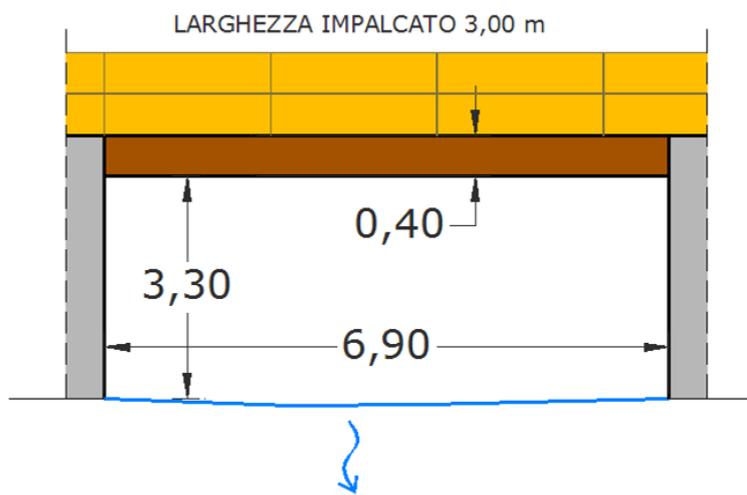
Bacino idrico	Corso d'acqua	Comune	Data rilievo	Tipologia	Codice
Gombiera	Gombiera	Sarezzo	29.06.2012	Ponte	GOM006

TIPOLOGIA	Ponte ciclopedonale	
MATERIALI	Ponte in legno, spalla dx in massi ciclopici e CLS	
OPERE SPONDA SX	Sì, muro d'argine identificato con codice GOM004	
OPERE SPONDA DX	No	
STATO DELL'OPERA	L'opera si presenta in ottimo stato di conservazione, non si segnalano problemi legati ad erosione e/o cedimenti delle spalle.	
	<i>Grado di integrità strutturale:</i> 1	<i>Grado di efficienza:</i> 1
NOTE		
FOTO		
	<i>Fig 1: Vista da valle</i>	<i>Fig 2: Vista da monte</i>

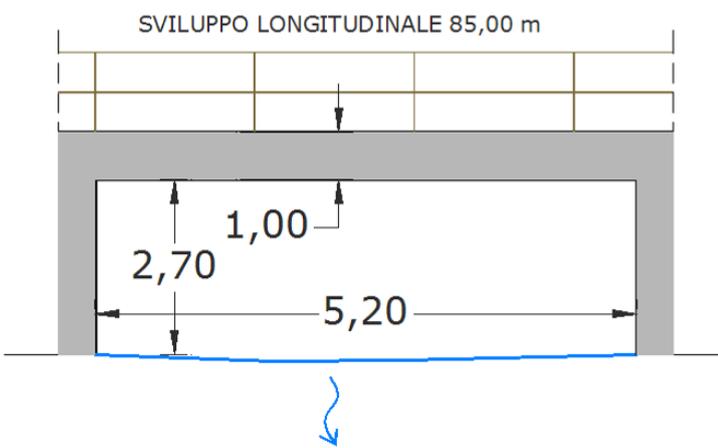
Bacino idrico	Corso d'acqua	Comune	Data rilievo	Tipologia	Codice
Gombiera	Gombiera	Sarezzo	29.06.2012	Tombinamento	GOM008

TIPOLOGIA	Tombinamento	
MATERIALI	Tombinamento in CA	
OPERE SPONDA SX	No	
OPERE SPONDA DX	No	
STATO DELL'OPERA	L'opera si presenta in buono stato di conservazione. Come per tutte le opere identificate in precedenza la sezione libera di deflusso pare leggermente sottodimensionata nel rispetto della portata di piena centennale suggerita dal sistema della Regione Lombardia SIBCA.	
	<i>Grado di integrità strutturale:</i> 1	<i>Grado di efficienza:</i> 2
NOTE	In adiacenza al tombinamento, alla quota dell'impalcato, vi è una passerella pedonale in legno che risulta essere fortemente lesionato dall'usura.

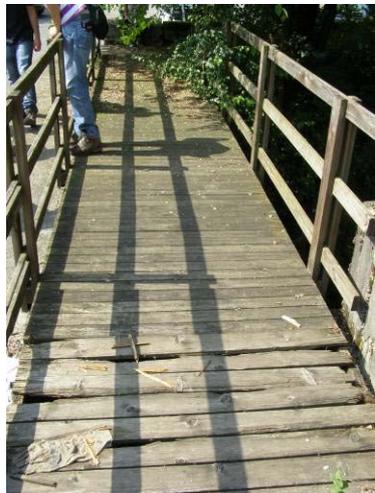
<p style="text-align: center;">Fig 2: Impalcato passerella in legno</p>
-------------	--	--

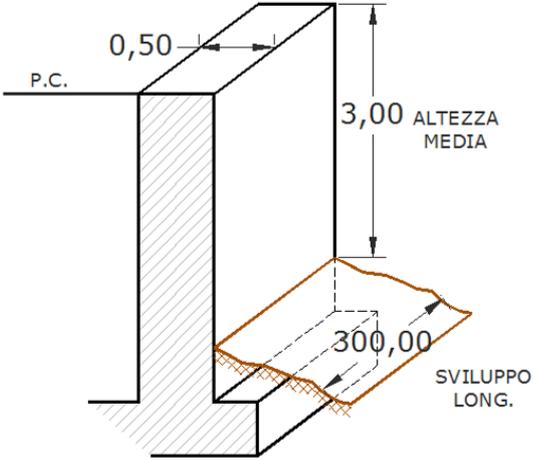
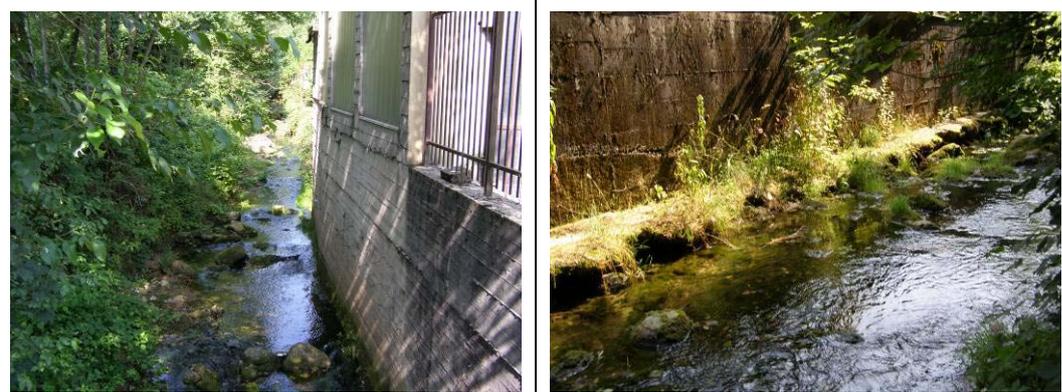
Bacino idrico	Corso d'acqua	Comune	Data rilievo	Tipologia	Codice
Gombiera	Gombiera	Sarezzo	29.06.2012	Muro d'argine	GOM009

TIPOLOGIA	Muro d'argine in sx idrografica	
MATERIALI	Muro d'argine in CA	
DIFESA AL PIEDE	No	
STATO DELL'OPERA	L'opera si presenta in discreto stato di conservazione. A tratti si evidenziano problemi legati all'erosione del piede.	
	<i>Grado di integrità strutturale:</i> 2	<i>Grado di efficienza:</i> 1
NOTE	Presenza di vegetazione arbustiva sulle sponde.	
FOTO

<i>Fig 1: Vista tratto di valle</i>	<i>Fig 2: Tratto di monte</i>

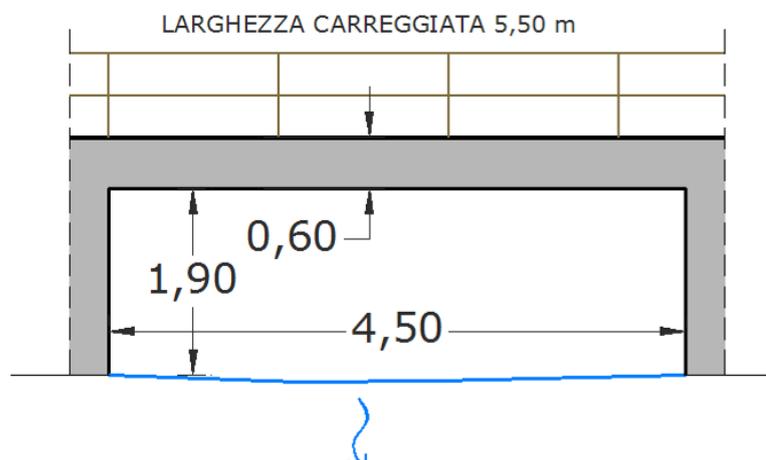
Bacino idrico	Corso d'acqua	Comune	Data rilievo	Tipologia	Codice
Gombiera	Gombiera	Sarezzo	29.06.2012	Ponte	GOM010

TIPOLOGIA	Ponte	
MATERIALI	Ponte in CA	
OPERE SPONDA SX	No	
OPERE SPONDA DX	No	
STATO DELL'OPERA	L'opera si presenta in buono stato di conservazione. Non si evidenziano particolari problemi di erosione delle spalle.	
	<i>Grado di integrità strutturale:</i> 2	<i>Grado di efficienza:</i> 3
NOTE	La sezione libera di deflusso risulta essere poco conforme ad eventuali onde di piena paragonabili alla portata centennale suggerita dal sistema SIBCA della Regione Lombardia.

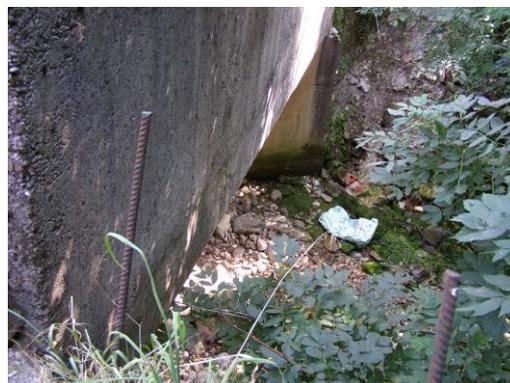
Fig 2: Vista da valle

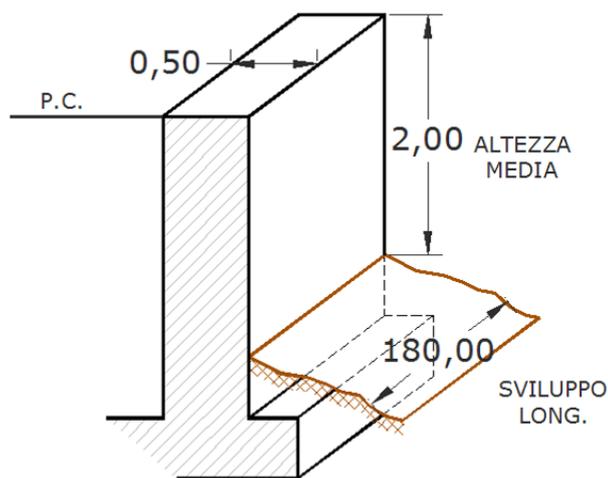
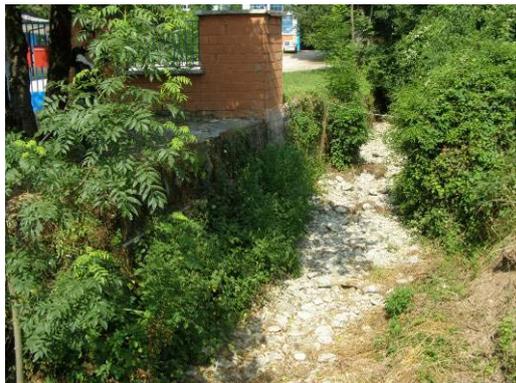
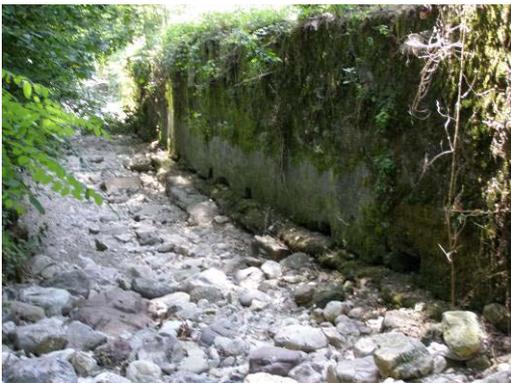
Bacino idrico	Corso d'acqua	Comune	Data rilievo	Tipologia	Codice
Gombiera	Gombiera	Sarezzo	29.06.2012	Muro d'argine	GOM011

TIPOLOGIA	Muro d'argine in dx idrografica	
MATERIALI	Muro d'argine in CA	
DIFESA AL PIEDE	No	
STATO DELL'OPERA	L'opera si presenta in discreto stato di conservazione. A tratti si evidenziano problemi legati all'erosione del piede.	
	<i>Grado di integrità strutturale:</i> 2	<i>Grado di efficienza:</i> 2
NOTE	Presenza di vegetazione arbustiva sulle sponde.	
FOTO

<i>Fig 1: Vista tratto di valle</i>	<i>Fig 2: Tratto di monte</i>

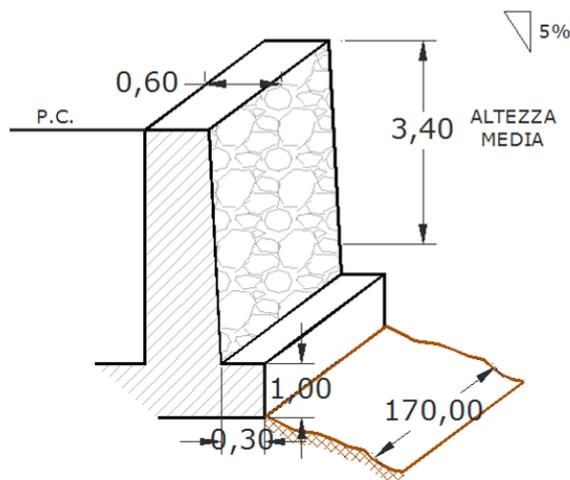
Bacino idrico	Corso d'acqua	Comune	Data rilievo	Tipologia	Codice
Gombiera	Gombiera	Sarezzo	29.06.2012	Muro d'argine	GOM012

TIPOLOGIA	Muro d'argine in Sx idrografica	
MATERIALI	Muro d'argine in CLS e massi con protezione al piede in CLS	
DIFESA AL PIEDE	Protezione al piede in CLS	
STATO DELL'OPERA	L'opera si presenta in buono stato di conservazione. Non si evidenziano particolari problemi di erosione al piede e/o cedimenti differenziali dell'opera.	
	<i>Grado di integrità strutturale:</i> 1	<i>Grado di efficienza:</i> 1

NOTE	Presenza di vegetazione arbustiva sulle sponda dx.
-------------	--

FOTO	<p style="text-align: center;">Fig 1: Vista tratto di valle</p>	<p style="text-align: center;">Fig 2: Vista tratto di monte</p>
-------------	--	--

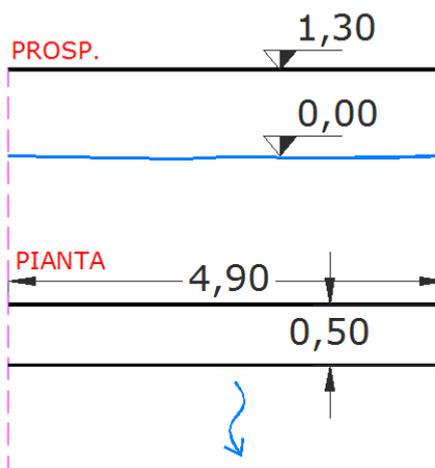
Bacino idrico	Corso d'acqua	Comune	Data rilievo	Tipologia	Codice
Gombiera	Gombiera	Sarezzo	29.06.2012	Soglia	GOM013

TIPOLOGIA	Soglia	
MATERIALI	Soglia in CLS	
CONTROBRIGLIE	No	
PLATEA	No	
OPERE SPONDA SX	Sì, muro d'argine identificato con codice GOM012	
OPERE SPONDA DX	No	
STATO DELL'OPERA	L'opera si presenta in cattivo stato di conservazione, l'erosione prodotta dal passaggio della corrente ha infatti lesionato l'opera.	
	<i>Grado di integrità strutturale:</i> 3	<i>Grado di efficienza:</i> 2
NOTE	Il rigurgito di valle che la stessa soglia produce in caso di piena ha generato una piccola erosione puntuale al piede del muro GOM012 .

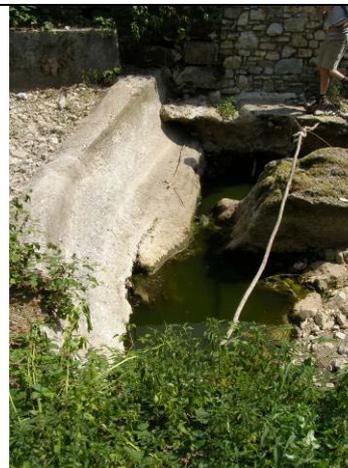
Fig 2: Vista dalla sponda dx

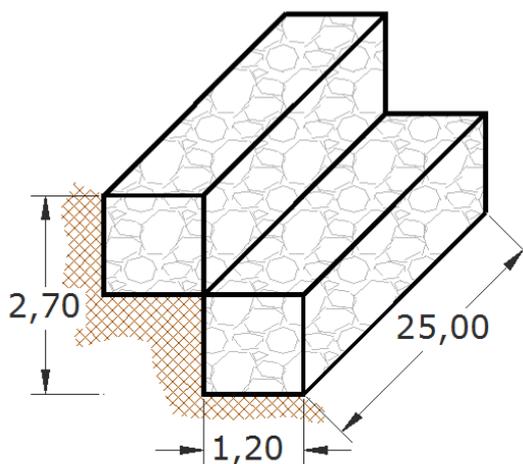
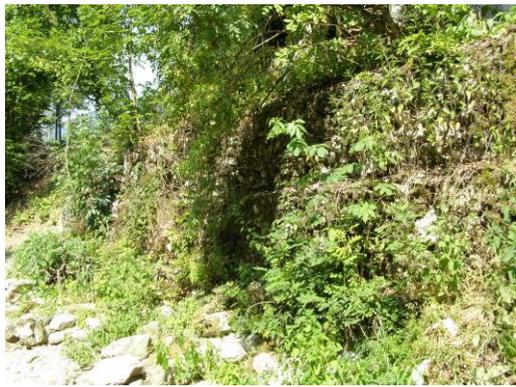
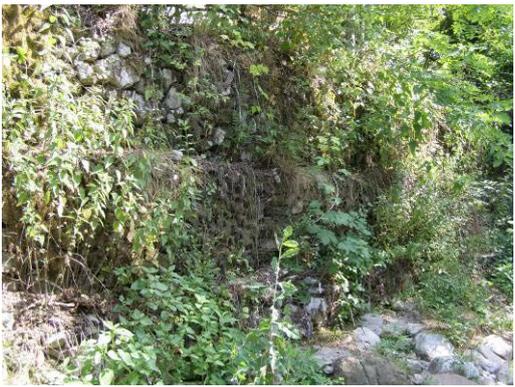
Bacino idrico	Corso d'acqua	Comune	Data rilievo	Tipologia	Codice
Gombiera	Gombiera	Sarezzo	29.06.2012	Gabbioni	GOM014

TIPOLOGIA	Gabbioni	
MATERIALI	Gabbioni in rete metallica a doppia torsione e pietrame a secco	
DIFESA AL PIEDE	No	
STATO DELL'OPERA	L'opera si presenta in buono stato di conservazione. Non si evidenziano particolari problemi di erosione al piede dell'opera.	
	<i>Grado di integrità strutturale:</i> 2	<i>Grado di efficienza:</i> 1
NOTE	Presenza di vegetazione arbustiva sull'opera.	
FOTO

<i>Fig 1: Vista tratto di valle</i>	<i>Fig 2: Vista tratto di monte</i>

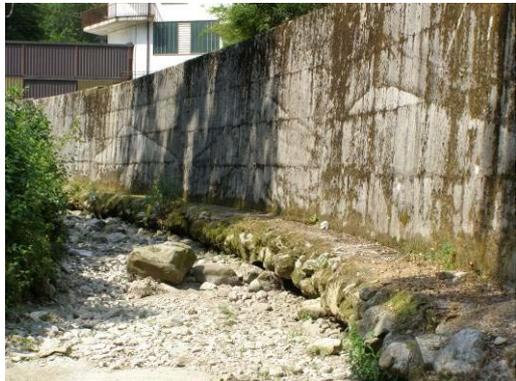
TIPOLOGIA	Muro d'argine in sx idrografica	
MATERIALI	Muro d'argine in CA	
DIFESA AL PIEDE	A tratti in massi e CLS	
STATO DELL'OPERA	L'opera si presenta in discreto stato di conservazione. Si evidenziano tratti in cui la corrente ha eroso completamente il piede dell'opera e ancora tratti in cui la fondazione in alveo si sta scoprendo portando alla luce l'armatura metallica.	
	<i>Grado di integrità strutturale:</i> 2	<i>Grado di efficienza:</i> 1
NOTE	L'opera risulta essere di fatto una successione senza discontinuità dei muri di contenimento delle diverse aree artigianali che si trovano in sponda sinistra del torrente Gombiera. Nel complesso l'area produttiva comprime l'alveo verso il versante inibendo qualsiasi tipo di esondazione, aumentando la velocità della corrente in caso di piena e conseguentemente favorendo l'azione erosiva della stessa.	
FOTO

<i>Fig 1: Vista tratto di valle, piede eroso</i>

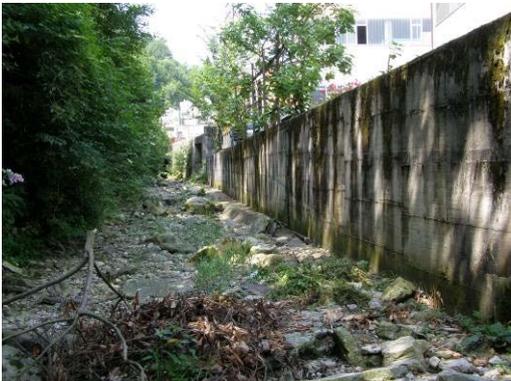
<i>Fig 2: Vista tratto di centrale</i>

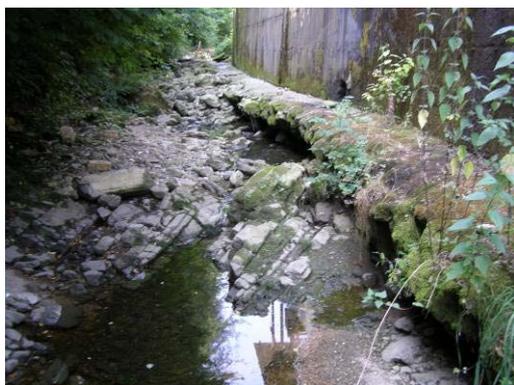
Fig 3: Particolare erosione al piede

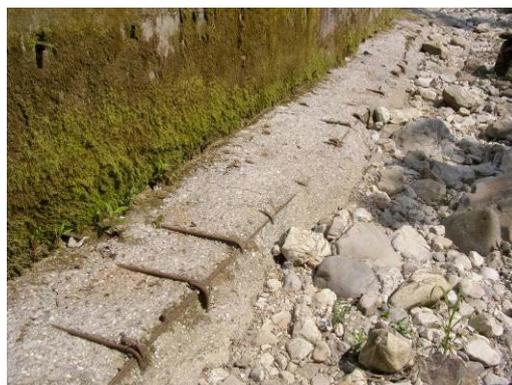
Fig 4: Particolare erosione delle fond. in alveo

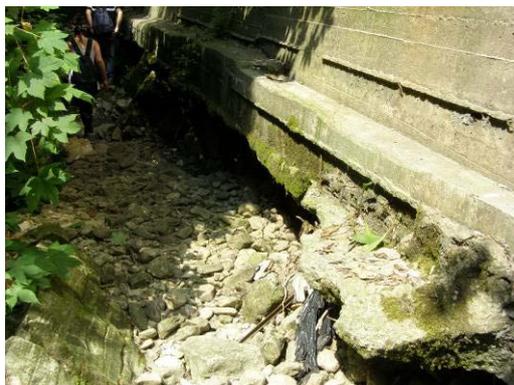
Fig 5: Particolare erosione al piede

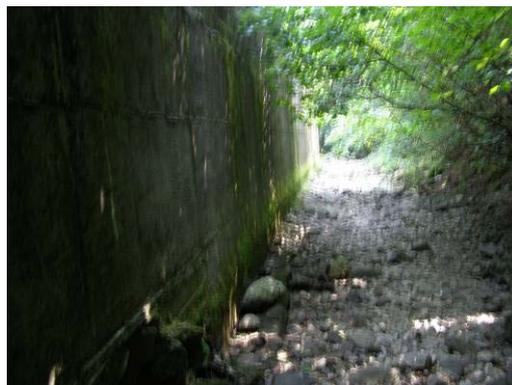
Fig 5: Compressione dell'alveo

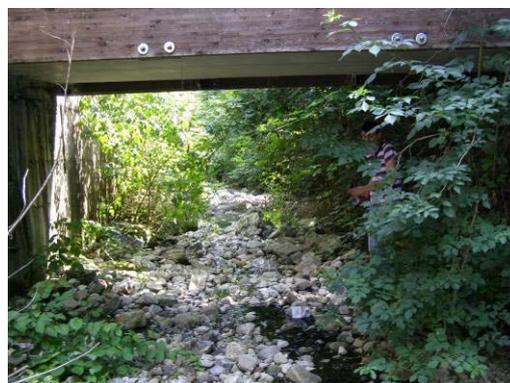
TIPOLOGIA	Ponte pedonale	
MATERIALI	Ponte in legno	
OPERE SPONDA SX	Sì, muro d'argine identificato con codice GOM015	
OPERE SPONDA DX	No	
STATO DELL'OPERA	L'opera si presenta in ottimo stato di conservazione, non si segnalano problemi legati ad erosione e/o cedimenti delle spalle.	
	<i>Grado di integrità strutturale:</i> 1	<i>Grado di efficienza:</i> 2
NOTE	Presenza di vegetazione arbustiva e d'alto fusto sulla sponda in dx idrografica.

Fig 2: Vista da monte

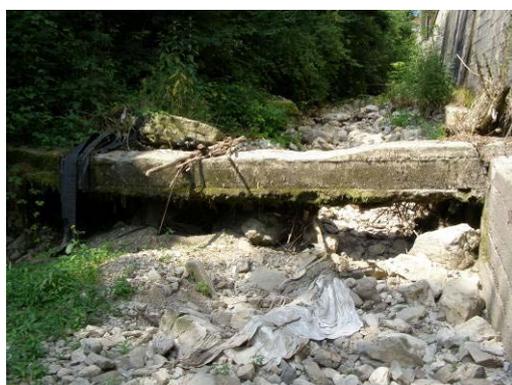
TIPOLOGIA	Soglia	
MATERIALI	Soglia in CA	
CONTROBRIGLIE	No	
PLATEA	No	
OPERE SPONDA SX	Sì, muro d'argine identificato con codice GOM015	
OPERE SPONDA DX	No	
STATO DELL'OPERA	L'opera si presenta in cattivo stato di conservazione, l'erosione prodotta dal passaggio della corrente ha infatti completamente sifonato l'opera inibendone l'efficienza.	
	<i>Grado di integrità strutturale:</i> 3	<i>Grado di efficienza:</i> 3
NOTE

Fig 1: Vista da valle

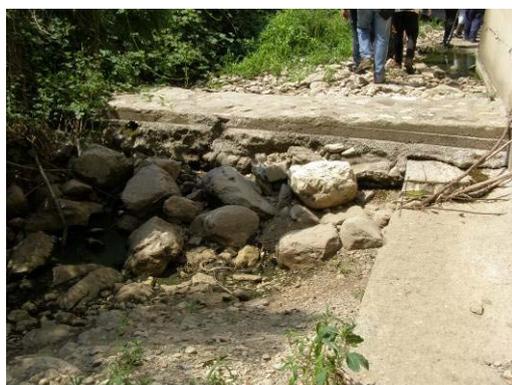
TIPOLOGIA	Soglia	
MATERIALI	Soglia in CLS e massi	
CONTROBRIGLIE	No	
PLATEA	No	
OPERE SPONDA SX	Sì, muro d'argine identificato con codice GOM015	
OPERE SPONDA DX	No	
STATO DELL'OPERA	L'opera si presenta in discreto stato di conservazione, si evidenzia un'iniziale erosione a valle della stessa.	
	<i>Grado di integrità strutturale:</i> 2	<i>Grado di efficienza:</i> 2
NOTE	Come si può evincere dalle sottostanti immagini il muro d'argine GOM015 poggia la propria fondazione direttamente in alveo risultando pertanto oggetto di erosione da parte della corrente.

Fig 1: Vista da valle

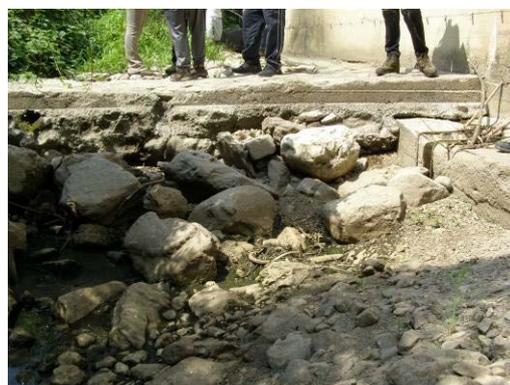
Fig 2: Vista da valle

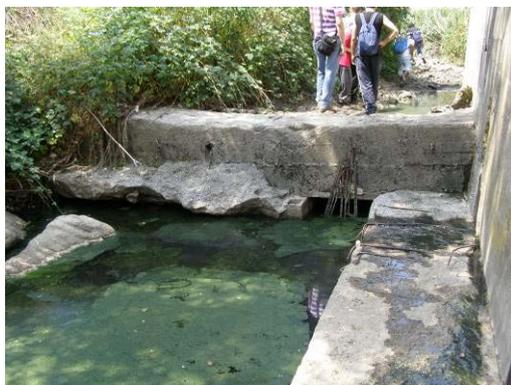
TIPOLOGIA	Soglia	
MATERIALI	Soglia in CLS	
CONTROBRIGLIE	No	
PLATEA	No	
OPERE SPONDA SX	Sì, muro d'argine identificato con codice GOM015	
OPERE SPONDA DX	No	
STATO DELL'OPERA	L'opera si presenta in discreto stato di conservazione, si evidenzia un'iniziale erosione a valle della stessa.	
	<i>Grado di integrità strutturale:</i> 2	<i>Grado di efficienza:</i> 2
NOTE	Come si può evincere dalle sottostanti immagini il muro d'argine GOM015 poggia la propria fondazione direttamente in alveo risultando pertanto oggetto di erosione da parte della corrente. Presenza di vegetazione arbustiva in sponda dx.

Fig 1: Vista da valle

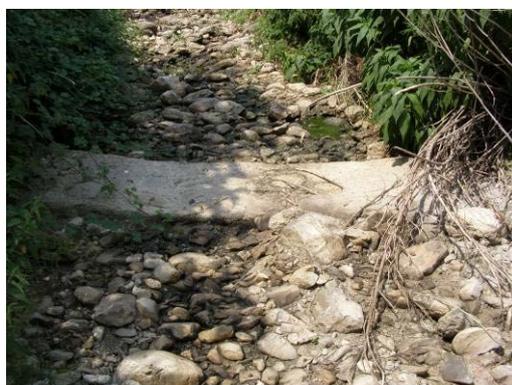
TIPOLOGIA	Soglia	
MATERIALI	Soglia in CLS	
CONTROBRIGLIE	No	
PLATEA	No	
OPERE SPONDA SX	No	
OPERE SPONDA DX	No	
STATO DELL'OPERA	L'opera si presenta in discreto stato di conservazione, non si evidenziano particolari problemi di erosione della struttura.	
	<i>Grado di integrità strutturale:</i> 2	<i>Grado di efficienza:</i> 3
NOTE	L'opera risulta completamente interrita. Presenza di vegetazione arbustiva sulle sponde.

Fig 1: Vista da valle

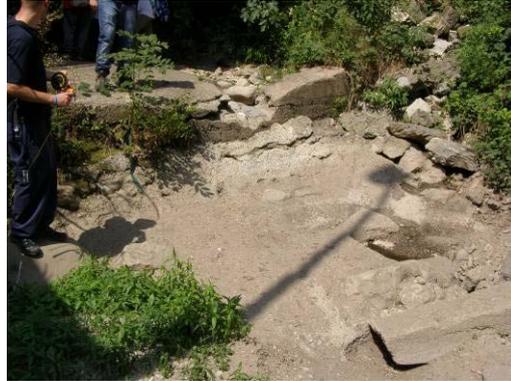
TIPOLOGIA	Ponte	
MATERIALI	Ponte e spalle in CA	
OPERE SPONDA SX	No	
OPERE SPONDA DX	No	
STATO DELL'OPERA	L'opera si presenta in buono stato di conservazione. Non si evidenziano particolari problemi di erosione delle spalle. Al contempo si segnala la presenza di una soglia in CLS alla base del ponte la quale risulta fortemente erosa dalla corrente.	
	<i>Grado di integrità strutturale:</i> 2	<i>Grado di efficienza:</i> 2
NOTE	La spalla dx del ponte prosegue verso valle per circa 25,00 ml e funge da muro di contenimento del terrapieno. Presenza di vegetazione arbustiva sulle sponde.

<i>Fig 2: Particolare soglia</i>

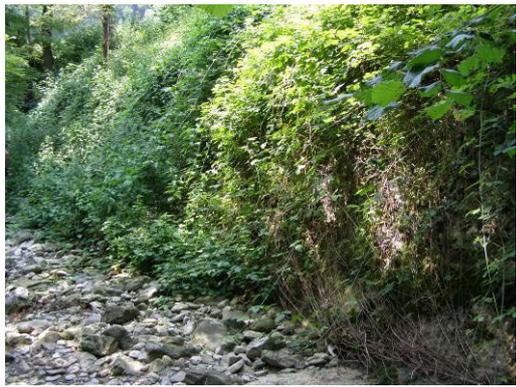
TIPOLOGIA	Scogliera in sx idrografica	
MATERIALI	Scogliera in massi ciclopici a secco	
DIFESA AL PIEDE	No	
STATO DELL'OPERA	L'opera si presenta in buono stato di conservazione. Non si evidenziano particolari problemi di erosione al piede dell'opera.	
	<i>Grado di integrità strutturale:</i> 1	<i>Grado di efficienza:</i> 2
NOTE	Presenza di vegetazione arbustiva sull'opera.	
FOTO

<p style="text-align: center;">Fig 1: Vista tratto di valle</p>

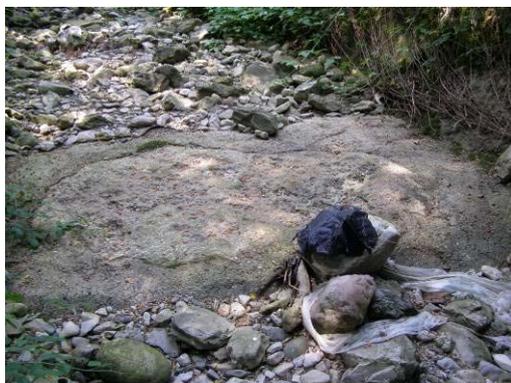
TIPOLOGIA	Soglia	
MATERIALI	Soglia in CLS e massi ciclopici	
CONTROBRIGLIE	No	
PLATEA	No	
OPERE SPONDA SX	No	
OPERE SPONDA DX	No	
STATO DELL'OPERA	L'opera si presenta in discreto stato di conservazione, non si evidenziano particolari problemi di erosione della struttura.	
	<i>Grado di integrità strutturale:</i> 2	<i>Grado di efficienza:</i> 2
NOTE	L'opera risulta essere posizionata al termine della scogliera in massi ciclopici identificata con codice GOM024 .

Fig 1: Vista da valle

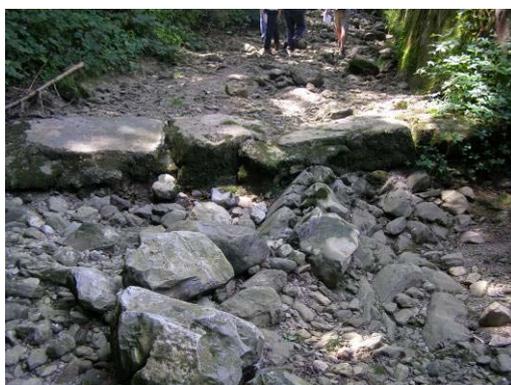
Bacino idrico	Corso d'acqua	Comune	Data rilievo	Tipologia	Codice
Gombiera	Gombiera	Sarezzo	29.06.2012	Soglia	GOM027

TIPOLOGIA	Soglia	
MATERIALI	Soglia in massi ciclopici a secco	
CONTROBRIGLIE	No	
PLATEA	No	
OPERE SPONDA SX	Sì, scogliera identificata con codice GOM024	
OPERE SPONDA DX	No	
STATO DELL'OPERA	L'opera si presenta in discreto stato di conservazione, non si evidenziano particolari problemi di erosione della struttura.	
	<i>Grado di integrità strutturale:</i> 2	<i>Grado di efficienza:</i> 1
NOTE	L'opera risulta essere posizionata al termine della scogliera in massi ciclopici identificata con codice GOM024 .

Fig 1: Vista da valle

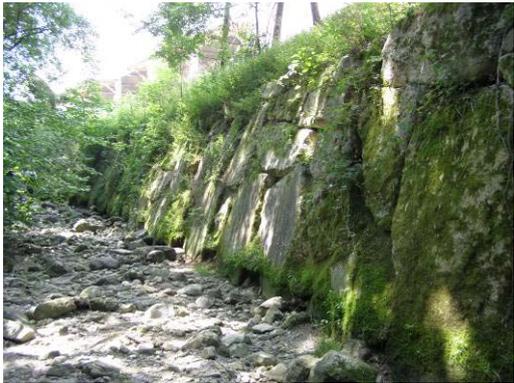
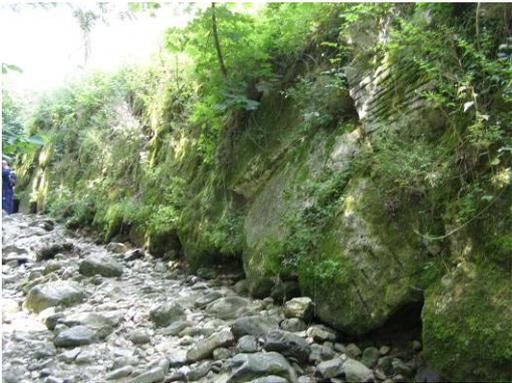
Bacino idrico	Corso d'acqua	Comune	Data rilievo	Tipologia	Codice
Gombiera	Gombiera	Sarezzo	29.06.2012	Scogliera	GOM028

TIPOLOGIA	Scogliera in sx idrografica	
MATERIALI	Scogliera in massi ciclopici a secco	
DIFESA AL PIEDE	No	
STATO DELL'OPERA	L'opera si presenta in buono stato di conservazione. Si rileva solo un iniziale stato di erosione del piede che non compromette lo stato dell'opera.	
	<i>Grado di integrità strutturale:</i> 1	<i>Grado di efficienza:</i> 1
NOTE		
FOTO

<i>Fig 1: Vista tratto di valle</i>	<i>Fig 2: Vista tratto di monte</i>

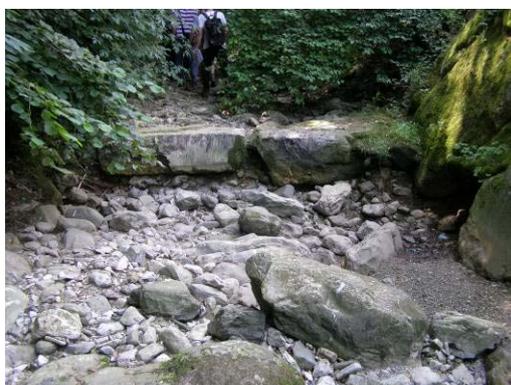
Bacino idrico	Corso d'acqua	Comune	Data rilievo	Tipologia	Codice
Gombiera	Gombiera	Sarezzo	29.06.2012	Soglia	GOM029

TIPOLOGIA	Soglia	
MATERIALI	Soglia in massi ciclopici a secco	
CONTROBRIGLIE	No	
PLATEA	No	
OPERE SPONDA SX	Sì, scogliera identificata con codice GOM024	
OPERE SPONDA DX	No	
STATO DELL'OPERA	L'opera si presenta in discreto stato di conservazione, non si evidenziano particolari problemi di erosione della struttura.	
	<i>Grado di integrità strutturale:</i> 1	<i>Grado di efficienza:</i> 1
NOTE	L'opera risulta essere posizionata all'inizio della scogliera in massi ciclopici identificata con codice GOM024 .

Fig 1: Vista da valle

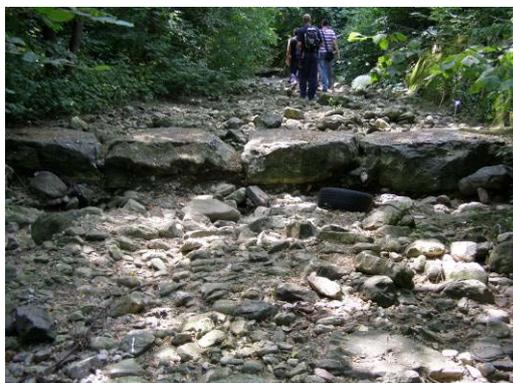
Bacino idrico	Corso d'acqua	Comune	Data rilievo	Tipologia	Codice
Gombiera	Gombiera	Sarezzo	29.06.2012	Soglia	GOM030

TIPOLOGIA	Soglia	
MATERIALI	Soglia in massi ciclopici a secco	
CONTROBRIGLIE	No	
PLATEA	No	
OPERE SPONDA SX	Sì, scogliera identificata con codice GOM031	
OPERE SPONDA DX	No	
STATO DELL'OPERA	L'opera si presenta in discreto stato di conservazione, non si evidenziano particolari problemi di erosione della struttura.	
	<i>Grado di integrità strutturale:</i> 2	<i>Grado di efficienza:</i> 1
NOTE	L'opera risulta essere posizionata all'inizio della scogliera in massi ciclopici identificata con codice GOM031 .

Fig 1: Vista da valle

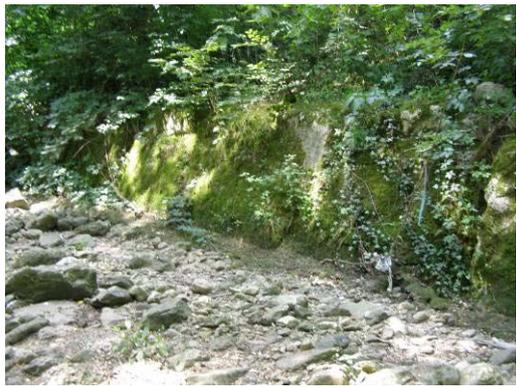
Bacino idrico	Corso d'acqua	Comune	Data rilievo	Tipologia	Codice
Gombiera	Gombiera	Sarezzo	29.06.2012	Scogliera	GOM031

TIPOLOGIA	Scogliera in sx idrografica	
MATERIALI	Scogliera in massi ciclopici a secco	
DIFESA AL PIEDE	No	
STATO DELL'OPERA	L'opera si presenta in buono stato di conservazione. Non si rilevano particolari problemi di erosione al piede dell'opera.	
	<i>Grado di integrità strutturale:</i> 1	<i>Grado di efficienza:</i> 1
NOTE		
FOTO

<i>Fig 1: Vista tratto di valle</i>

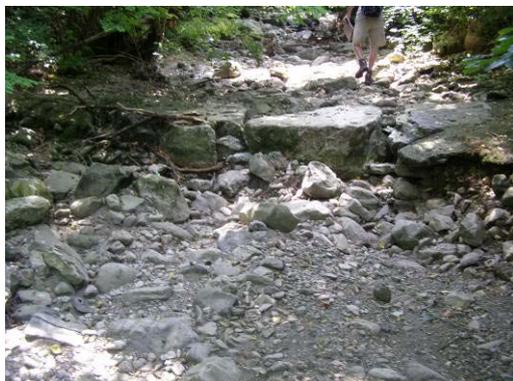
Bacino idrico	Corso d'acqua	Comune	Data rilievo	Tipologia	Codice
Gombiera	Gombiera	Sarezzo	29.06.2012	Soglia	GOM032

TIPOLOGIA	Soglia	
MATERIALI	Soglia in massi ciclopici a secco	
CONTROBRIGLIE	No	
PLATEA	No	
OPERE SPONDA SX	Sì, scogliera identificata con codice GOM031	
OPERE SPONDA DX	No	
STATO DELL'OPERA	L'opera si presenta in discreto stato di conservazione, si evidenzia un'iniziale stato di erosione della struttura.	
	<i>Grado di integrità strutturale:</i> 2	<i>Grado di efficienza:</i> 1
NOTE

Fig 1: Vista da valle

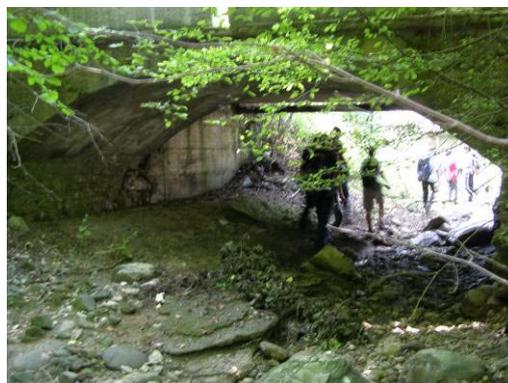
Bacino idrico	Corso d'acqua	Comune	Data rilievo	Tipologia	Codice
Gombiera	Gombiera	Sarezzo	29.06.2012	Ponte	GOM033

TIPOLOGIA	Ponte	
MATERIALI	Ponte ad arco in massi e CLS, ampliamento impalcato in CA	
OPERE SPONDA SX	No	
OPERE SPONDA DX	No	
STATO DELL'OPERA	L'opera si presenta in buono stato di conservazione, non si segnalano problemi legati ad erosione e/o cedimenti delle spalle.	
	<i>Grado di integrità strutturale:</i> 2	<i>Grado di efficienza:</i> 2
NOTE	La scarsa pendenza dell'alveo in coincidenza del tratto in oggetto favorisce l'accumulo di materiale solido al di sotto e a valle dell'opera.

Fig 2: Vista da valle

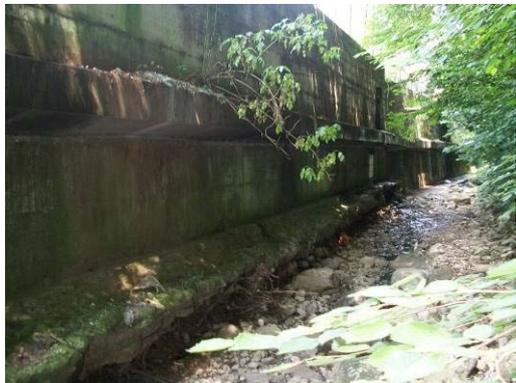
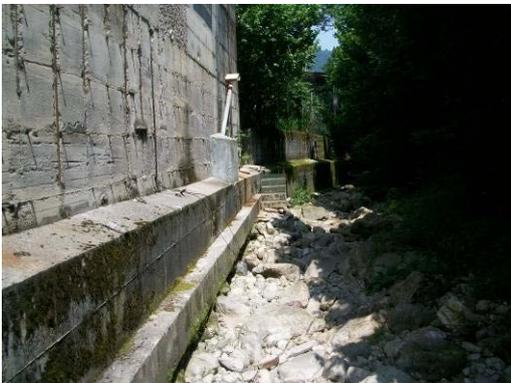
Bacino idrico	Corso d'acqua	Comune	Data rilievo	Tipologia	Codice
Gombiera	Gombiera	Sarezzo	29.06.2012	Muro d'argine	GOM034

TIPOLOGIA	Muro d'argine in sx idrografica	
MATERIALI	Muro d'argine in CA	
DIFESA AL PIEDE	No	
STATO DELL'OPERA	L'opera si presenta in discreto stato di conservazione. Si evidenziano tratti in cui la corrente ha eroso completamente il piede dell'opera. Tale erosione si lega soprattutto alla compressione subita dall'alveo in coincidenza del muro d'argine in destra idrografica identificato con codice GOM035 . La compressione infatti, riducendo la sezione libera di deflusso comporta un'accelerazione della corrente che amplifica il fenomeno erosivo.	
	<i>Grado di integrità strutturale:</i> 2	<i>Grado di efficienza:</i> 2
NOTE		
FOTO

Fig 1: Vista tratto di valle, piede eroso	Fig 2: Vista tratto di centrale

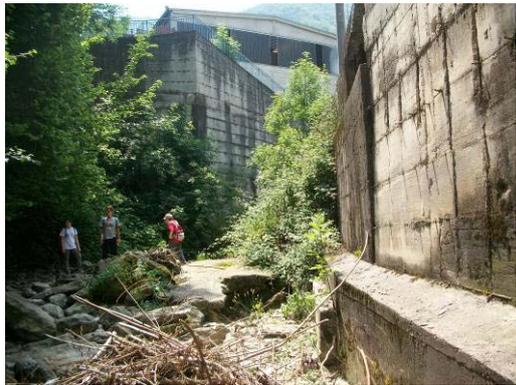
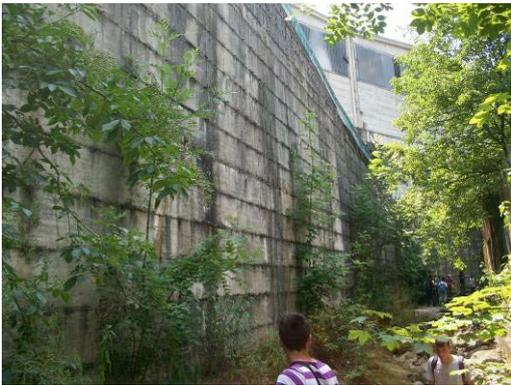
Bacino idrico	Corso d'acqua	Comune	Data rilievo	Tipologia	Codice
Gombiera	Gombiera	Polaveno	29.06.2012	Muro d'argine	GOM035

TIPOLOGIA	Muro d'argine in dx idrografica	
MATERIALI	Muro d'argine in CA	
DIFESA AL PIEDE	No	
STATO DELL'OPERA	L'opera si presenta in discreto stato di conservazione. Si evidenziano tratti in cui la corrente ha eroso parzialmente il piede dell'opera. Tale erosione si lega alla ridotta sezione idraulica e la conseguente accelerazione della corrente.	
	<i>Grado di integrità strutturale:</i> 1	<i>Grado di efficienza:</i> 2
NOTE		
FOTO

<i>Fig 1: Vista tratto di valle</i>	<i>Fig 2: Vista tratto di centrale</i>

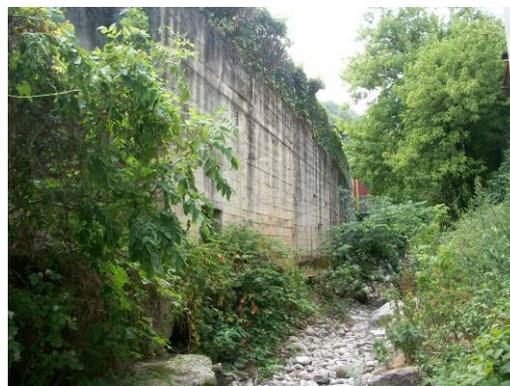
Fig 2: Vista tratto di centrale

TIPOLOGIA	Muro d'argine in dx idrografica	
MATERIALI	Muro d'argine in CA	
DIFESA AL PIEDE	No	
STATO DELL'OPERA	L'opera si presenta in discreto stato di conservazione. Si evidenziano tratti in cui la corrente ha eroso parzialmente il piede dell'opera. Non si evidenziano al contempo cedimenti differenziali o lesioni d'altro tipo nella struttura.	
	<i>Grado di integrità strutturale:</i> 2	<i>Grado di efficienza:</i> 2
NOTE	Il tratto compreso tra GOM039 e GOM035 è interessato da un fenomeno di erosione generalizzata al piede delle opere longitudinali esistenti.

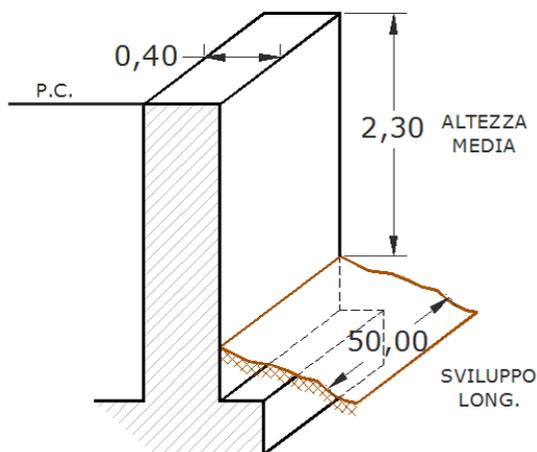
Bacino idrico	Corso d'acqua	Comune	Data rilievo	Tipologia	Codice
Gombiera	Gombiera	Sarezzo	29.06.2012	Muro d'argine	GOM037

TIPOLOGIA	Muro d'argine in sx idrografica	
MATERIALI	Muro d'argine in CA	
DIFESA AL PIEDE	No	
STATO DELL'OPERA	L'opera si presenta in discreto stato di conservazione. Si evidenziano tratti in cui la corrente ha eroso parzialmente il piede dell'opera.	
	<i>Grado di integrità strutturale:</i> 2	<i>Grado di efficienza:</i> 2
NOTE		
FOTO	<p style="text-align: center;">Fig 1: Vista tratto di valle</p>

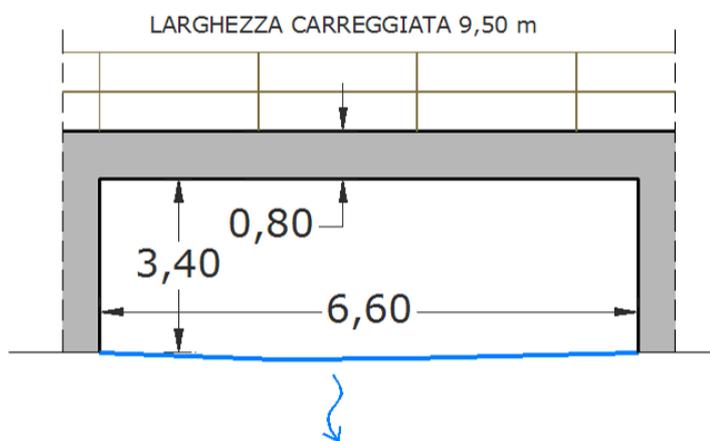
Bacino idrico	Corso d'acqua	Comune	Data rilievo	Tipologia	Codice
Gombiera	Gombiera	Polaveno	29.06.2012	Ponte	GOM039

TIPOLOGIA	Ponte	
MATERIALI	Ponte in CA	
OPERE SPONDA SX	Sì, muro d'argine identificato con codice GOM040	
OPERE SPONDA DX	Sì, muro d'argine identificato con codice GOM036	
STATO DELL'OPERA	L'opera si presenta in buono stato di conservazione, non si segnalano problemi legati ad erosione e/o cedimenti delle spalle.	
	<i>Grado di integrità strutturale:</i> 1	<i>Grado di efficienza:</i> 1
NOTE	Si segnala la presenza di folta vegetazione arbustiva interessante la sponda destra e l'alveo del tratto in oggetto.	
FOTO		
	<i>Fig 1: Vista da valle</i>	<i>Fig 2: Vista da monte</i>

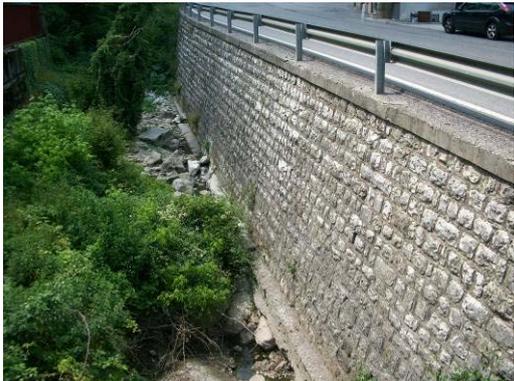
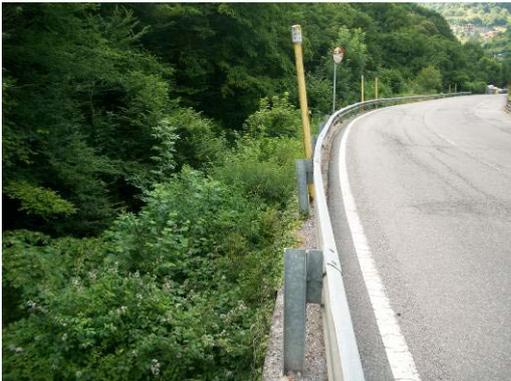
Bacino idrico	Corso d'acqua	Comune	Data rilievo	Tipologia	Codice
Gombiera	Gombiera	Polaveno	29.06.2012	Muro d'argine	GOM040

TIPOLOGIA	Muro d'argine in sx idrografica				
MATERIALI	Muro d'argine in CLS e pietrame				
DIFESA AL PIEDE	No				
STATO DELL'OPERA	L'opera si presenta in discreto stato di conservazione. Si evidenziano tratti in cui la corrente ha eroso parzialmente il piede dell'opera.				
	<i>Grado di integrità strutturale:</i> 1		<i>Grado di efficienza:</i> 1		
NOTE	Si segnala la presenza di vegetazione arbustiva a tratti lungo le sponde.				
FOTO

<i>Fig 1: Vista tratto di valle</i>		<i>Fig 2: Vista tratto centrale</i>

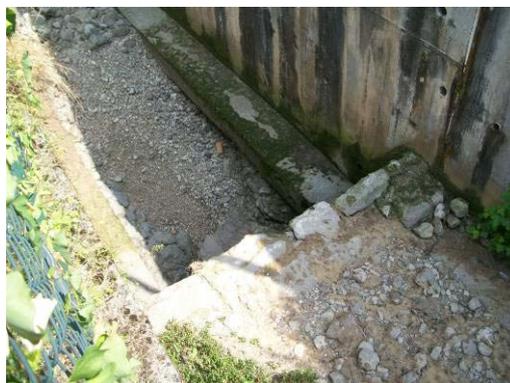
Bacino idrico	Corso d'acqua	Comune	Data rilievo	Tipologia	Codice
Gombiera	Gombiera	Polaveno	29.06.2012	Soglia	GOM043

TIPOLOGIA	Soglia	
MATERIALI	Soglia in CLS e massi	
CONTROBRIGLIE	No	
PLATEA	No	
OPERE SPONDA SX	Sì, muro d'argine identificato con codice GOM041	
OPERE SPONDA DX	Sì, muro d'argine identificato con codice GOM042	
STATO DELL'OPERA	L'opera si presenta in discreto stato di conservazione, si evidenziano iniziali problemi di erosione a valle dell'opera.	
	<i>Grado di integrità strutturale:</i> 2	<i>Grado di efficienza:</i> 1
NOTE	Il tratto a valle dell'opera è soggetto ad erosione progressiva che sta interessando le fondazioni dei muri di sponda.

Fig 1: Vista da monte

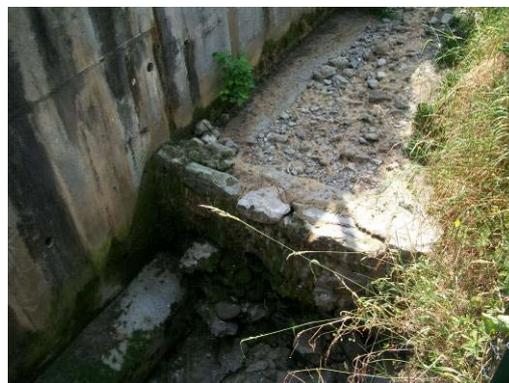
Fig 2: Vista da valle

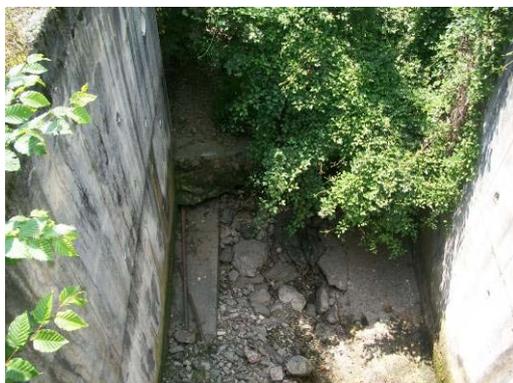
Bacino idrico	Corso d'acqua	Comune	Data rilievo	Tipologia	Codice
Gombiera	Gombiera	Polaveno	29.06.2012	Soglia	GOM045

TIPOLOGIA	Soglia	
MATERIALI	Soglia in CLS	
CONTROBRIGLIE	No	
PLATEA	No	
OPERE SPONDA SX	Sì, muro d'argine identificato con codice GOM041	
OPERE SPONDA DX	Sì, muro d'argine identificato con codice GOM042	
STATO DELL'OPERA	L'opera si presenta in cattivo stato di conservazione, si evidenziano problemi di erosione a valle dell'opera.	
	<i>Grado di integrità strutturale:</i> 3	<i>Grado di efficienza:</i> 2
NOTE	Il tratto a valle dell'opera è soggetto ad erosione progressiva che sta interessando le fondazioni dei muri di sponda. Presenza di vegetazione arbustiva sulla sponda sx.

Fig 1: Vista dal ponte GOM044

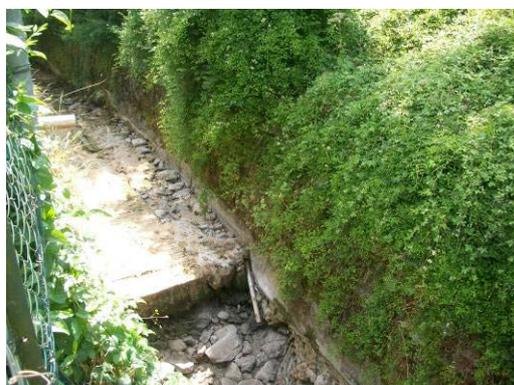
Bacino idrico	Corso d'acqua	Comune	Data rilievo	Tipologia	Codice
Gombiera	Gombiera	Polaveno	29.06.2012	Soglia	GOM046

TIPOLOGIA	Soglia	
MATERIALI	Soglia in CLS	
CONTROBRIGLIE	No	
PLATEA	Sì, in CLS a monte dell'opera a formare un selciato alla base dei muri di sponda	
OPERE SPONDA SX	Sì, muro d'argine identificato con codice GOM041	
OPERE SPONDA DX	Sì, muro d'argine identificato con codice GOM042	
STATO DELL'OPERA	L'opera si presenta in discreto stato di conservazione, si evidenziano problemi di erosione a valle dell'opera.	
	<i>Grado di integrità strutturale:</i> 2	<i>Grado di efficienza:</i> 2
NOTE	Il tratto a valle dell'opera è soggetto ad erosione progressiva che sta interessando le fondazioni dei muri di sponda. Presenza di vegetazione arbustiva sulla sponda sx.

Fig 1: Vista da monte

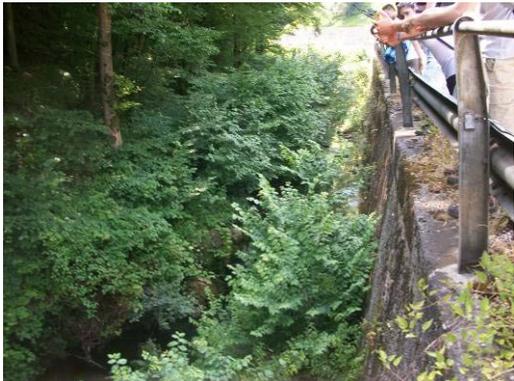
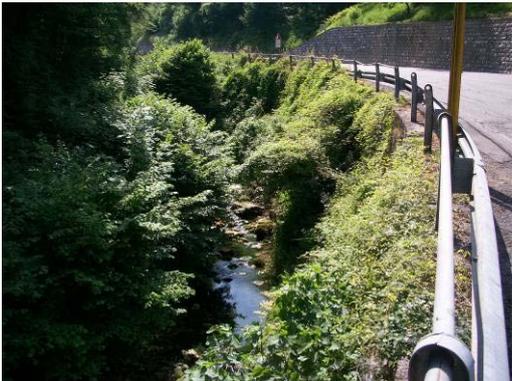
Bacino idrico	Corso d'acqua	Comune	Data rilievo	Tipologia	Codice
Gombiera	Gombiera	Polaveno	29.06.2012	Muro d'argine	GOM047

TIPOLOGIA	Muro d'argine in sx idrografica	
MATERIALI	Muro d'argine in CA	
DIFESA AL PIEDE	No	
STATO DELL'OPERA	L'opera si presenta in discreto stato di conservazione. Non si evidenziano particolari problemi di erosione al piede e/o cedimenti differenziali.	
	<i>Grado di integrità strutturale:</i> 2	<i>Grado di efficienza:</i> 1
NOTE	Presenza di vegetazione arbustiva lungo le sponde.	
FOTO

<i>Fig 1: Vista tratto di valle</i>	<i>Fig 2: Vista porzione centrale</i>

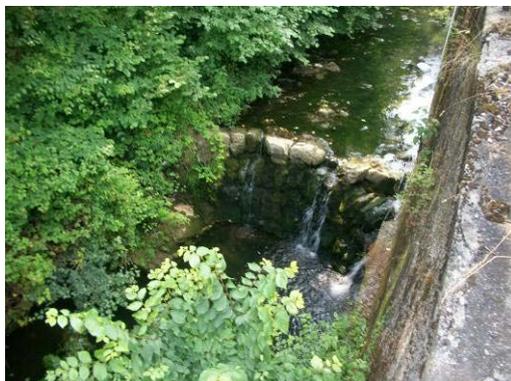
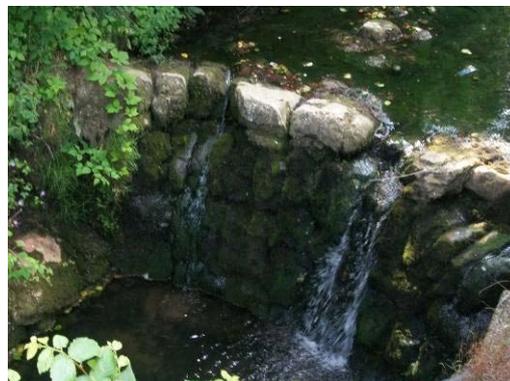
Bacino idrico	Corso d'acqua	Comune	Data rilievo	Tipologia	Codice
Gombiera	Gombiera	Polaveno	29.06.2012	Soglia	GOM048

TIPOLOGIA	Soglia	
MATERIALI	Soglia in massi a secco	
CONTROBRIGLIE	No	
PLATEA	No	
OPERE SPONDA SX	Sì, muro d'argine identificato con codice GOM047	
OPERE SPONDA DX	No	
STATO DELL'OPERA	L'opera si presenta in discreto stato di conservazione, non si rilevano particolari problemi legati all'erosione dell'opera e a cedimenti della stessa.	
	<i>Grado di integrità strutturale:</i> 2	<i>Grado di efficienza:</i> 2
NOTE	Presenza di vegetazione arbustiva in sponda dx e nel tratto a monte dell'opera.

Fig 1: Vista da monte

Fig 2: Particolare

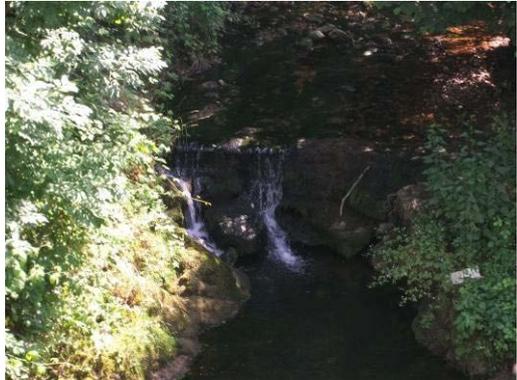
Bacino idrico	Corso d'acqua	Comune	Data rilievo	Tipologia	Codice
Gombiera	Gombiera	Polaveno	29.06.2012	Soglia	GOM049

TIPOLOGIA	Soglia	
MATERIALI	Soglia in CLS e massi	
CONTROBRIGLIE	No	
PLATEA	No	
OPERE SPONDA SX	No	
OPERE SPONDA DX	No	
STATO DELL'OPERA	L'opera si presenta in discreto stato di conservazione, si rilevano iniziali segni di erosione al piede della stessa.	
	<i>Grado di integrità strutturale:</i> 2	<i>Grado di efficienza:</i> 2
NOTE	Presenza di vegetazione arbustiva sulle sponde.	
FOTO

<p style="text-align: center;">Fig 1: Vista da valle</p>

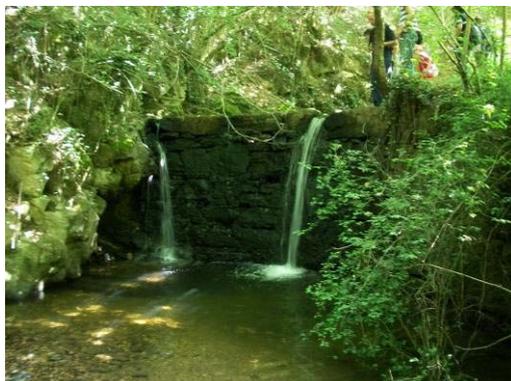
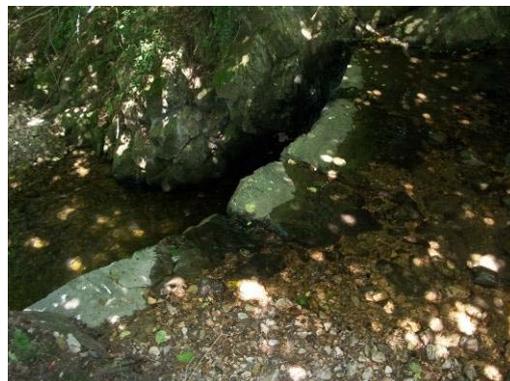
Bacino idrico	Corso d'acqua	Comune	Data rilievo	Tipologia	Codice
Gombiera	Gombiera	Polaveno	29.06.2012	Briglia	GOM050

TIPOLOGIA	Briglia ad arco	
MATERIALI	Briglia in massi a secco	
CONTROBRIGLIE	No	
PLATEA	No	
OPERE SPONDA SX	No	
OPERE SPONDA DX	No	
STATO DELL'OPERA	L'opera si presenta in discreto stato di conservazione, non si rilevano particolari problemi di erosione e/o cedimenti dell'opera.	
	<i>Grado di integrità strutturale:</i> 2	<i>Grado di efficienza:</i> 2
NOTE

Fig 1: Vista da valle

Fig 2: Vista da monte

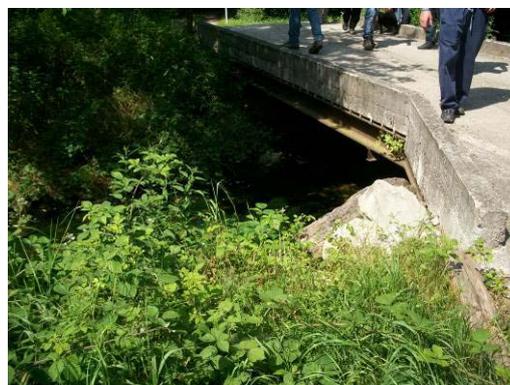
TIPOLOGIA	Ponte	
MATERIALI	Ponte in CA e travi metalliche	
OPERE SPONDA SX	No	
OPERE SPONDA DX	No	
STATO DELL'OPERA	L'opera si presenta in ottimo stato di conservazione. Non si evidenziano particolari problemi di erosione delle spalle.	
	<i>Grado di integrità strutturale:</i> 1	<i>Grado di efficienza:</i> 3
NOTE	La ridotta sezione di deflusso potrebbe comportare problemi di ostruzione dell'opera con conseguente allagamento delle aree limitrofe senza peraltro causare danni o pericoli di particolare rilievo.

Fig 2: Vista da monte

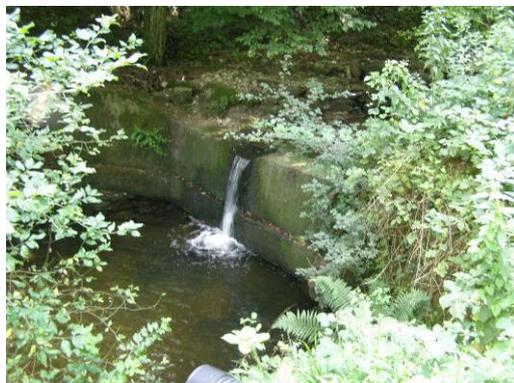
TIPOLOGIA	Briglia	
MATERIALI	Briglia in CLS	
CONTROBRIGLIE	No	
PLATEA	No	
OPERE SPONDA SX	No	
OPERE SPONDA DX	No	
STATO DELL'OPERA	L'opera si presenta in discreto stato di conservazione, si rileva un cedimento della sponda di destra idrografica che ha conseguentemente scoperto la struttura in CLS.	
	<i>Grado di integrità strutturale:</i> 2	<i>Grado di efficienza:</i> 2
NOTE

Fig 1: Vista da sponda sx
