**STUDIO IDROGEOLOGICO
A SCALA DI SOTTOBACINO IDROGRAFICO
DELLA VALLE TROMPIA**

OPERE ESISTENTI

TAV. 05.14

Censimento delle opere idrauliche e dei dissesti

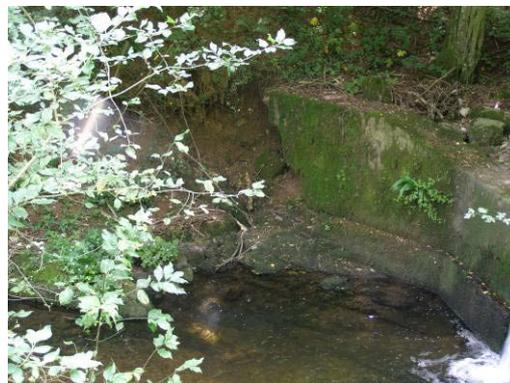
TIPOLOGIA	Briglia	
MATERIALI	Briglia in CLS	
CONTROBRIGLIE	No	
PLATEA	No	
OPERE SPONDA SX	No	
OPERE SPONDA DX	No	
STATO DELL'OPERA	L'opera si presenta in discreto stato di conservazione, si rileva un cedimento della sponda di destra idrografica che ha conseguentemente scoperto la struttura in CLS.	
	<i>Grado di integrità strutturale:</i> 2	<i>Grado di efficienza:</i> 2
NOTE

Fig 2: Particolare spalla dx

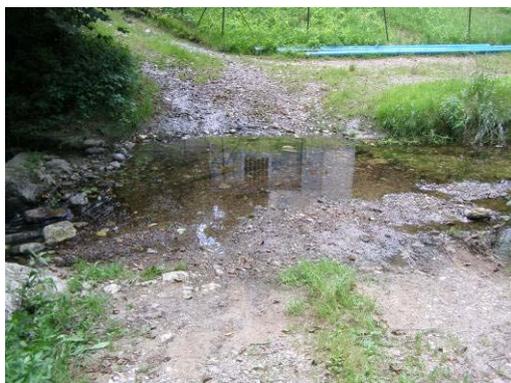
TIPOLOGIA	Guado	
MATERIALI	Guado in terra con piccola soglia in massi a secco	
OPERE SPONDA SX	No	
OPERE SPONDA DX	No	
STATO DELL'OPERA	L'opera si presenta in buono stato di conservazione.	
	<i>Grado di integrità strutturale:</i> 2	<i>Grado di efficienza:</i> 2
NOTE

Fig 1: Vista dalla sponda sx

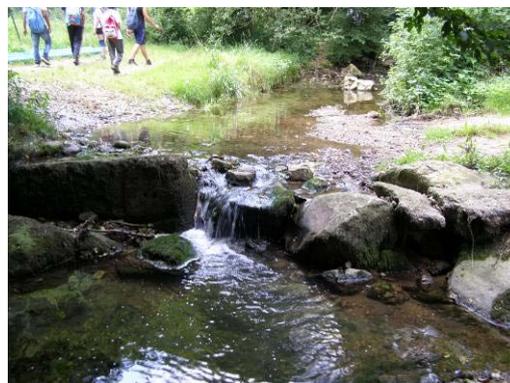
Fig 2: Vista da valle

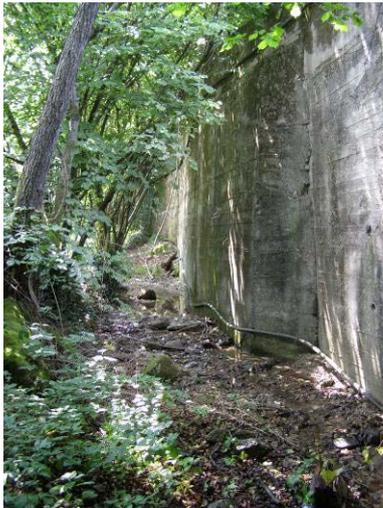
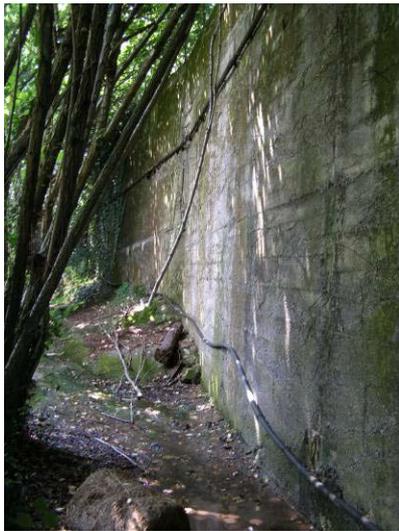
TIPOLOGIA	Muro d'argine in sx idrografica	
MATERIALI	Muro d'argine in CA	
DIFESA AL PIEDE	No	
STATO DELL'OPERA	L'opera si presenta in discreto stato di conservazione. Non si evidenziano particolari problemi di erosione e/o cedimenti differenziali.	
	<i>Grado di integrità strutturale:</i> 2	<i>Grado di efficienza:</i> 1
NOTE		
FOTO

<i>Fig 1: Vista tratto di valle</i>	<i>Fig 2: Vista tratto di centrale</i>
