**STUDIO IDROGEOLOGICO  
A SCALA DI SOTTOBACINO IDROGRAFICO  
DELLA VALLE TROMPIA**

**OPERE ESISTENTI**

**TAV. 05.16**

## Censimento delle opere idrauliche e dei dissesti

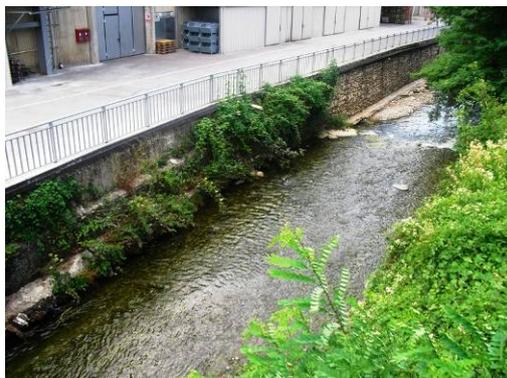
<b>TIPOLOGIA</b>	Scogliere e muri d'argine in sx e dx idrografica	
<b>MATERIALI</b>	CLS e massi	
<b>DIFESA AL PIEDE</b>	Sì, in alcuni tratti lungo lo sviluppo delle scogliere e dei muri d'argine	
<b>STATO DELL'OPERA</b>	Le scogliere si presentano in buono stato di conservazione, dato che non si evidenziano particolari problemi di erosione. In alcuni tratti la vegetazione spontanea è cresciuta lungo il versante, ricoprendo parzialmente le opere	
	<i>Grado di integrità strutturale:</i> <b>1</b>	<i>Grado di efficienza:</i> <b>1</b>
<b>NOTE</b>

**Fig.1: Vista d'insieme del muro d'argine in sx idrografica**

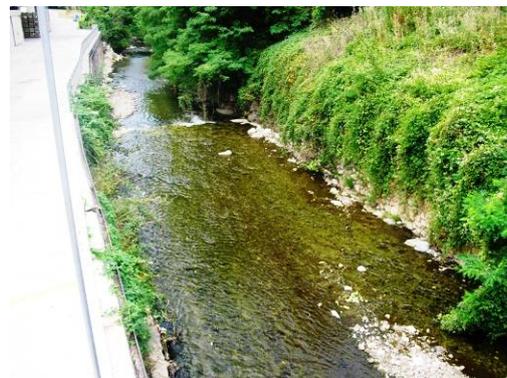
**Fig.2: Vista d'insieme della scogliera in dx idrografica**

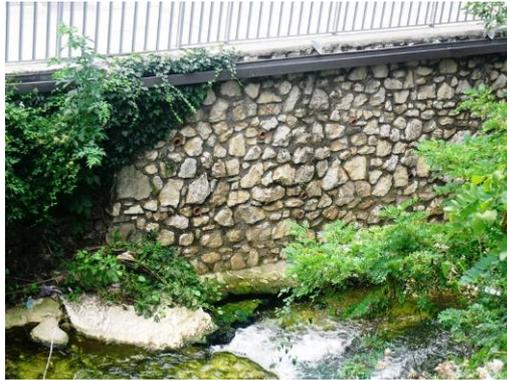
***Fig.3: Particolare del muro d'argine***

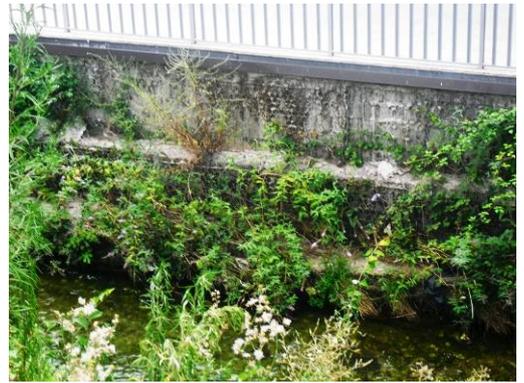
***Fig.4: Particolare del muro d'argine parzialmente ricoperto di vegetazione***

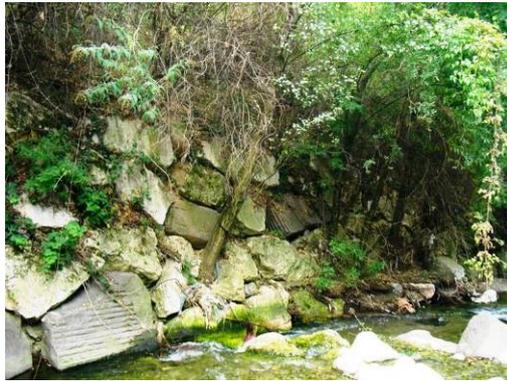
***Fig.5: Tratto di scogliere in dx idrografica parzialmente ricoperto di vegetazione***

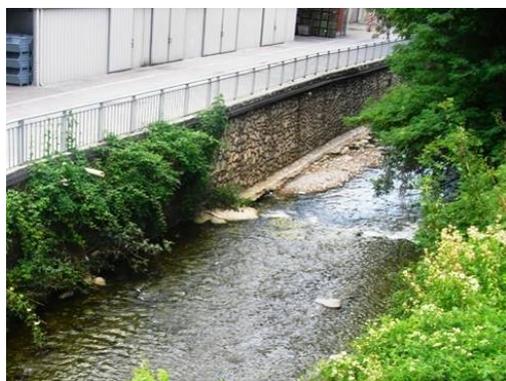
<b>TIPOLOGIA</b>	Soglia	
<b>MATERIALI</b>	CA, gaveta rivestita in massi	
<b>CONTROSOGLIE</b>	No	
<b>PLATEA</b>	No	
<b>OPERE SPONDA SX</b>	Sì, muro d'argine e scogliera identificati con codice <b>GOB001</b>	
<b>OPERE SPONDA DX</b>	Sì, muro d'argine e scogliera identificati con codice <b>GOB001</b>	
<b>STATO DELL'OPERA</b>	L'opera si presenta in buono stato di conservazione, senza particolari problemi erosivi	
	<i>Grado di integrità strutturale:</i> <b>1</b>	<i>Grado di efficienza:</i> <b>1</b>
<b>NOTE</b>

**Fig.1: Vista della soglia da monte dalla sponda in sx idrografica**

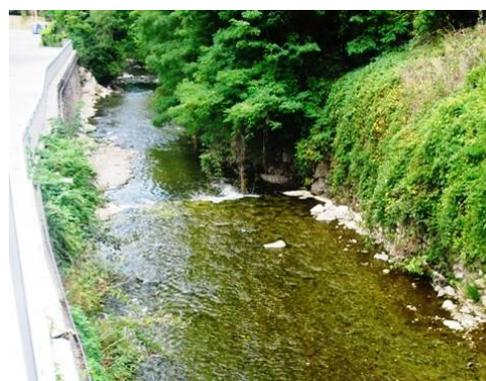
**Fig.2: Vista della soglia da monte dalla sponda in dx idrografica**

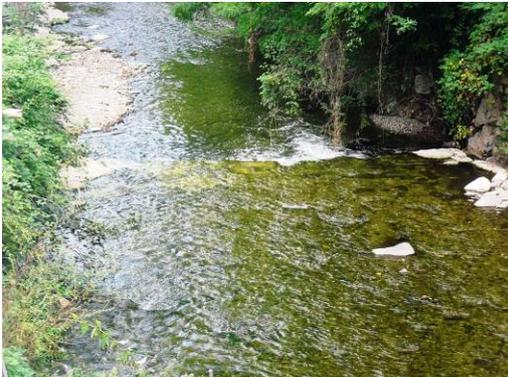
<b>TIPOLOGIA</b>	Soglia	
<b>MATERIALI</b>	CA, gaveta rivestita in massi	
<b>CONTROSOGLIE</b>	No	
<b>PLATEA</b>	No	
<b>OPERE SPONDA SX</b>	Sì, muro d'argine e scogliera identificati con codice <b>GOB001</b>	
<b>OPERE SPONDA DX</b>	Sì, muro d'argine e scogliera identificati con codice <b>GOB001</b>	
<b>STATO DELL'OPERA</b>	L'opera si presenta in buono stato di conservazione, senza particolari problemi strutturali e/o erosivi	
	<i>Grado di integrità strutturale:</i> <b>1</b>	<i>Grado di efficienza:</i> <b>1</b>
<b>NOTE</b>		
<b>FOTO</b>

<p style="text-align: center;"><b>Fig.1: Vista della soglia da monte</b></p>

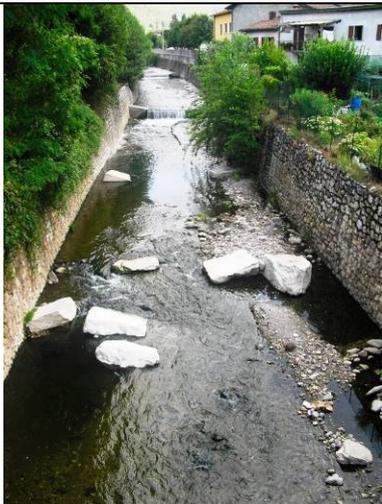
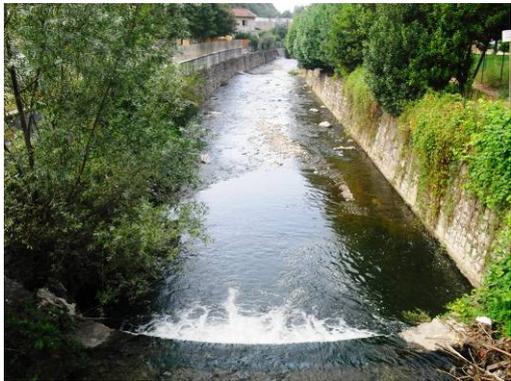
<b>TIPOLOGIA</b>	Muri d'argine in sx e dx idrografica				
<b>MATERIALI</b>	CLS e massi				
<b>DIFESA AL PIEDE</b>	No				
<b>STATO DELL'OPERA</b>	Le scogliere si presentano in buono stato di conservazione, dato che non si evidenziano problemi erosivi né strutturali. In alcuni tratti la vegetazione spontanea è cresciuta eccessivamente, ricoprendo parzialmente l'opera				
	<i>Grado di integrità strutturale:</i>		<i>Grado di efficienza:</i>		
	<b>1</b>		<b>1</b>		
<b>NOTE</b>					
<b>FOTO</b>

<p><b>Fig.1: Vista d'insieme dei muri d'argine in sx e dx idrografica da valle verso monte</b></p>		<p><b>Fig.2: Vista d'insieme da monte verso valle</b></p>

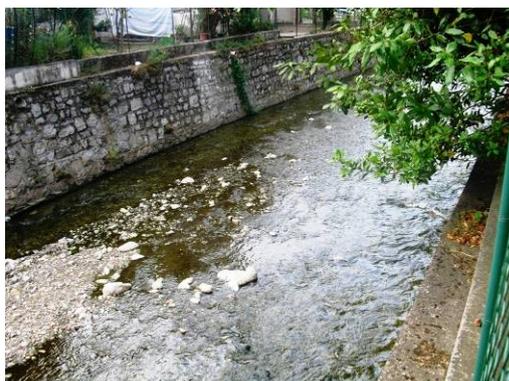
**Fig.3: Vista del muro d'argine in sx idrografica**

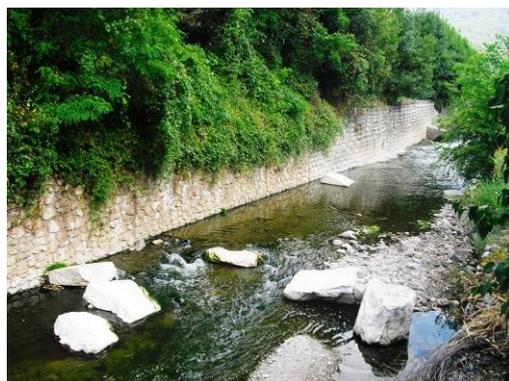
**Fig.4: Vista del muro d'argine in dx idrografica**

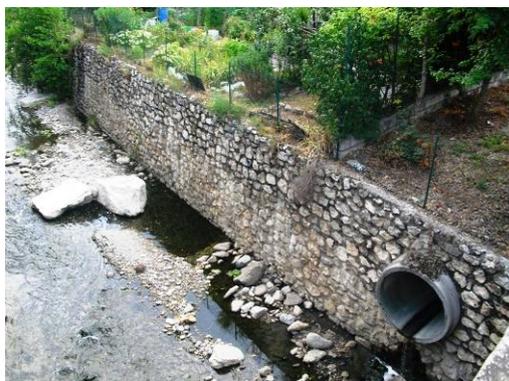
**Fig.5: Particolare del muro d'argine in dx**

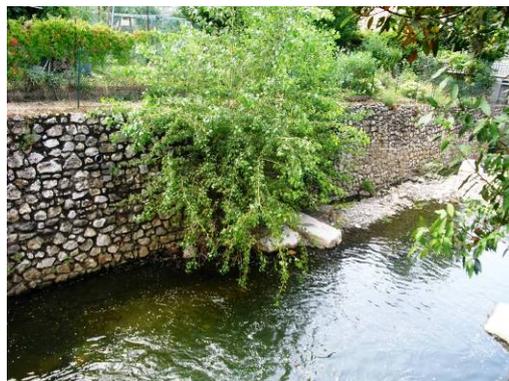
**Fig.6: Particolare del muro d'argine in sx parzialmente coperta da vegetazione**

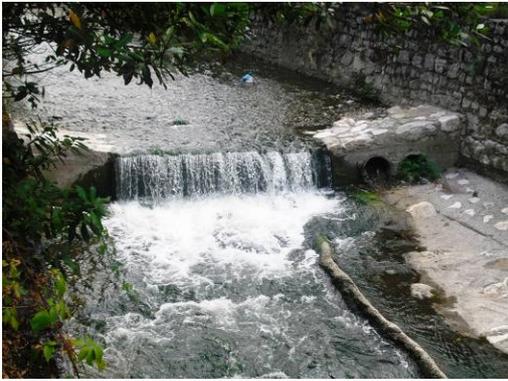
<b>TIPOLOGIA</b>	Soglia	
<b>MATERIALI</b>	CA, gaveta rivestita in massi	
<b>CONTROSOGLIE</b>	No	
<b>PLATEA</b>	Sì	
<b>OPERE SPONDA SX</b>	Sì, muro d'argine identificato con codice <b>GOB006</b>	
<b>OPERE SPONDA DX</b>	Sì, muro d'argine identificato con codice <b>GOB006</b>	
<b>STATO DELL'OPERA</b>	L'opera si presenta in buono stato di conservazione, anche se caratterizzata da problemi erosivi della gaveta	
	<i>Grado di integrità strutturale:</i> <b>2</b>	<i>Grado di efficienza:</i> <b>1</b>

<p style="text-align: center;"><b>Fig.1: Vista frontale della soglia</b></p>

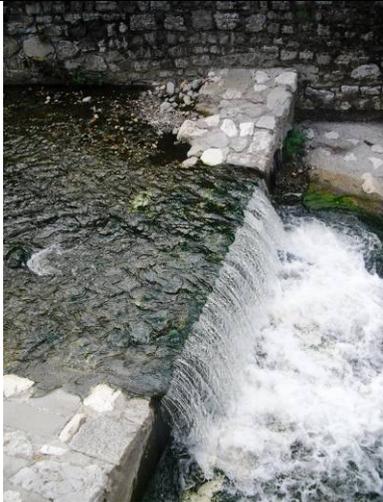
<p style="text-align: center;"><b>Fig.2: Vista laterale dalla sponda in dx</b></p>
-------------	--	--

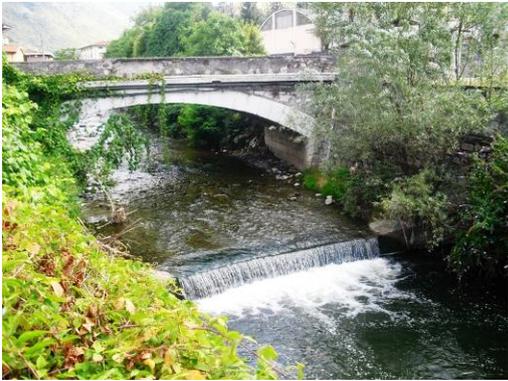
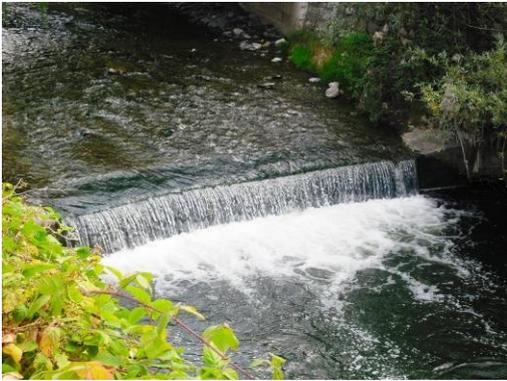
<b>TIPOLOGIA</b>	Soglia	
<b>MATERIALI</b>	CA	
<b>CONTROSOGLIE</b>	No	
<b>PLATEA</b>	No	
<b>OPERE SPONDA SX</b>	Sì, muro d'argine identificato con codice <b>GOB006</b>	
<b>OPERE SPONDA DX</b>	Sì, muro d'argine identificato con codice <b>GOB006</b>	
<b>STATO DELL'OPERA</b>	L'opera è caratterizzata da un buono stato di conservazione, anche se la gaveta presenta alcuni segni di erosione	
	<i>Grado di integrità strutturale:</i> <b>2</b>	<i>Grado di efficienza:</i> <b>1</b>

<i>Fig.1: Vista frontale della soglia</i>	<i>Fig.2: Particolare della soglia vista da valle</i>

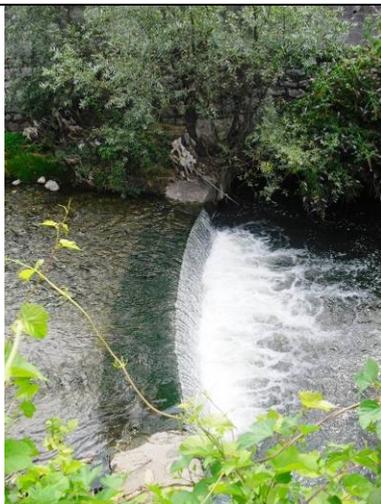
**Fig.3: Vista laterale dalla sponda in dx  
idrografica**

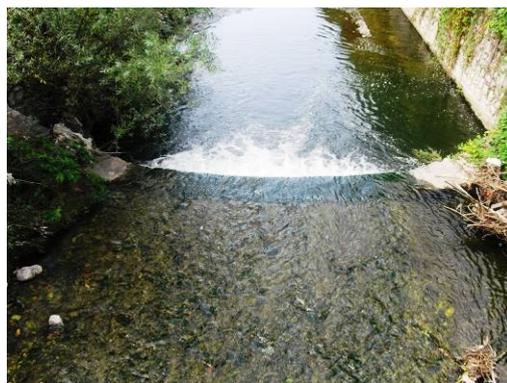
**Fig.4: Vista frontale da monte verso valle**

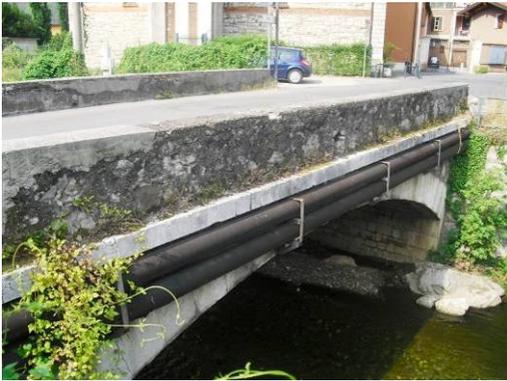
<p style="text-align: center;"><i>Fig.2: Vista semi laterale dalla sponda in dx idrografica</i></p>

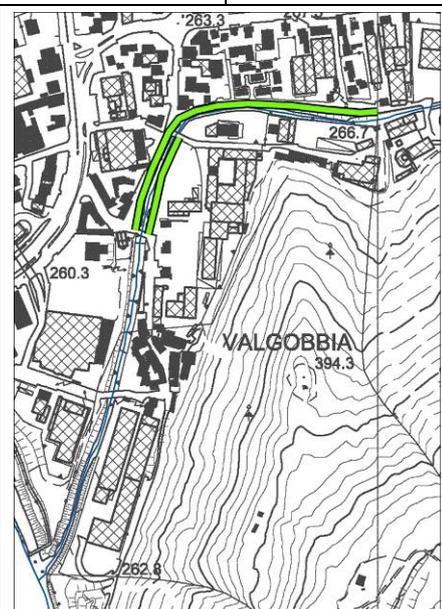
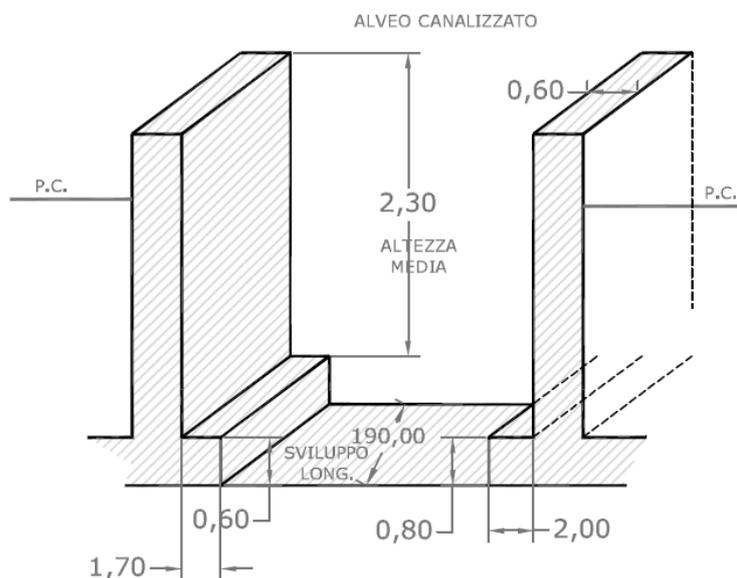
Bacino idrico	Corso d'acqua	Comune	Data rilievo	Tipologia	Codice
Gobbia	Gobbia	Sarezzo	10.08.2012	Muri d'argine / Alveo canalizzato	GOB011

<b>TIPOLOGIA</b>	Muri d'argine in sx e dx idrografica con tratti di alveo canalizzato	
<b>MATERIALI</b>	CLS e massi	
<b>DIFESA AL PIEDE</b>	Sì, in alcuni tratti il muro d'argine presenta difesa al piede e in altri tratti l'alveo è rivestito in CLS e massi	
<b>STATO DELL'OPERA</b>	L'opera si presenta in buono stato di conservazione, senza particolari problemi di erosione né di stabilità, anche se risulta opportuno sfalciare la vegetazione spontanea presente a tratti lungo le sponde	
	<i>Grado di integrità strutturale:</i> <b>1</b>	<i>Grado di efficienza:</i> <b>1</b>

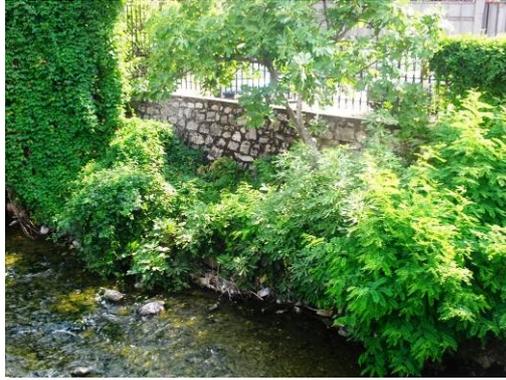
**Fig.3: Vista semi-frontale di un tratto del muro d'argine in sx idrografica parzialmente ricoperto da vegetazione**

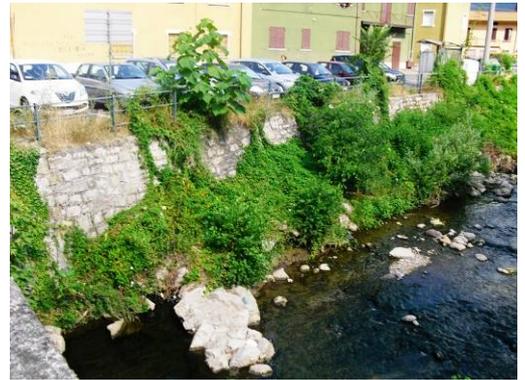
**Fig.4: Vista semi-frontale di un tratto del muro d'argine parzialmente ricoperto da vegetazione in dx idrografica**

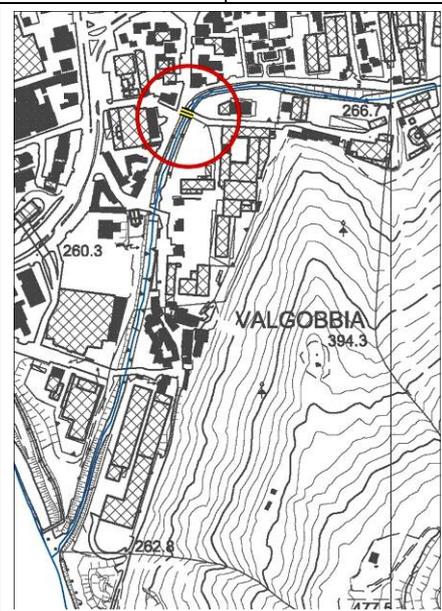
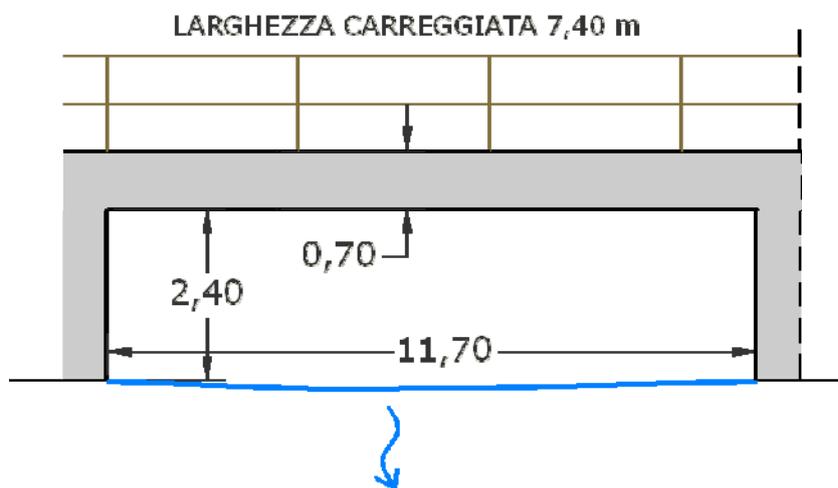
Bacino idrico	Corso d'acqua	Comune	Data rilievo	Tipologia	Codice
<b>Gobbia</b>	<b>Gobbia</b>	<b>Sarezzo</b>	<b>10.08.2012</b>	<b>Ponte</b>	<b>GOB012</b>

<b>TIPOLOGIA</b>	Ponte	
<b>MATERIALI</b>	Impalcato in CA e spalle in CLS e massi	
<b>OPERE SPONDA SX</b>	Sì, muro d'argine a monte identificato con codice <b>GOB013</b> e a valle con codice <b>GOB011</b>	
<b>OPERE SPONDA DX</b>	Sì, muro d'argine a monte e a valle identificato con codice <b>GOB011</b>	
<b>STATO DELL'OPERA</b>	L'opera si presenta in ottimo stato di conservazione	
	<i>Grado di integrità strutturale:</i> <b>1</b>	<i>Grado di efficienza:</i> <b>1</b>
<b>NOTE</b>	Al di sotto del ponte, sia a monte che a valle, l'alveo è rivestito con una platea in CLS e massi che finisce con una soglia

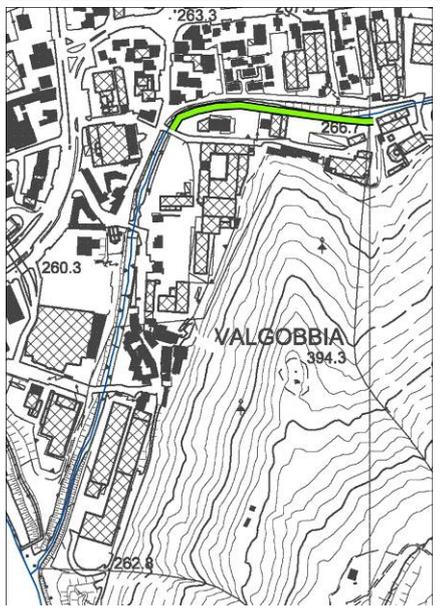
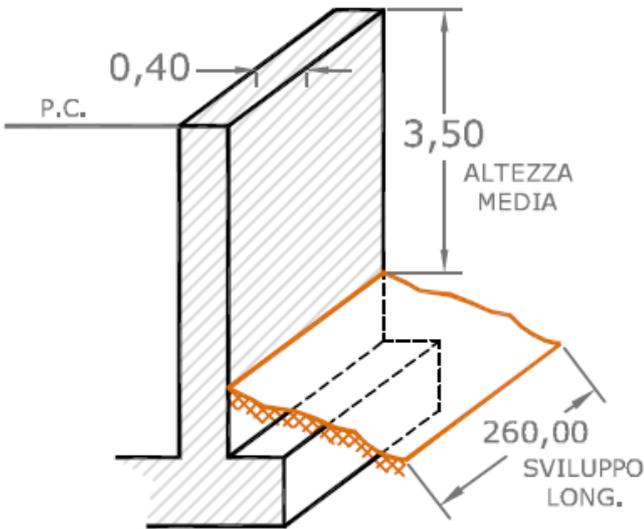
Bacino idrico	Corso d'acqua	Comune	Data rilievo	Tipologia	Codice
Gobbia	Gobbia	Sarezzo	10.08.2012	Muro d'argine	GOB013

<b>TIPOLOGIA</b>	Muro d'argine in sx idrografica				
<b>MATERIALI</b>	CLS e massi				
<b>DIFESA AL PIEDE</b>	Sì, ma solo lungo alcuni tratti				
<b>STATO DELL'OPERA</b>	Il muro d'argine si presenta in buono stato di conservazione, senza evidenti problemi di erosione né strutturali				
	<i>Grado di integrità strutturale:</i>		<i>Grado di efficienza:</i>		
	<b>1</b>		<b>1</b>		
<b>NOTE</b>	A ridosso del ponte di codice GOB014 il muro d'argine cambia tipologia e da costruzione in solo CA diventa in CLS e massi				
<b>FOTO</b>

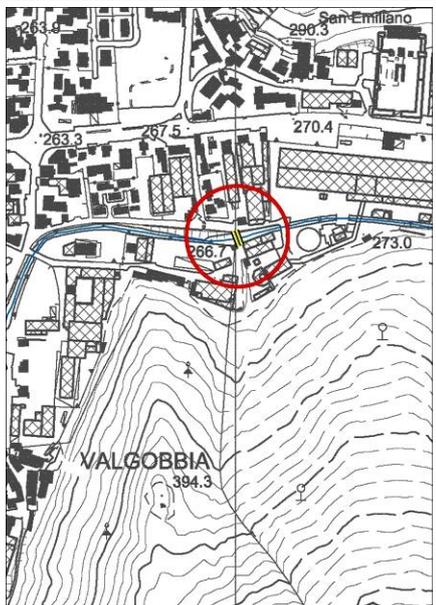
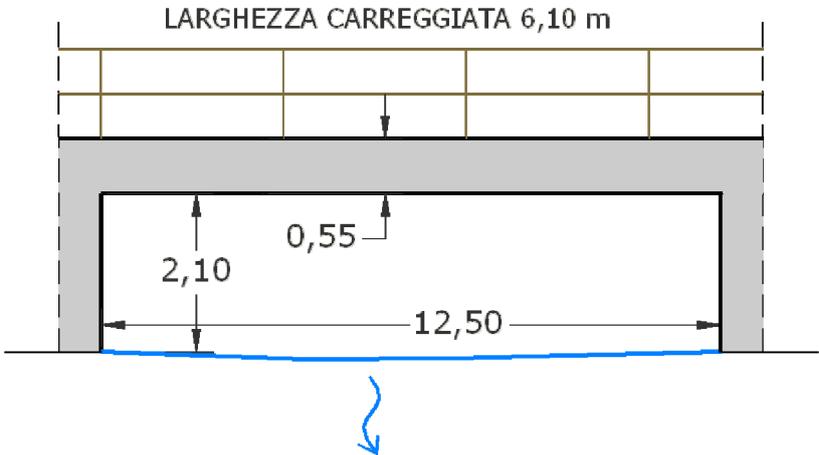
Bacino idrico	Corso d'acqua	Comune	Data rilievo	Tipologia	Codice
Gobbia	Gobbia	Sarezzo	10.08.2012	Ponte	GOB014

<b>TIPOLOGIA</b>	Ponte				
<b>MATERIALI</b>	Impalcato e spalle in CA				
<b>OPERE SPONDA SX</b>	Sì, muro d'argine a monte identificato con codice <b>GOB015</b> e a valle con codice <b>GOB013</b>				
<b>OPERE SPONDA DX</b>	Sì, muro d'argine a monte identificato con codice <b>GOB015</b> e a valle con codice <b>GOB011</b>				
<b>STATO DELL'OPERA</b>	L'opera si presenta in buono stato di conservazione, anche se il piede delle spalle risulta leggermente scalzato, soprattutto in sx idrografica				
	<i>Grado di integrità strutturale:</i>		<i>Grado di efficienza:</i>		
	<b>2</b>		<b>1</b>		
<b>NOTE</b>					
<b>FOTO</b>

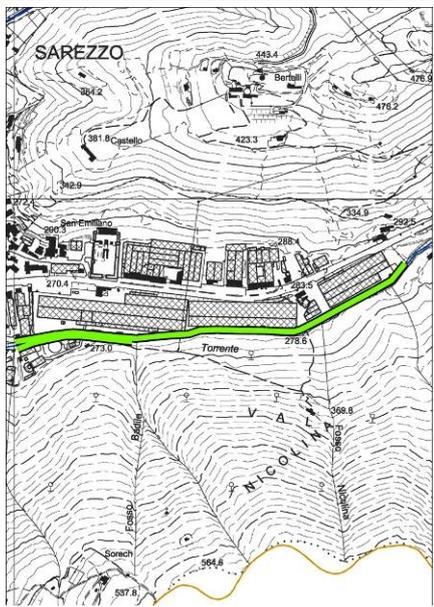
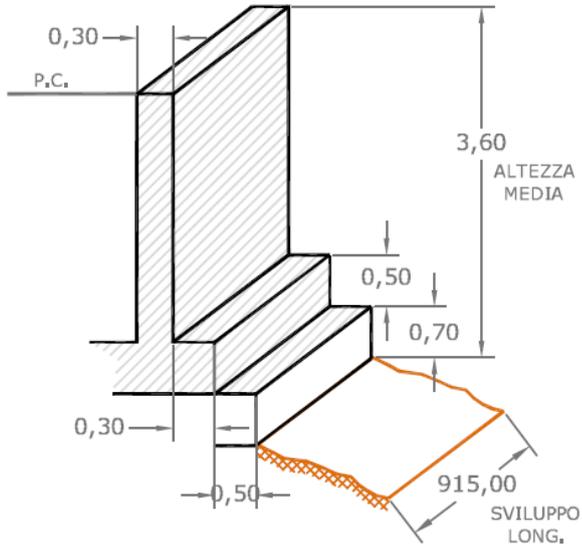
Bacino idrico	Corso d'acqua	Comune	Data rilievo	Tipologia	Codice
<b>Gobbia</b>	<b>Gobbia</b>	<b>Sarezzo</b>	<b>10.08.2012</b>	<b>Muri d'argine</b>	<b>GOB015</b>

<b>TIPOLOGIA</b>	Muri d'argine in sx e dx idrografica	
<b>MATERIALI</b>	CA	
<b>DIFESA AL PIEDE</b>	Sì, lungo praticamente tutto lo sviluppo dell'opera	
<b>STATO DELL'OPERA</b>	Il muro d'argine si presenta in buono stato di conservazione, anche se si evidenziano problemi legati all'erosione in alcuni suoi tratti, localizzati principalmente al piede	
	<i>Grado di integrità strutturale:</i> <b>2</b>	<i>Grado di efficienza:</i> <b>1</b>

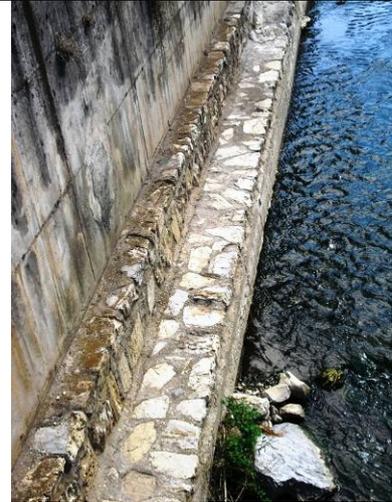
**Fig.4: Particolare del piede in sx idrografica**

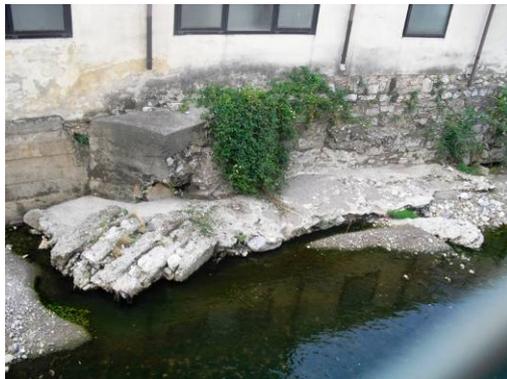
**Fig.5: Particolare del piede in sx idrografica parzialmente eroso**

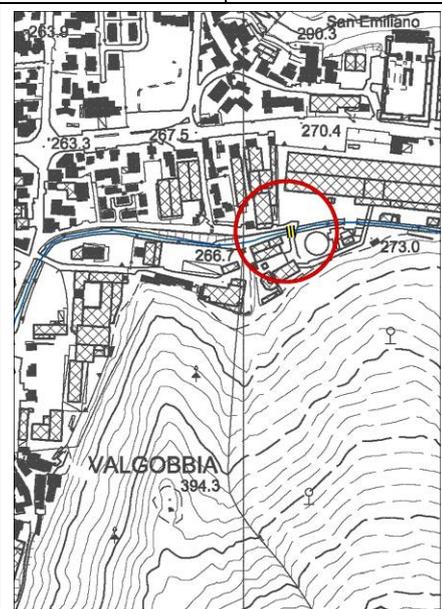
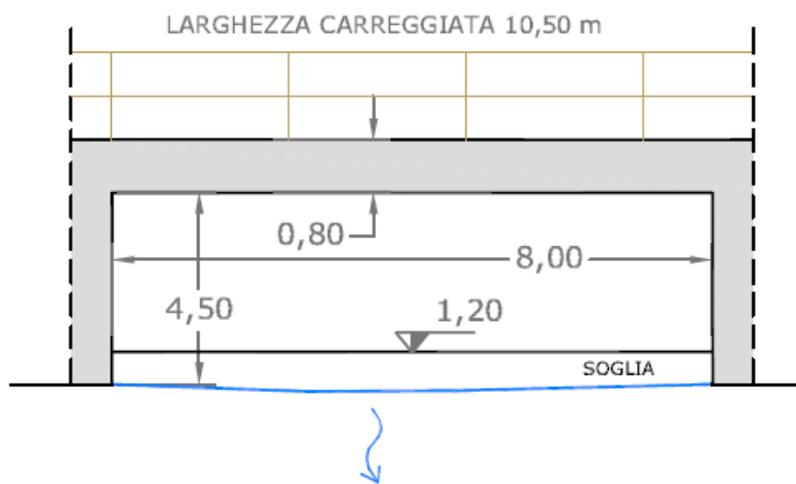
Bacino idrico	Corso d'acqua	Comune	Data rilievo	Tipologia	Codice
Gobbia	Gobbia	Sarezzo	10.08.2012	Ponte	GOB016

<b>TIPOLOGIA</b>	Ponte	
<b>MATERIALI</b>	Impalcato in ferro e spalle in CA	
<b>OPERE SPONDA SX</b>	Sì, muro d'argine a monte e a valle identificato con codice <b>GOB015</b>	
<b>OPERE SPONDA DX</b>	Sì, muro d'argine a monte e a valle identificato con codice <b>GOB015</b>	
<b>STATO DELL'OPERA</b>	L'opera si presenta in ottimo stato di conservazione	
	<i>Grado di integrità strutturale:</i> <b>1</b>	<i>Grado di efficienza:</i> <b>1</b>
<b>NOTE</b>	Al di sotto del ponte c'è uno scivolo in CLS e massi e una soglia in CA. Lungo tutto il tratto sotteso dall'area fortemente industrializzata si rileva la presenza di numerosi scarichi che contribuiscono certamente ad aumentare le portate liquide e a generare fenomeni di rigurgito idraulico con conseguenti allagamenti delle aree urbanizzate limitrofe e/o volumi semi-interrati.	
<b>FOTO</b>

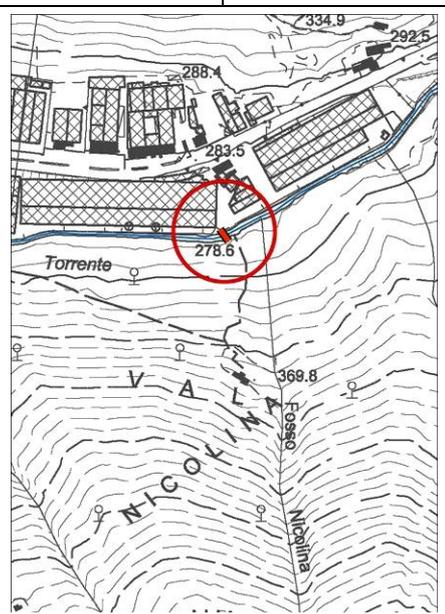
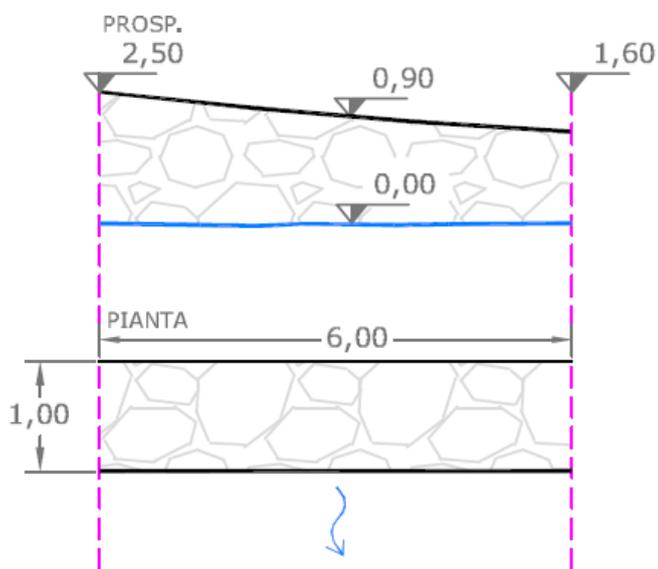
Bacino idrico	Corso d'acqua	Comune	Data rilievo	Tipologia	Codice
Gobbia	Gobbia	Sarezzo	10.08.2012	Soglia	GOB017

<b>TIPOLOGIA</b>	Soglia	
<b>MATERIALI</b>	CLS e massi	
<b>CONTROSOGLIE</b>	No	
<b>PLATEA</b>	No	
<b>OPERE SPONDA SX</b>	No	
<b>OPERE SPONDA DX</b>	Sì, muro d'argine identificato con codice <b>GOB015</b>	
<b>STATO DELL'OPERA</b>	L'opera non si presenta in ottimo stato di conservazione, dato che è caratterizzata da problemi erosivi generalizzati	
	<i>Grado di integrità strutturale:</i> <b>2</b>	<i>Grado di efficienza:</i> <b>1</b>
<b>NOTE</b>	A valle della soglia in sinistra idrografica c'è un punto di rilascio di un canale, ad oggi non più utilizzato, di cui rimane la vecchia paratia in ferro

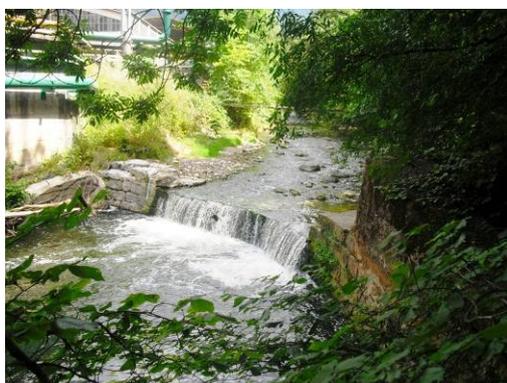
**Fig.1: Vista frontale della soglia da valle**

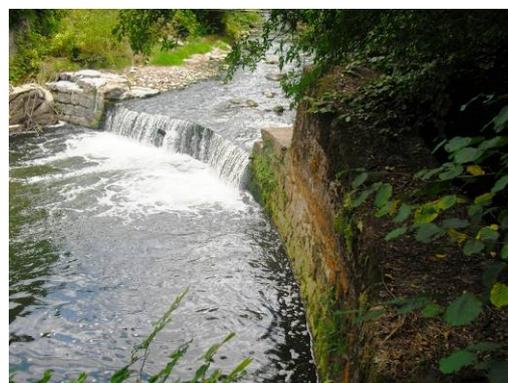
**Fig.2: Vista frontale**

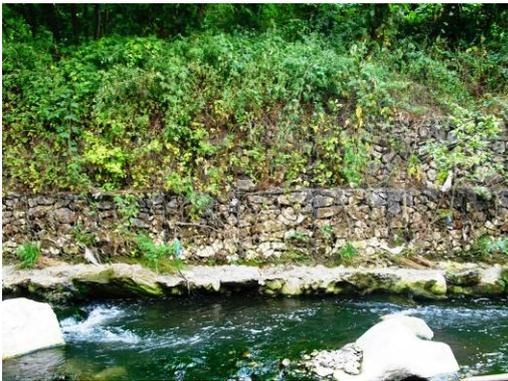
<b>TIPOLOGIA</b>	Muri d'argine in sx e dx idrografica				
<b>MATERIALI</b>	Massi ciclopici e rete metallica				
<b>DIFESA AL PIEDE</b>	No				
<b>STATO DELL'OPERA</b>	L'opera non si presentano in ottimo stato di conservazione, dato che si evidenziano problemi strutturali generalizzati ed erosione al piede. In alcuni tratti la vegetazione spontanea è cresciuta eccessivamente, ricoprendo parzialmente l'opera				
	<i>Grado di integrità strutturale:</i>		<i>Grado di efficienza:</i>		
	<b>3</b>		<b>2</b>		
<b>NOTE</b>					
<b>FOTO</b>

<i>Fig.1: Vista frontale del muro d'argine composto da gabbioni</i>		<i>Fig.2: Vista semi-frontale dell'opera da monte verso valle</i>

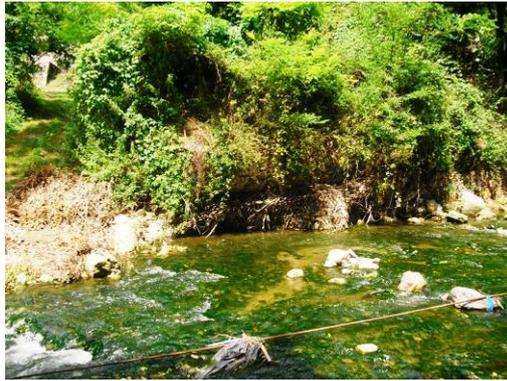
***Fig.3: Vista frontale dei gabbioni***

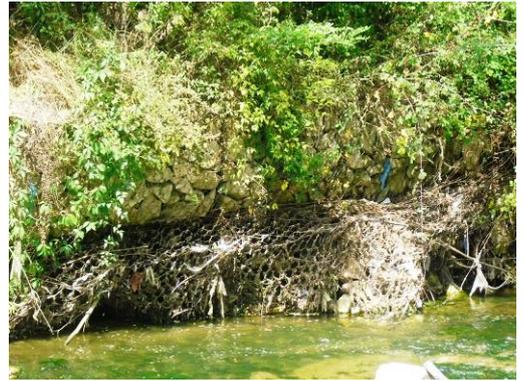
***Fig.4: Particolare del piede dell'opera***

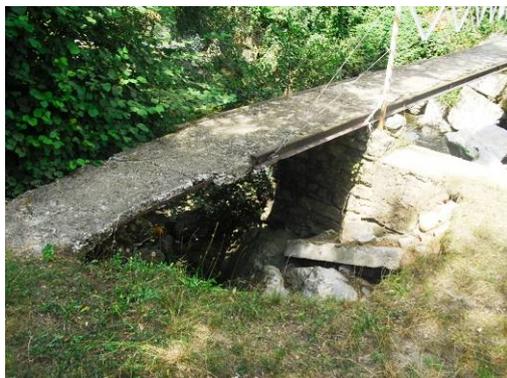
<b>TIPOLOGIA</b>	Passerella pedonale	
<b>MATERIALI</b>	Impalcato in CA e spalle in CLS e massi	
<b>OPERE SPONDA SX</b>	No	
<b>OPERE SPONDA DX</b>	Sì, muro d'argine a monte identificato con codice <b>GOB021</b>	
<b>STATO DELL'OPERA</b>	L'opera si presenta in pessimo stato di conservazione, con problemi strutturali diffusi che compromettono la stabilità dell'opera e il suo utilizzo in sicurezza	
	<i>Grado di integrità strutturale:</i> <b>3</b>	<i>Grado di efficienza:</i> <b>3</b>
<b>NOTE</b>

**Fig.1: Vista semi-frontale dalla sponda in sx idrografica**

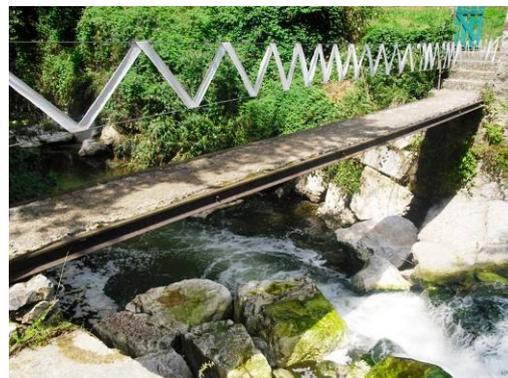
**Fig.2: Vista semi-frontale dalla sponda in sx idrografica**

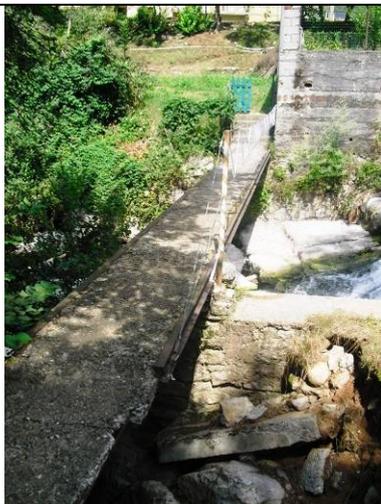
***Fig.3: Vista laterale della passerella***

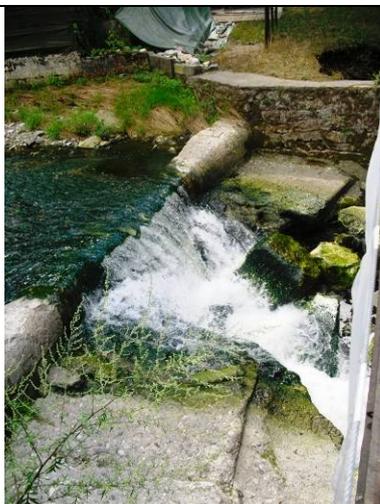
<b>TIPOLOGIA</b>	Soglia	
<b>MATERIALI</b>	CA	
<b>CONTROSOGLIE</b>	No	
<b>PLATEA</b>	Sì	
<b>OPERE SPONDA SX</b>	No	
<b>OPERE SPONDA DX</b>	Sì, muro d'argine identificato con codice <b>GOB021</b>	
<b>STATO DELL'OPERA</b>	L'opera si presenta in cattivo stato di conservazione, con la gaveta completamente erosa ed alcuni cedimenti lungo la platea posta subito a valle	
	<i>Grado di integrità strutturale:</i> <b>3</b>	<i>Grado di efficienza:</i> <b>3</b>
<b>NOTE</b>

**Fig.1: Vista laterale dalla sponda di dx**

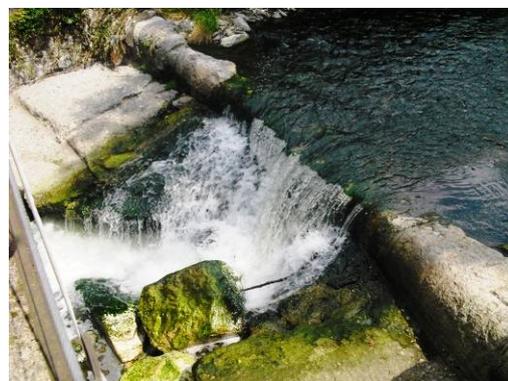
**Fig.2: Vista semi-frontale dell'opera dalla sponda in sx idrografica**

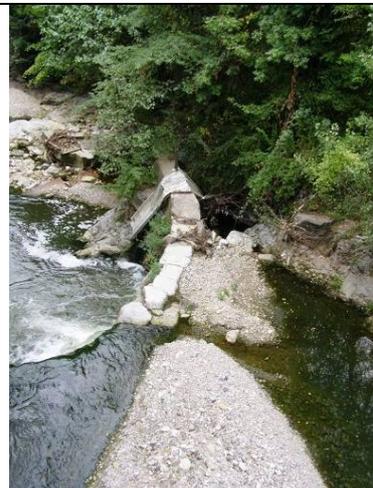
<b>TIPOLOGIA</b>	Soglia	
<b>MATERIALI</b>	CLS e massi	
<b>CONTROSOGLIE</b>	No	
<b>PLATEA</b>	No	
<b>OPERE SPONDA SX</b>	No	
<b>OPERE SPONDA DX</b>	No	
<b>STATO DELL'OPERA</b>	L'opera si presenta in pessimo stato di conservazione, dato che è caratterizzata da problemi strutturali ed erosivi generalizzati e lungo le spalle è parzialmente coperta da vegetazione	
	<i>Grado di integrità strutturale:</i> <b>3</b>	<i>Grado di efficienza:</i> <b>3</b>
<b>NOTE</b>

**Fig.2: Vista laterale dalla sponda sx**

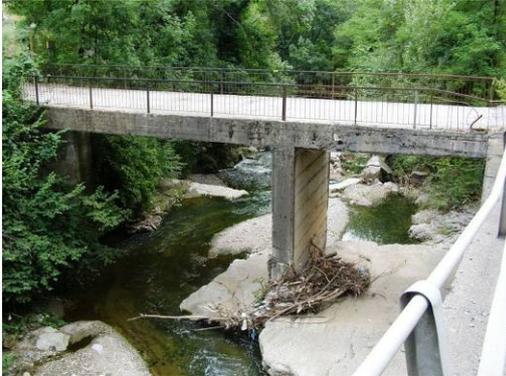
<b>TIPOLOGIA</b>	Ponte				
<b>MATERIALI</b>	Impalcato e spalle in CA				
<b>OPERE SPONDA SX</b>	No				
<b>OPERE SPONDA DX</b>	Sì, muro d'argine a monte identificato con codice <b>GOB025</b>				
<b>STATO DELL'OPERA</b>	L'opera non si presenta in ottimo stato di conservazione, per via di problemi strutturali localizzati alle spalle e lungo l'impalcato				
	<i>Grado di integrità strutturale:</i> <b>2</b>		<i>Grado di efficienza:</i> <b>2</b>		
<b>NOTE</b>					
<b>FOTO</b>

<i>Fig.1: Vista frontale da monte verso valle</i>		<i>Fig.2: Vista laterale dalla sponda in dx idrografica</i>

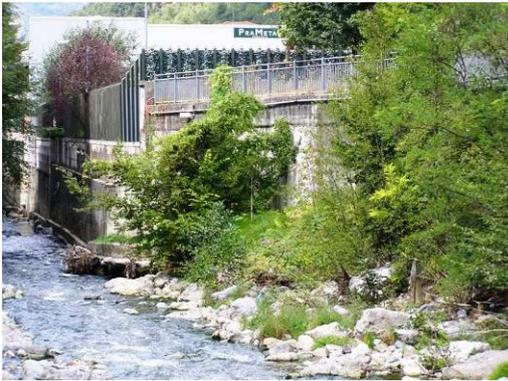
<b>TIPOLOGIA</b>	Muro d'argine in dx idrografica	
<b>MATERIALI</b>	CA	
<b>DIFESA AL PIEDE</b>	No	
<b>STATO DELL'OPERA</b>	Il muro d'argine si presenta in buono stato di conservazione, anche se in alcuni tratti la vegetazione spontanea è cresciuta lungo le sponde e ricopre parzialmente l'opera	
	<i>Grado di integrità strutturale:</i> <b>1</b>	<i>Grado di efficienza:</i> <b>1</b>
<b>NOTE</b>		
<b>FOTO</b>

<i>Fig.1: Vista semi-frontale del muro d'argine in destra idrografica</i>	<i>Fig.2: Vista semi-frontale dell'opera da monte verso valle</i>

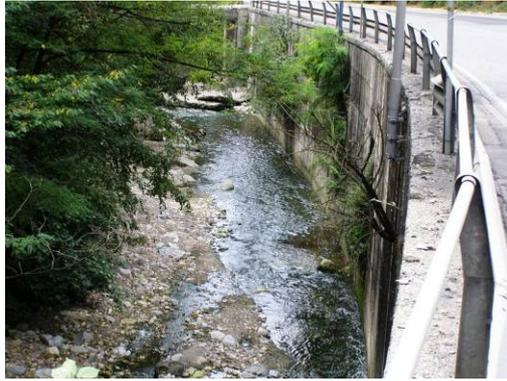
***Fig.3: Vista laterale dell'opera***

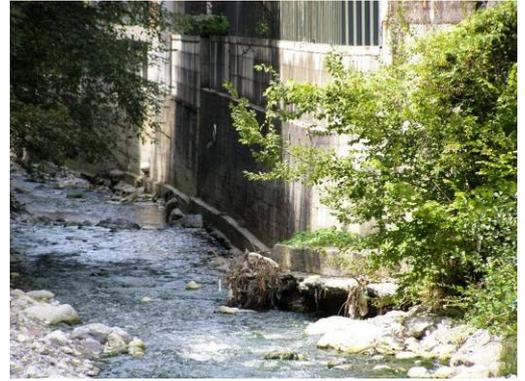
***Fig.4: Particolare del piede del muro d'argine***

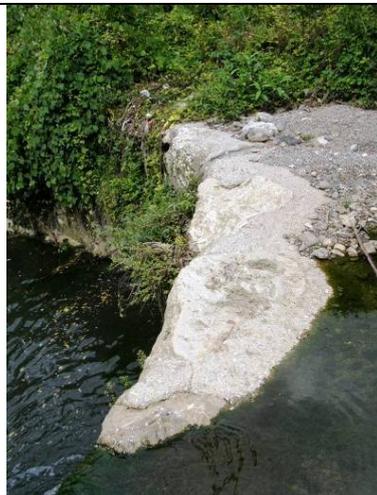
<b>TIPOLOGIA</b>	Soglia	
<b>MATERIALI</b>	CA, gaveta rivestita in massi	
<b>CONTROSOGLIE</b>	No	
<b>PLATEA</b>	No	
<b>OPERE SPONDA SX</b>	No	
<b>OPERE SPONDA DX</b>	No	
<b>STATO DELL'OPERA</b>	L'opera non si presenta in ottimo stato di conservazione, per via della presenza di materiale fine appena a monte della stessa che ne limita la corretta efficienza ed è anche parzialmente coperta da vegetazione lungo le spalle	
	<i>Grado di integrità strutturale:</i> <b>1</b>	<i>Grado di efficienza:</i> <b>2</b>
<b>NOTE</b>

**Fig.1: Vista laterale dalla sponda sx**

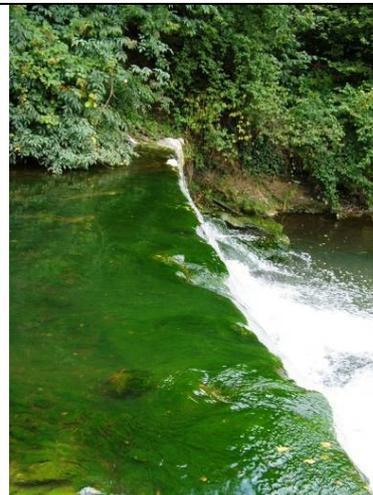
**Fig.2: Vista laterale dalla sponda dx**

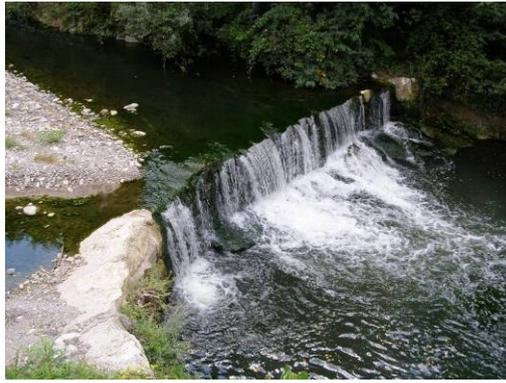
***Fig.3: Vista frontale da valle verso monte***

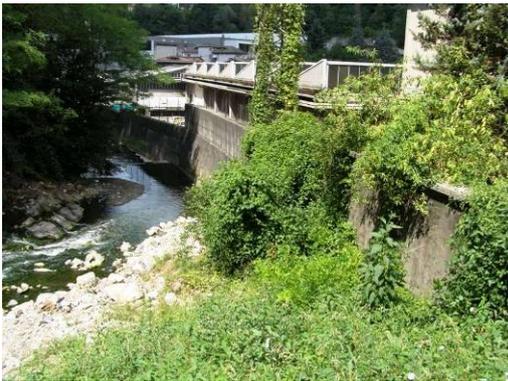
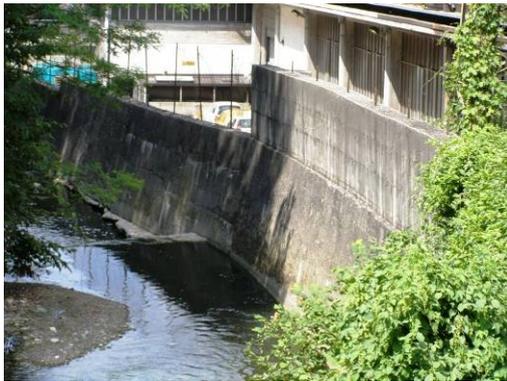
<b>TIPOLOGIA</b>	Muro d'argine in dx idrografica				
<b>MATERIALI</b>	CA				
<b>DIFESA AL PIEDE</b>	No				
<b>STATO DELL'OPERA</b>	L'opera non si presentano in ottimo stato di conservazione, dato che si evidenziano problemi strutturali e di erosione generalizzati				
	<i>Grado di integrità strutturale:</i> <b>2</b>		<i>Grado di efficienza:</i> <b>2</b>		
<b>NOTE</b>					
<b>FOTO</b>

<i>Fig.1: Vista semi-frontale del muro d'argine in destra idrografica</i>		<i>Fig.2: Vista semi-frontale dell'opera da monte verso valle</i>

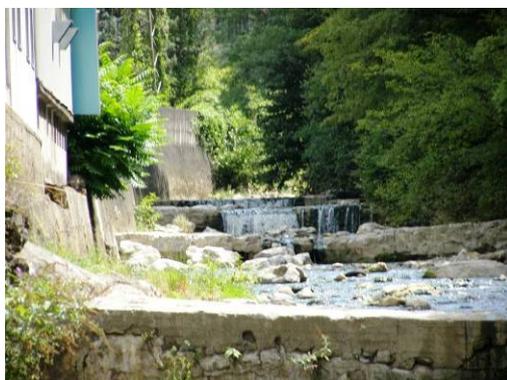
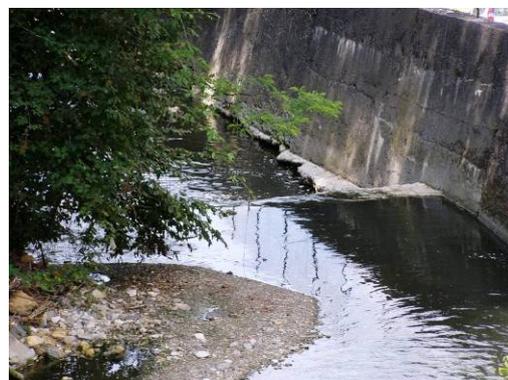
<b>TIPOLOGIA</b>	Soglia	
<b>MATERIALI</b>	CA	
<b>CONTROSOGLIE</b>	No	
<b>PLATEA</b>	No	
<b>OPERE SPONDA SX</b>	No	
<b>OPERE SPONDA DX</b>	Sì, muro d'argine identificato con codice <b>GOB027</b>	
<b>STATO DELL'OPERA</b>	L'opera non si presenta in ottimo stato di conservazione, con problemi strutturali ed erosivi generalizzati	
	<i>Grado di integrità strutturale:</i> <b>2</b>	<i>Grado di efficienza:</i> <b>2</b>
<b>NOTE</b>

**Fig.1: Vista frontale**

**Fig.2: Vista dall'alto da monte verso valle**

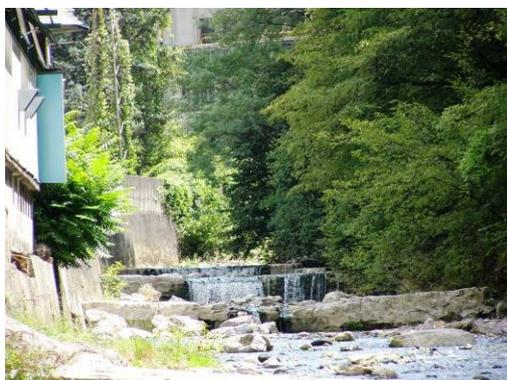
<b>TIPOLOGIA</b>	Soglia	
<b>MATERIALI</b>	CA	
<b>CONTROSOGLIE</b>	No	
<b>PLATEA</b>	No	
<b>OPERE SPONDA SX</b>	No	
<b>OPERE SPONDA DX</b>	Sì, muro d'argine identificato con codice <b>GOB027</b>	
<b>STATO DELL'OPERA</b>	L'opera si presenta in cattivo stato di conservazione, con problemi strutturali ed erosivi generalizzati e parzialmente coperta da vegetazione lungo la sponda di sinistra	
	<i>Grado di integrità strutturale:</i> <b>2</b>	<i>Grado di efficienza:</i> <b>2</b>
<b>NOTE</b>

**Fig.1: Vista frontale**

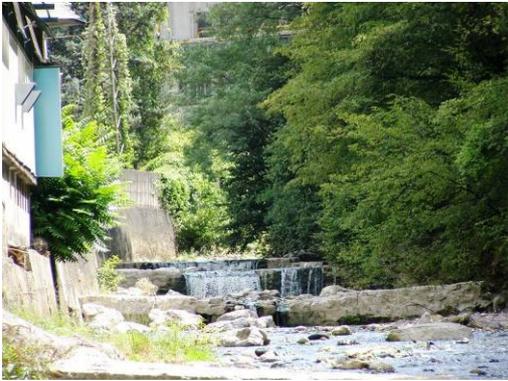
<b>TIPOLOGIA</b>	Soglia	
<b>MATERIALI</b>	CA	
<b>CONTROSOGLIE</b>	No	
<b>PLATEA</b>	No	
<b>OPERE SPONDA SX</b>	No	
<b>OPERE SPONDA DX</b>	Sì, muro d'argine identificato con codice <b>GOB027</b>	
<b>STATO DELL'OPERA</b>	L'opera non si presenta in ottimo stato di conservazione, dato che è caratterizzata da problemi strutturali ed erosivi generalizzati	
	<i>Grado di integrità strutturale:</i> <b>2</b>	<i>Grado di efficienza:</i> <b>2</b>

<p style="text-align: center;"><b>Fig.1: Vista frontale</b></p>
-------------	---

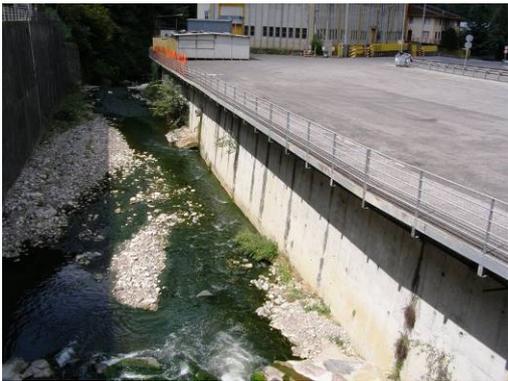
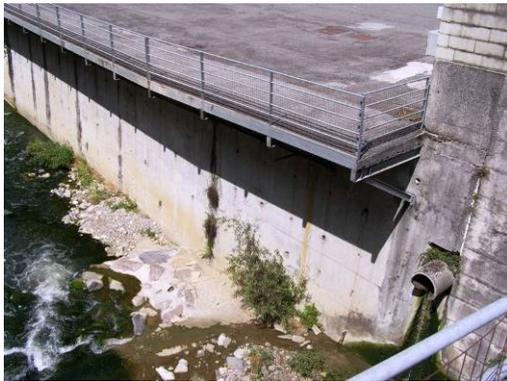
<b>TIPOLOGIA</b>	Muro d'argine in dx idrografica				
<b>MATERIALI</b>	CA				
<b>DIFESA AL PIEDE</b>	No				
<b>STATO DELL'OPERA</b>	L'opera si presentano in ottimo stato di conservazione, dato che non si evidenziano problemi strutturali né di erosione di alcun tipo				
	<i>Grado di integrità strutturale:</i> <b>1</b>		<i>Grado di efficienza:</i> <b>1</b>		
<b>NOTE</b>					
<b>FOTO</b>

<i>Fig.1: Vista semi-frontale del muro d'argine in destra idrografica</i>		<i>Fig.2: Vista semi-frontale dell'opera</i>

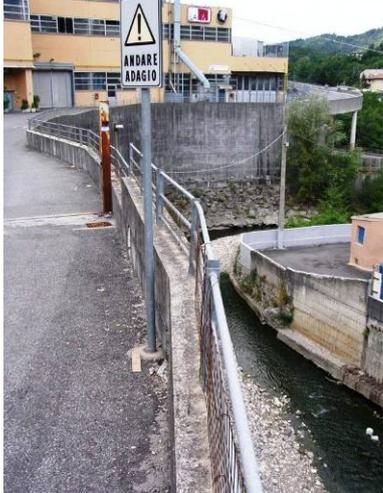
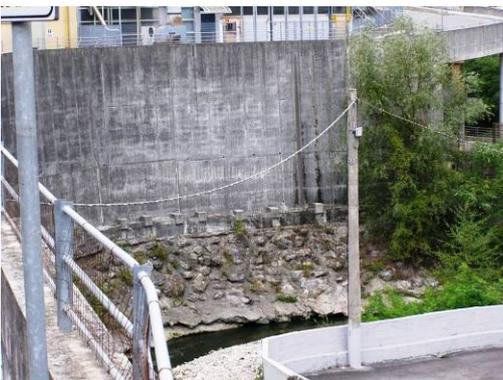
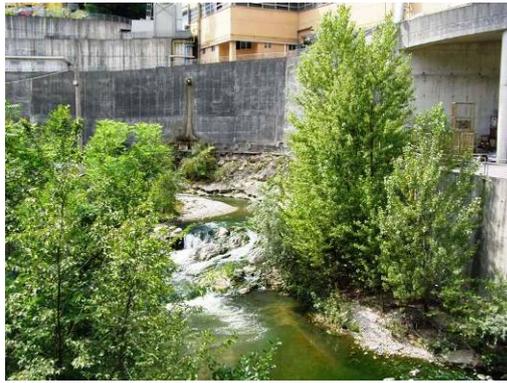
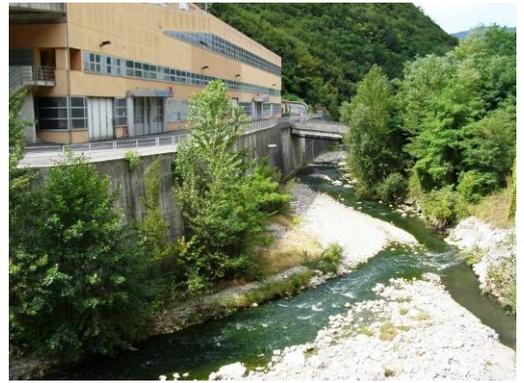
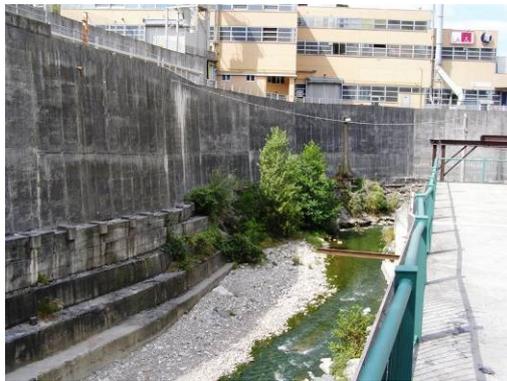
<b>TIPOLOGIA</b>	Muro d'argine in sx idrografica	
<b>MATERIALI</b>	CLS e massi	
<b>DIFESA AL PIEDE</b>	Sì, in alcuni tratti dell'opera	
<b>STATO DELL'OPERA</b>	Il muro d'argine si presenta in ottimo stato di conservazione	
	<i>Grado di integrità strutturale:</i> <b>1</b>	<i>Grado di efficienza:</i> <b>1</b>
<b>NOTE</b>	In alcuni tratti del muro d'argine la difesa al piede è costituita da gabbioni

<p style="text-align: center;"><b>Fig.1: Vista laterale del muro d'argine in sinistra idrografica</b></p>

<p style="text-align: center;"><b>Fig.2: Vista frontale di un tratto dell'opera</b></p>
-------------	---	--

***Fig.3: Vista semi-frontale del muro d'argine***

***Fig.4: Vista d'insieme di un tratto dell'opera***

***Fig.5: Vista d'insieme di un tratto dell'opera***

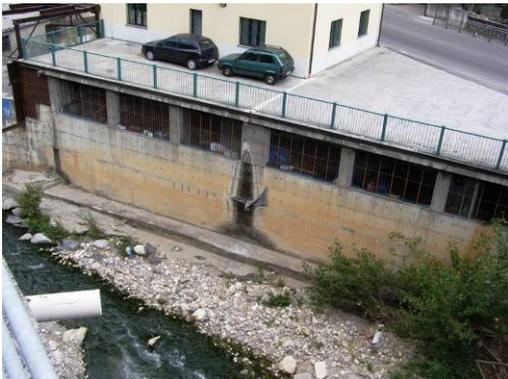
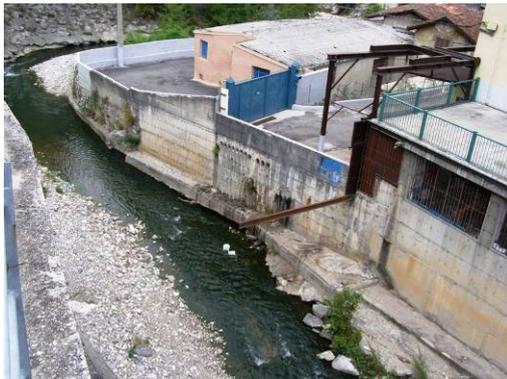
<b>TIPOLOGIA</b>	Muro d'argine in dx idrografica				
<b>MATERIALI</b>	CA				
<b>DIFESA AL PIEDE</b>	Sì, lungo tutto lo sviluppo del muro d'argine				
<b>STATO DELL'OPERA</b>	Il muro d'argine si presentano in buono stato di conservazione, anche se si evidenziano problemi erosivi localizzati al piede dell'opera				
	<i>Grado di integrità strutturale:</i> <b>2</b>		<i>Grado di efficienza:</i> <b>1</b>		
<b>NOTE</b>					
<b>FOTO</b>

<i>Fig.1: Vista frontale di un tratto del muro d'argine in destra idrografica</i>		<i>Fig.2: Vista semi-frontale di un tratto dell'opera</i>

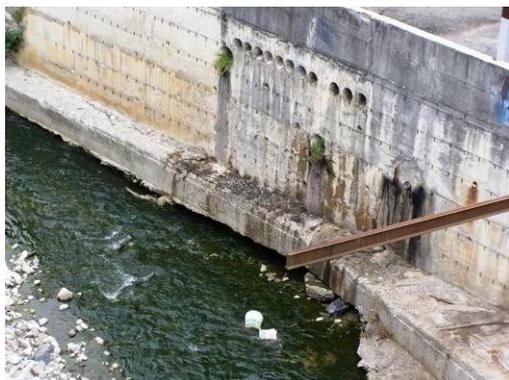
**Fig.3: Particolare del piede in un tratto del muro d'argine**

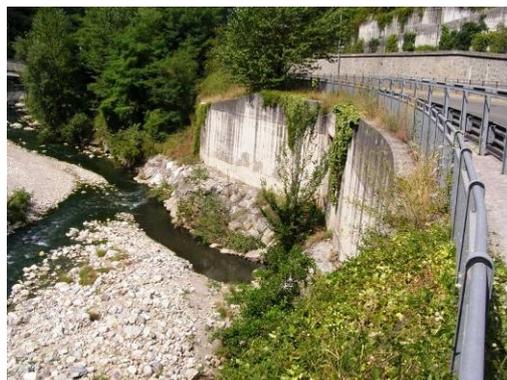
**Fig.4: Vista semi-frontale di un tratto dell'opera**

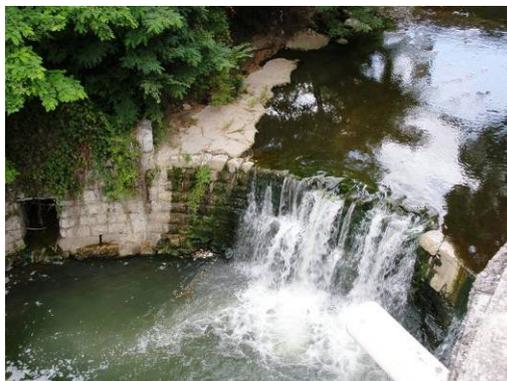
<b>TIPOLOGIA</b>	Soglia ad arco	
<b>MATERIALI</b>	CLS e massi	
<b>CONTROSOGLIE</b>	No	
<b>PLATEA</b>	No	
<b>OPERE SPONDA SX</b>	Sì, muro d'argine a monte e a valle identificato con codice <b>GOB034</b>	
<b>OPERE SPONDA DX</b>	Sì, muro d'argine a valle identificato con codice <b>GOB037</b>	
<b>STATO DELL'OPERA</b>	L'opera si presenta in buono stato di conservazione, anche se caratterizzata da segni erosivi localizzati alla gaveta e al piede	
	<i>Grado di integrità strutturale:</i> <b>2</b>	<i>Grado di efficienza:</i> <b>1</b>
<b>NOTE</b>

**Fig.1: Vista frontale dell'opera da valle verso monte**

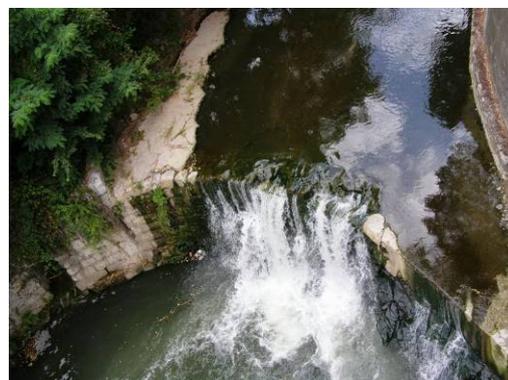
**Fig.2: Vista dell'opera dall'alto**

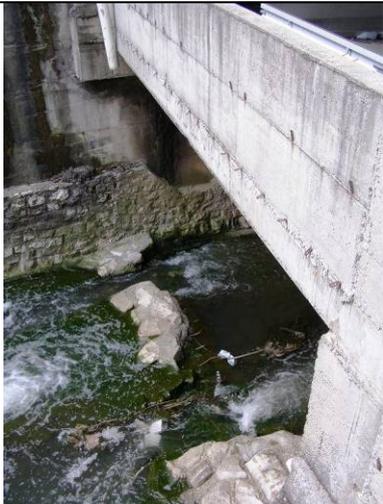
<b>TIPOLOGIA</b>	Tombinamento				
<b>MATERIALI</b>	CA				
<b>OPERE SPONDA SX</b>	Sì, muro d'argine di codice <b>GOB034</b>				
<b>OPERE SPONDA DX</b>	No				
<b>STATO DELL'OPERA</b>	L'opera si presenta in buono stato di conservazione				
	<i>Grado di integrità strutturale:</i> <b>1</b>		<i>Grado di efficienza:</i> <b>1</b>		
<b>NOTE</b>					
<b>FOTO</b>

<p style="text-align: center;"><b>Fig.1: Vista frontale dell'ingresso del tombinamento</b></p>		<p style="text-align: center;"><b>Fig.2: Vista frontale dell'uscita del tombinamento</b></p>

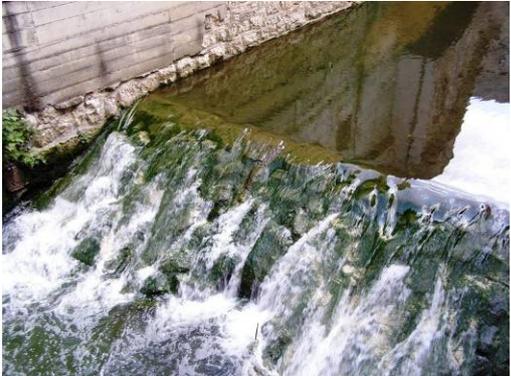
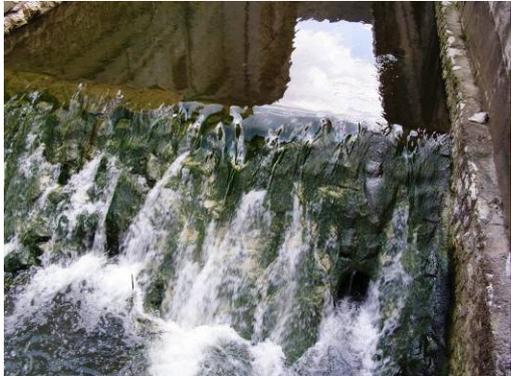
<b>TIPOLOGIA</b>	Soglia				
<b>MATERIALI</b>	CLS e massi				
<b>CONTROSOGLIE</b>	No				
<b>PLATEA</b>	No				
<b>OPERE SPONDA SX</b>	Sì, tombinamento identificato con codice <b>GOB039</b>				
<b>OPERE SPONDA DX</b>	Sì, tombinamento identificato con codice <b>GOB039</b>				
<b>STATO DELL'OPERA</b>	L'opera si presenta in buono stato di conservazione				
	<i>Grado di integrità strutturale:</i>		<i>Grado di efficienza:</i>		
	<b>1</b>		<b>1</b>		
<b>NOTE</b>					
<b>FOTO</b>

<i>Fig.1: Vista frontale dell'opera verso la sponda in destra idrografica</i>		<i>Fig.2: Vista frontale dell'opera verso la sponda in sinistra idrografica</i>
