**STUDIO IDROGEOLOGICO  
A SCALA DI SOTTOBACINO IDROGRAFICO  
DELLA VALLE TROMPIA**

**OPERE ESISTENTI**

**TAV. 05.16**

## Censimento delle opere idrauliche e dei dissesti

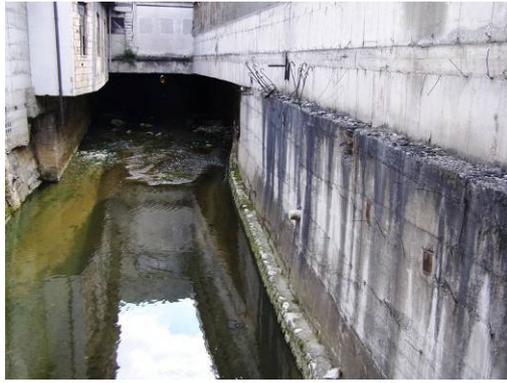
***Fig.3: Vista dell'opera da monte verso valle***

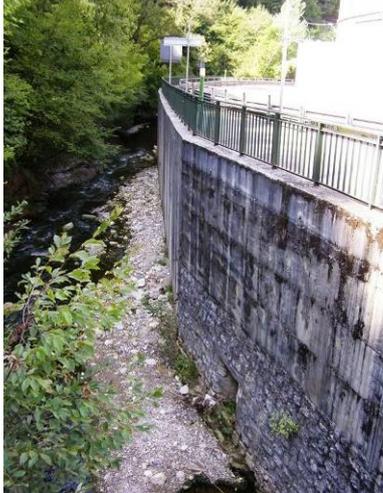
<b>TIPOLOGIA</b>	Muro d'argine in dx idrografica	
<b>MATERIALI</b>	CLS e massi	
<b>DIFESA AL PIEDE</b>	No	
<b>STATO DELL'OPERA</b>	L'opera si presentano in ottimo stato di conservazione	
	<i>Grado di integrità strutturale:</i> <b>1</b>	<i>Grado di efficienza:</i> <b>1</b>

<p><b>Fig.1: Vista semi-frontale del tratto iniziale del muro d'argine in destra idrografica</b></p>

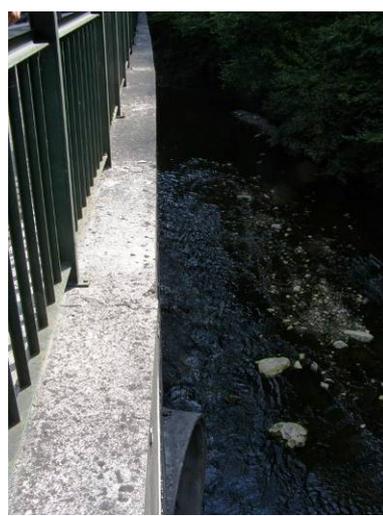
<p><b>Fig.2: Vista del coronamento dell'opera</b></p>
-------------	--	---

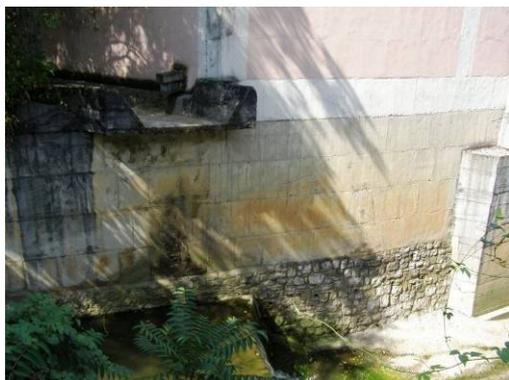
***Fig.3: Particolare di un tratto del muro  
d'argine***

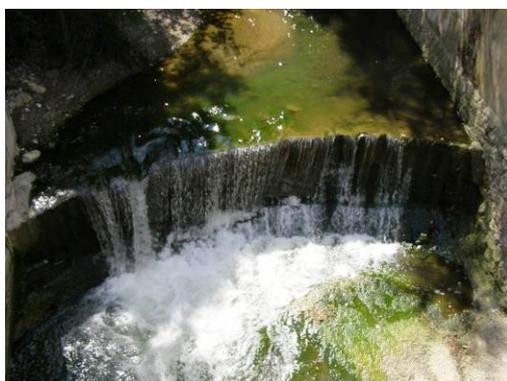
<b>TIPOLOGIA</b>	Soglia ad arco	
<b>MATERIALI</b>	CA	
<b>CONTROSOGLIE</b>	No	
<b>PLATEA</b>	No	
<b>OPERE SPONDA SX</b>	No	
<b>OPERE SPONDA DX</b>	Sì, muro d'argine identificato con codice <b>GOB041</b>	
<b>STATO DELL'OPERA</b>	L'opera si presenta in buono stato di conservazione, anche se risulta caratterizzata da problemi erosivi generalizzati	
	<i>Grado di integrità strutturale:</i> <b>2</b>	<i>Grado di efficienza:</i> <b>1</b>
<b>NOTE</b>

**Fig.1: Vista frontale dell'opera da valle**

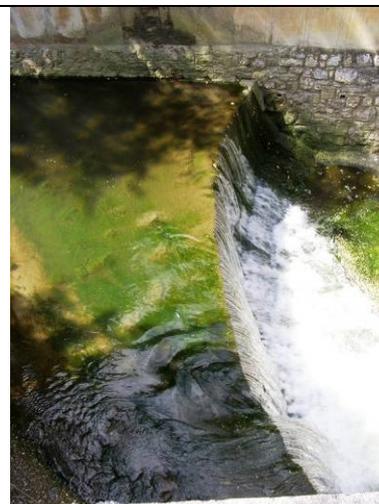
**Fig.2: Vista laterale dalla sponda in destra**

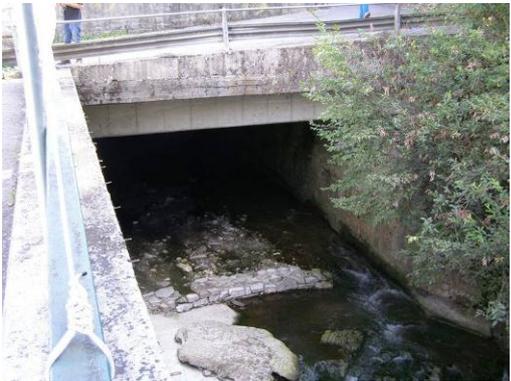
<b>TIPOLOGIA</b>	Tombinamento				
<b>MATERIALI</b>	CA				
<b>OPERE SPONDA SX</b>	No				
<b>OPERE SPONDA DX</b>	No				
<b>STATO DELL'OPERA</b>	L'opera non si presenta in ottimo stato di conservazione per via del fatto che vi sono segni erosivi diffusi e molto materiale fine in alveo che ne limita la luce libera e quindi la migliore efficienza				
	<i>Grado di integrità strutturale:</i>		<i>Grado di efficienza:</i>		
	<b>2</b>		<b>2</b>		
<b>NOTE</b>					
<b>FOTO</b>

<p style="text-align: center;"><b>Fig.1: Vista frontale dell'uscita del tombinamento</b></p>

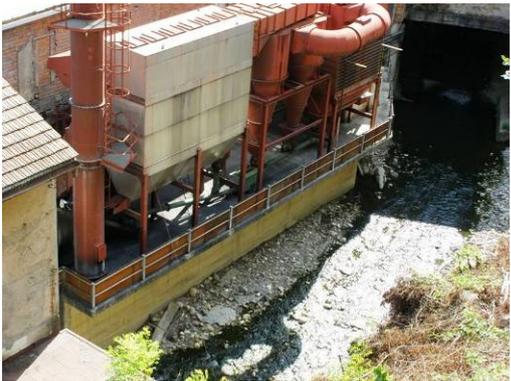
<b>TIPOLOGIA</b>	Muro d'argine				
<b>MATERIALI</b>	CA				
<b>DIFESA AL PIEDE</b>	No				
<b>STATO DELL'OPERA</b>	L'opera si presenta in buono stato di conservazione				
	<i>Grado di integrità strutturale:</i> <b>1</b>		<i>Grado di efficienza:</i> <b>1</b>		
<b>NOTE</b>	Il muro d'argine coincide di fatto con il muro di sostegno del complesso industriale presente.				
<b>FOTO</b>

<p style="text-align: center;"><b>Fig.1: Vista frontale del tratto del muro d'argine</b></p>

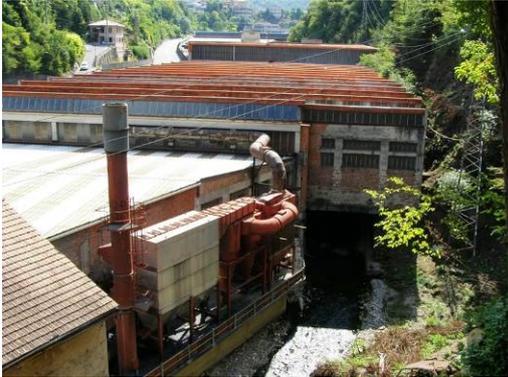
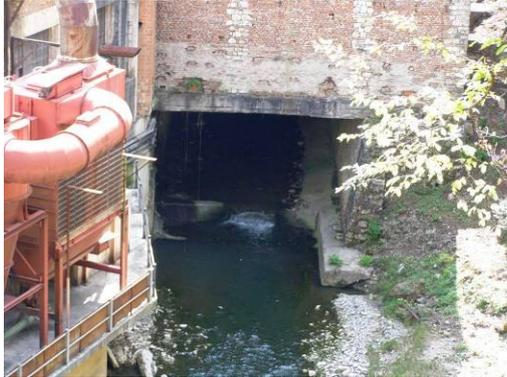
<b>TIPOLOGIA</b>	Tombinamento				
<b>MATERIALI</b>	CA				
<b>OPERE SPONDA SX</b>	No				
<b>OPERE SPONDA DX</b>	No				
<b>STATO DELL'OPERA</b>	L'opera non si presenta in ottimo stato di conservazione				
	<i>Grado di integrità strutturale:</i>		<i>Grado di efficienza:</i>		
	<b>2</b>		<b>2</b>		
<b>NOTE</b>	Si rileva la presenza di una piccola soglia in corrispondenza dell'uscita del tombinamento.				
<b>FOTO</b>

<i>Fig.1: Vista d'insieme del tratto d'uscita del tombinamento</i>		<i>Fig.2: Particolare dell'uscita del tombinamento</i>

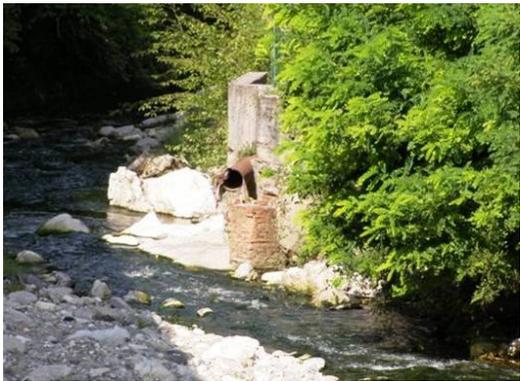
<b>TIPOLOGIA</b>	Muro d'argine in dx idrografica				
<b>MATERIALI</b>	CLS e massi				
<b>DIFESA AL PIEDE</b>	No				
<b>STATO DELL'OPERA</b>	Le scogliere si presentano in buono stato di conservazione, anche se in alcuni tratti la vegetazione spontanea è cresciuta sia in alveo che lungo il versante, ricoprendo parzialmente l'opera				
	<i>Grado di integrità strutturale:</i>		<i>Grado di efficienza:</i>		
	<b>1</b>		<b>2</b>		
<b>NOTE</b>					
<b>FOTO</b>

<p style="text-align: center;"><b>Fig.1: Vista semi-frontale di un tratto del muro d'argine in destra idrografica</b></p>

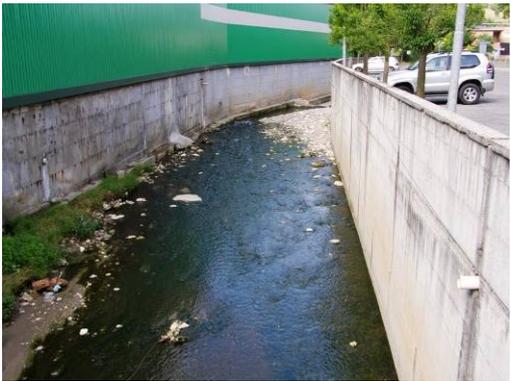
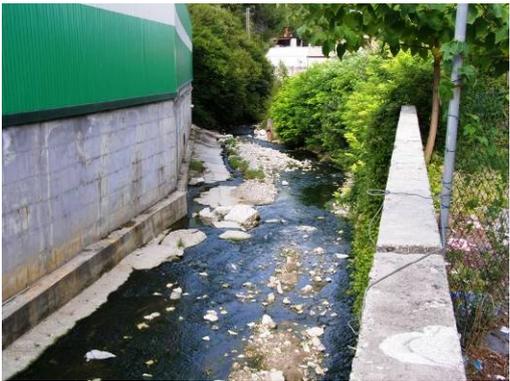
<b>TIPOLOGIA</b>	Muri d'argine in sx e dx idrografica				
<b>MATERIALI</b>	CA				
<b>DIFESA AL PIEDE</b>	Sì, lungo alcuni tratti dello sviluppo dei muri d'argine				
<b>STATO DELL'OPERA</b>	L'opera si presentano in ottimo stato di conservazione, senza alcun segno di erosione di alcun tipo né problemi strutturali				
	<i>Grado di integrità strutturale:</i>		<i>Grado di efficienza:</i>		
	<b>1</b>		<b>1</b>		
<b>NOTE</b>					
<b>FOTO</b>

<i>Fig.1: Vista d'insieme dei muri d'argine in sinistra e destra idrografica</i>		<i>Fig.2: Vista d'insieme del tratto finale dei muri d'argine</i>

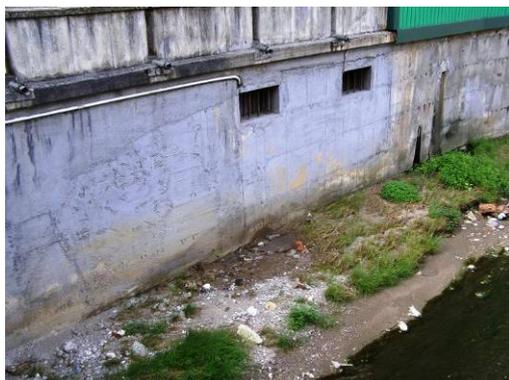
***Fig.3: Particolare di un tratto del muro  
d'argine in sinistra idrografica***

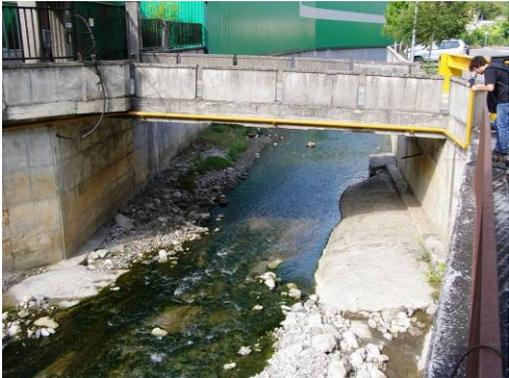
Bacino idrico	Corso d'acqua	Comune	Data rilievo	Tipologia	Codice
Gobbia	Gobbia	Lumezzane	10.08.2012	Ponte	GOB049

<b>TIPOLOGIA</b>	Ponte				
<b>MATERIALI</b>	Impalcato e spalle in CA				
<b>OPERE SPONDA SX</b>	Sì, muro d'argine a monte identificato con codice <b>GOB050</b> e a valle con codice <b>GOB047</b>				
<b>OPERE SPONDA DX</b>	Sì, muro d'argine a monte identificato con codice <b>GOB050</b> e a valle con codice <b>GOB047</b>				
<b>STATO DELL'OPERA</b>	L'opera si presenta in ottimo stato di conservazione				
	<i>Grado di integrità strutturale:</i>		<i>Grado di efficienza:</i>		
	<b>1</b>		<b>1</b>		
<b>NOTE</b>					
<b>FOTO</b>

<p style="text-align: center;"><b>Fig.1: Vista frontale da monte verso valle</b></p>

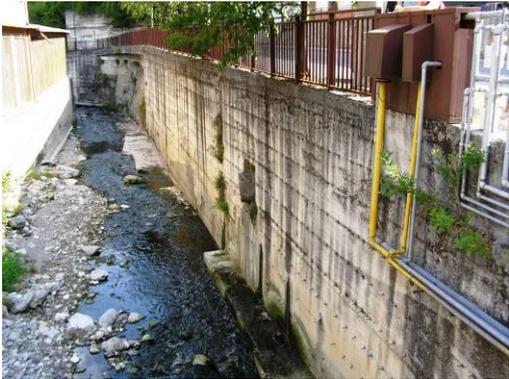
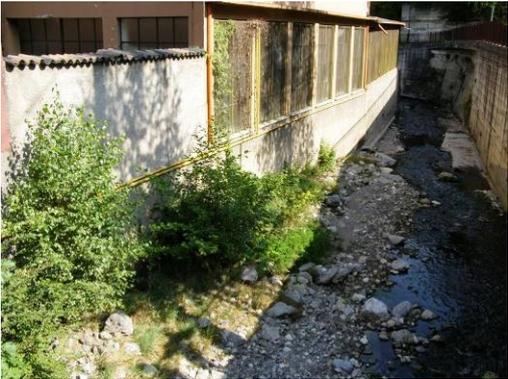
Bacino idrico	Corso d'acqua	Comune	Data rilievo	Tipologia	Codice
Gobbia	Gobbia	Lumezzane	10.08.2012	Muri d'argine	GOB050

<b>TIPOLOGIA</b>	Muri d'argine in sx e dx idrografica				
<b>MATERIALI</b>	CA				
<b>DIFESA AL PIEDE</b>	No				
<b>STATO DELL'OPERA</b>	L'opera presenta segni di erosione al piede lungo alcuni tratti del suo sviluppo longitudinale, soprattutto nelle curve				
	<i>Grado di integrità strutturale:</i> <b>2</b>		<i>Grado di efficienza:</i> <b>1</b>		
<b>NOTE</b>					
<b>FOTO</b>

<p style="text-align: center;"><i>Fig.1: Vista d'insieme dei muri d'argine in sinistra e destra idrografica</i></p>		<p style="text-align: center;"><i>Fig.2: Vista d'insieme dei muri d'argine in sinistra e destra idrografica</i></p>

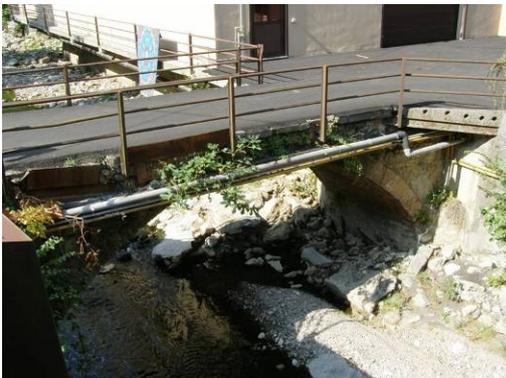
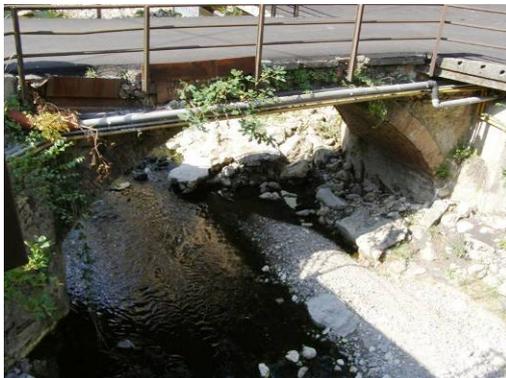
Bacino idrico	Corso d'acqua	Comune	Data rilievo	Tipologia	Codice
Gobbia	Gobbia	Lumezzane	10.08.2012	Ponte	GOB051

<b>TIPOLOGIA</b>	Ponte ad arco				
<b>MATERIALI</b>	Impalcato e spalle in CLS e massi				
<b>OPERE SPONDA SX</b>	Sì, muro d'argine a monte identificato con codice <b>GOB052</b> e a valle con codice <b>GOB050</b>				
<b>OPERE SPONDA DX</b>	Sì, scogliera a monte identificato con codice <b>GOB053</b> e a valle con codice <b>GOB050</b>				
<b>STATO DELL'OPERA</b>	Il ponte non si presenta in buono stato di conservazione, con tutta probabilità per via dell'età dell'opera stessa				
	<i>Grado di integrità strutturale:</i>		<i>Grado di efficienza:</i>		
	<b>2</b>		<b>2</b>		
<b>NOTE</b>					
<b>FOTO</b>

<i>Fig.1: Vista frontale da monte verso valle</i>		<i>Fig.2: Vista frontale del ponte</i>

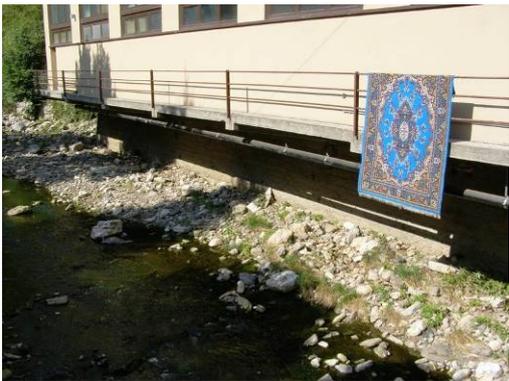
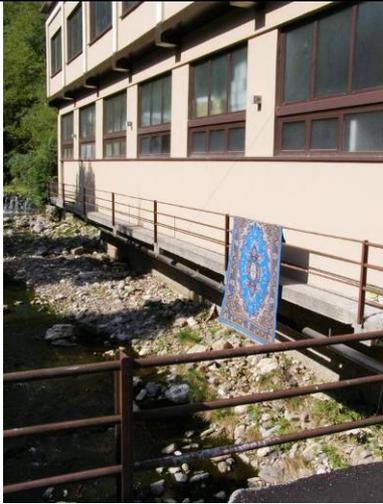
Bacino idrico	Corso d'acqua	Comune	Data rilievo	Tipologia	Codice
Gobbia	Gobbia	Lumezzane	10.08.2012	Muro d'argine	GOB052

<b>TIPOLOGIA</b>	Muro d'argine in sx idrografica	
<b>MATERIALI</b>	CA	
<b>DIFESA AL PIEDE</b>	No	
<b>STATO DELL'OPERA</b>	Il muro d'argine si presenta in buono stato di conservazione	
	<i>Grado di integrità strutturale:</i> <b>1</b>	<i>Grado di efficienza:</i> <b>1</b>

<p style="text-align: center;"><i>Fig.1: Vista di un tratto del muro d'argine in sinistra idrografica</i></p>

<p style="text-align: center;"><i>Fig.2: Vista d'insieme del muro d'argine</i></p>
-------------	---	--

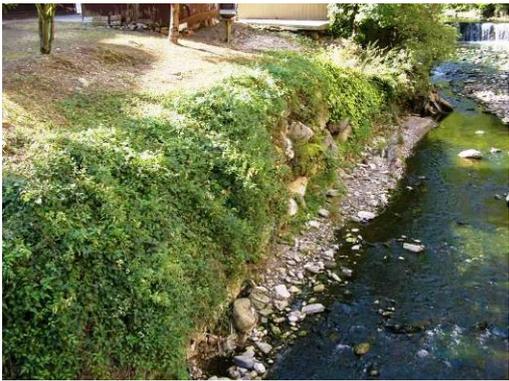
Bacino idrico	Corso d'acqua	Comune	Data rilievo	Tipologia	Codice
Gobbia	Gobbia	Lumezzane	10.08.2012	Scogliera	GOB053

<b>TIPOLOGIA</b>	Scogliera in dx idrografica				
<b>MATERIALI</b>	Massi a secco				
<b>DIFESA AL PIEDE</b>	No				
<b>STATO DELL'OPERA</b>	L'opera si presenta in buono stato di conservazione				
	<i>Grado di integrità strutturale:</i> <b>1</b>		<i>Grado di efficienza:</i> <b>2</b>		
<b>NOTE</b>					
<b>FOTO</b>

<p style="text-align: center;"><b>Fig.1: Vista semi-frontale della scogliera</b></p>

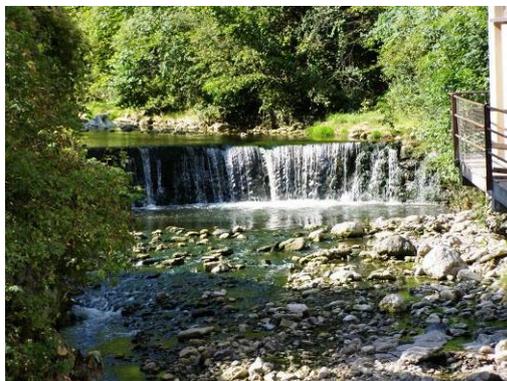
Bacino idrico	Corso d'acqua	Comune	Data rilievo	Tipologia	Codice
Gobbia	Gobbia	Lumezzane	10.08.2012	Soglia	GOB054

<b>TIPOLOGIA</b>	Soglia	
<b>MATERIALI</b>	CLS e massi	
<b>CONTROSOGLIE</b>	No	
<b>PLATEA</b>	No	
<b>OPERE SPONDA SX</b>	No	
<b>OPERE SPONDA DX</b>	Sì, muro d'argine a monte identificato con codice <b>GOB055</b> e a valle con codice <b>GOB053</b>	
<b>STATO DELL'OPERA</b>	L'opera si presenta in buono stato di conservazione, senza problemi strutturali né erosivi generalizzati	
	<i>Grado di integrità strutturale:</i> <b>1</b>	<i>Grado di efficienza:</i> <b>1</b>
<b>NOTE</b>

**Fig.1: Vista frontale dell'opera da valle verso monte**

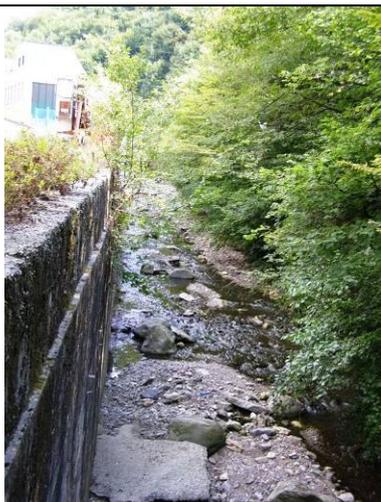
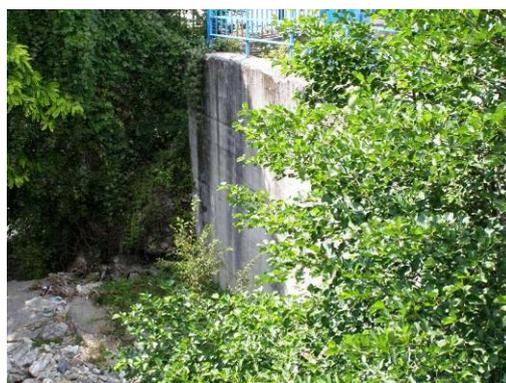
Bacino idrico	Corso d'acqua	Comune	Data rilievo	Tipologia	Codice
Gobbia	Gobbia	Lumezzane	10.08.2012	Muro d'argine	GOB056

<b>TIPOLOGIA</b>	Muro d'argine in dx idrografica	
<b>MATERIALI</b>	CA	
<b>DIFESA AL PIEDE</b>	No	
<b>STATO DELL'OPERA</b>	L'opera presenta un buono stato di conservazione complessivo	
	<i>Grado di integrità strutturale:</i> <b>1</b>	<i>Grado di efficienza:</i> <b>1</b>
<b>NOTE</b>

**Fig.1: Vista laterale del muro d'argine in destra idrografica**

**Fig.2: Vista semi-frontale del muro d'argine**

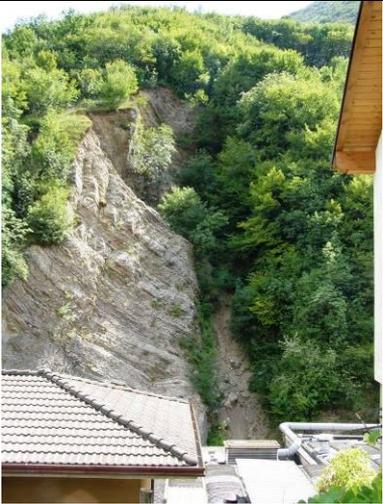
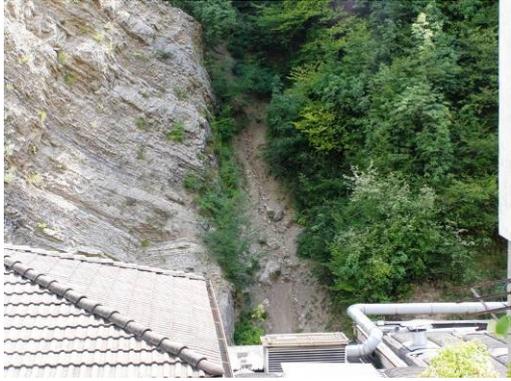
Bacino idrico	Corso d'acqua	Comune	Data rilievo	Tipologia	Codice
Gobbia	Gobbia	Lumezzane	10.08.2012	Dissesto	GOB057

<b>TIPOLOGIA</b>	Dissesto				
<b>CARATTERISTICHE</b>	Crollo in roccia				
<b>NOTE</b>					
<b>FOTO</b>

<p style="text-align: center;"><b>Fig.1: Vista frontale del dissesto lungo il versante in sx idrografica</b></p>

<p style="text-align: center;"><b>Fig.2: Vista del dissesto in sx idrografica</b></p>

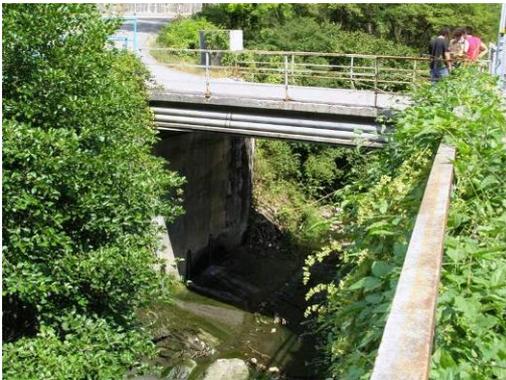
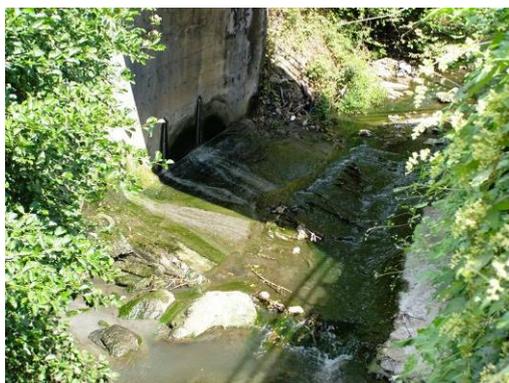
Bacino idrico	Corso d'acqua	Comune	Data rilievo	Tipologia	Codice
Gobbia	Gobbia	Lumezzane	10.08.2012	Ponte	GOB058

<b>TIPOLOGIA</b>	Ponte				
<b>MATERIALI</b>	Impalcato e spalle in CA				
<b>OPERE SPONDA SX</b>	Sì, muro d'argine a monte identificato con codice <b>GOB059</b>				
<b>OPERE SPONDA DX</b>	Sì, muro d'argine a valle identificato con codice <b>GOB056</b>				
<b>STATO DELL'OPERA</b>	L'opera si presenta in buono stato di conservazione				
	<i>Grado di integrità strutturale:</i>		<i>Grado di efficienza:</i>		
	<b>1</b>		<b>1</b>		
<b>NOTE</b>	Appena a valle del ponte c'è una platea che riveste l'alveo e finisce con un piccolo salto				
<b>FOTO</b>

<i>Fig.1: Vista frontale da valle verso monte</i>		<i>Fig.2: Vista frontale del ponte</i>

***Fig.3: Particolare del fondo al di sotto del  
ponte***

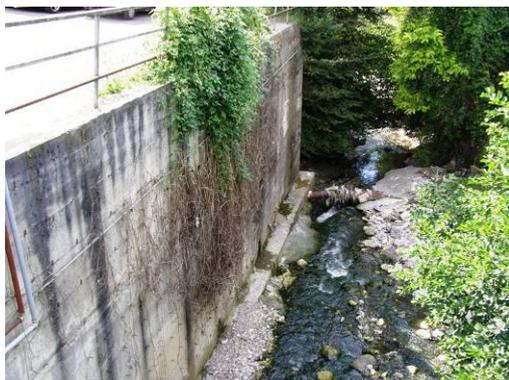
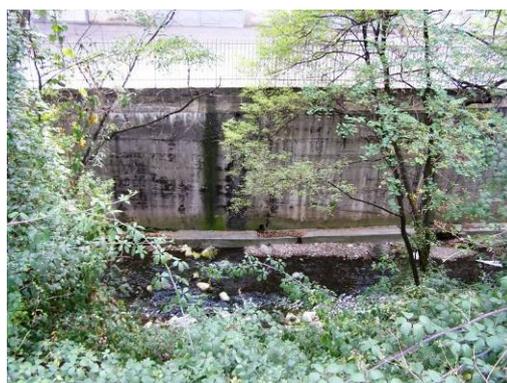
Bacino idrico	Corso d'acqua	Comune	Data rilievo	Tipologia	Codice
Gobbia	Gobbia	Lumezzane	10.08.2012	Muro d'argine	GOB059

<b>TIPOLOGIA</b>	Muro d'argine in sx idrografica	
<b>MATERIALI</b>	CA	
<b>DIFESA AL PIEDE</b>	No	
<b>STATO DELL'OPERA</b>	Il muro d'argine presenta problemi di erosione localizzati principalmente al piede, che risulta scoperto in alcuni suoi tratti	
	<i>Grado di integrità strutturale:</i> <b>2</b>	<i>Grado di efficienza:</i> <b>1</b>

***Fig.3: Vista laterale del muro d'argine da monte verso valle***

***Fig.4: Vista frontale dell'opera***

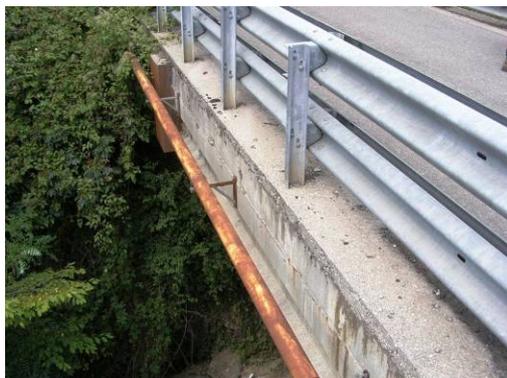
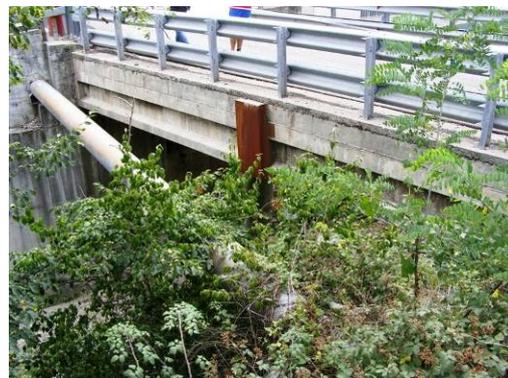
<b>TIPOLOGIA</b>	Ponte	
<b>MATERIALI</b>	Impalcato e spalle in CA	
<b>OPERE SPONDA SX</b>	Sì, muro d'argine a monte e a valle identificato con codice <b>GOB059</b>	
<b>OPERE SPONDA DX</b>	No	
<b>STATO DELL'OPERA</b>	L'opera si presenta in ottimo stato di conservazione	
	<i>Grado di integrità strutturale:</i> <b>1</b>	<i>Grado di efficienza:</i> <b>1</b>
<b>NOTE</b>	Appena al di sotto del ponte c'è una soglia in CLS e massi quasi completamente distrutta

**Fig.1: Vista semi-frontale del ponte da monte verso valle**

**Fig.2: Vista semi-frontale da valle verso monte**

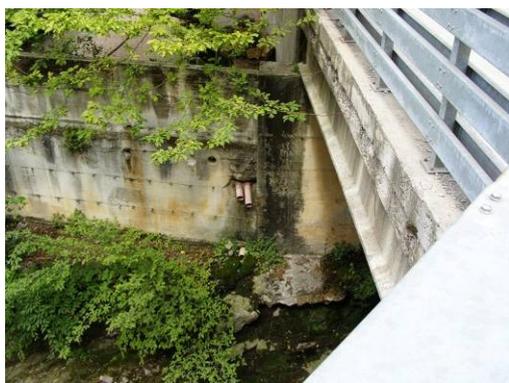
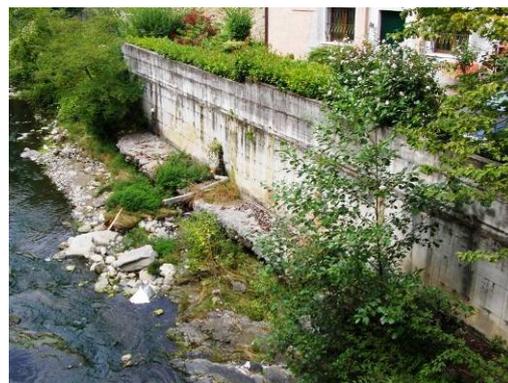
<b>TIPOLOGIA</b>	Muro d'argine in dx idrografica	
<b>MATERIALI</b>	CA	
<b>DIFESA AL PIEDE</b>	No	
<b>STATO DELL'OPERA</b>	Il muro d'argine presenta in cattivo stato di conservazione, dato che si evidenziano problemi di erosione localizzati lungo il piede dello stesso	
	<i>Grado di integrità strutturale:</i> <b>2</b>	<i>Grado di efficienza:</i> <b>2</b>

**Fig.1: Particolare del tratto iniziale dell'opera**

**Fig.2: Vista d'insieme del muro d'argine in destra idrografica**

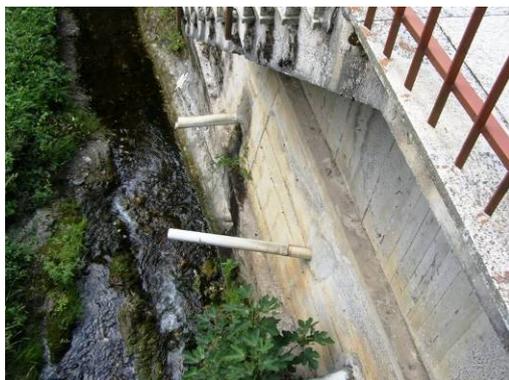
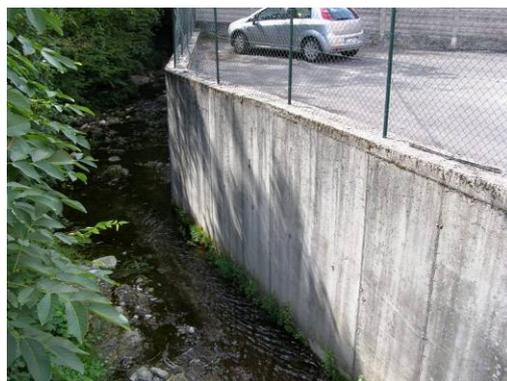
<b>TIPOLOGIA</b>	Muro d'argine in dx idrografica	
<b>MATERIALI</b>	CA	
<b>DIFESA AL PIEDE</b>	No	
<b>STATO DELL'OPERA</b>	L'opera mostra problemi generalizzati di erosione al piede e la presenza vegetazione spontanea cresciuta sia in alveo che lungo il versante che la ricoprono parzialmente	
	<i>Grado di integrità strutturale:</i> <b>2</b>	<i>Grado di efficienza:</i> <b>2</b>

**Fig.3: Particolare di un tratto del muro d'argine**

**Fig.4: Vista semi-frontale dell'opera**

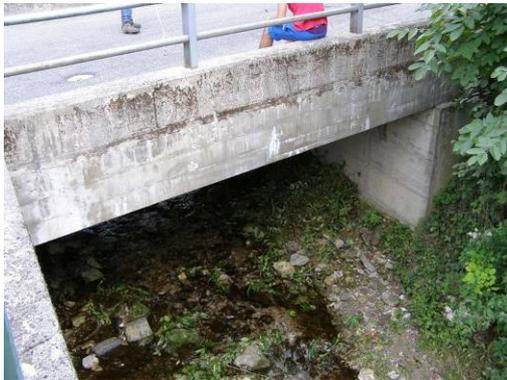
<b>TIPOLOGIA</b>	Ponte				
<b>MATERIALI</b>	Impalcato e spalle in CA				
<b>OPERE SPONDA SX</b>	Sì, muro d'argine a monte identificato con codice <b>GOB065</b>				
<b>OPERE SPONDA DX</b>	Sì, muro d'argine a valle identificato con codice <b>GOB063</b>				
<b>STATO DELL'OPERA</b>	L'opera si presenta in buono stato di conservazione				
	<i>Grado di integrità strutturale:</i>		<i>Grado di efficienza:</i>		
	<b>1</b>		<b>1</b>		
<b>NOTE</b>					
<b>FOTO</b>

<i>Fig.1: Vista frontale del ponte da valle verso monte</i>		<i>Fig.2: Vista frontale dell'opera</i>

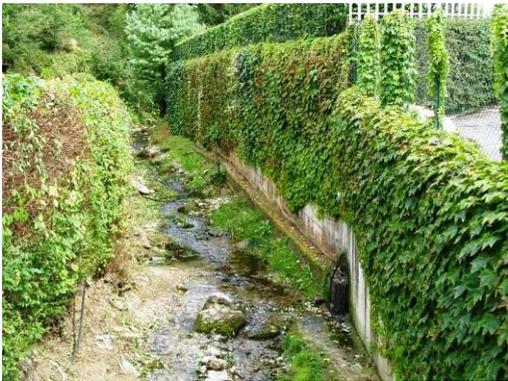
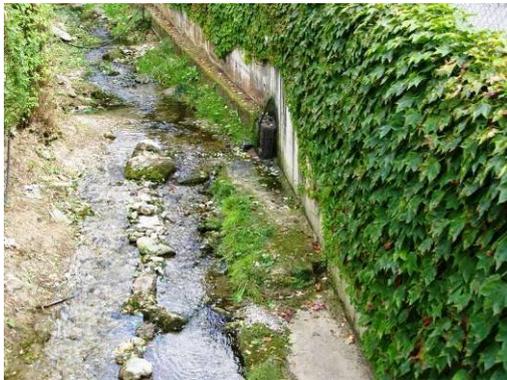
<b>TIPOLOGIA</b>	Muro d'argine in sx idrografica				
<b>MATERIALI</b>	CA				
<b>DIFESA AL PIEDE</b>	No				
<b>STATO DELL'OPERA</b>	Il muro d'argine presenta in buono stato di conservazione, anche se si evidenziano problemi erosivi localizzati al piede e folta vegetazione spontanea lungo l'alveo e l'opera stessa				
	<i>Grado di integrità strutturale:</i>		<i>Grado di efficienza:</i>		
	<b>2</b>		<b>1</b>		
<b>NOTE</b>					
<b>FOTO</b>

<p><i>Fig.1: Vista semi-frontale del muro d'argine in sinistra idrografica</i></p>		<p><i>Fig.2: Particolare del piede del muro d'argine</i></p>

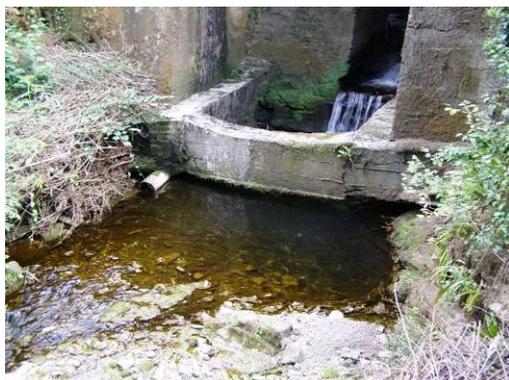
<b>TIPOLOGIA</b>	Ponte con soglia di valle				
<b>MATERIALI</b>	Impalcato e spalle in CA				
<b>OPERE SPONDA SX</b>	No				
<b>OPERE SPONDA DX</b>	Sì, muro d'argine a monte identificato con codice <b>GOB067</b>				
<b>STATO DELL'OPERA</b>	L'opera non si presenta in ottimo stato di conservazione, con problemi strutturali ed erosivi diffusi, con tutta probabilità legati all'età dell'opera stessa				
	<i>Grado di integrità strutturale:</i>		<i>Grado di efficienza:</i>		
	<b>2</b>		<b>1</b>		
<b>NOTE</b>	Al di sotto del ponte c'è una sorta di bacino creato da una soglia				
<b>FOTO</b>

***Fig.3: Particolare della soglia presente al di sotto del ponte***

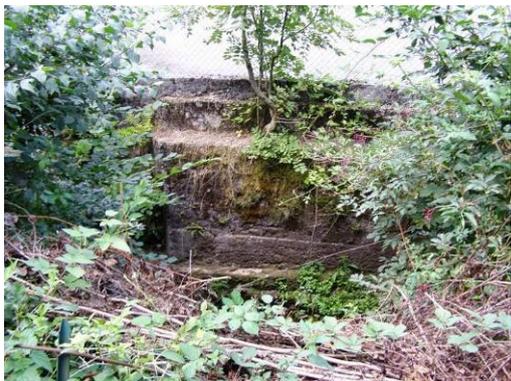
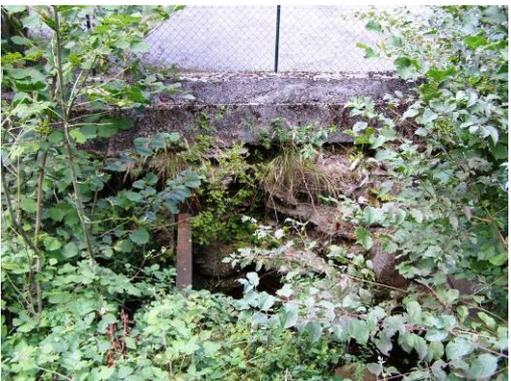
<b>TIPOLOGIA</b>	Muro d'argine in dx idrografica				
<b>MATERIALI</b>	CLS e massi				
<b>DIFESA AL PIEDE</b>	No				
<b>STATO DELL'OPERA</b>	Si evincono problemi erosivi e strutturali diffusi, oltre alla presenza di abbondante vegetazione spontanea cresciuta sia in alveo che lungo il versante e che ricopre parzialmente l'opera				
	<i>Grado di integrità strutturale:</i>		<i>Grado di efficienza:</i>		
	<b>2</b>		<b>2</b>		
<b>NOTE</b>					
<b>FOTO</b>

<i>Fig.1: Vista frontale del muro d'argine in destra idrografica</i>		<i>Fig.2: Vista frontale di un tratto del muro d'argine</i>

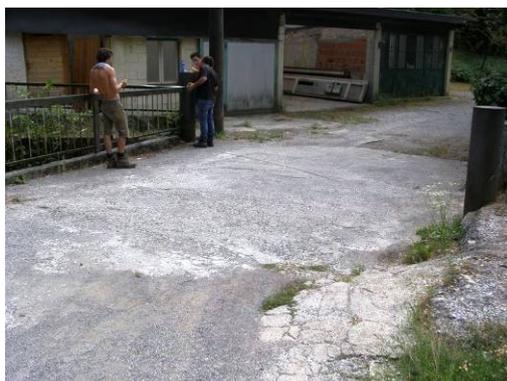
<b>TIPOLOGIA</b>	Ponte				
<b>MATERIALI</b>	Impalcato e spalle in CA				
<b>OPERE SPONDA SX</b>	No				
<b>OPERE SPONDA DX</b>	Sì, muro d'argine a valle identificato con codice <b>GOB067</b>				
<b>STATO DELL'OPERA</b>	L'opera si presenta in cattivo stato di conservazione per via di problemi strutturali ed erosivi generalizzati, oltre alla luce non particolarmente elevata				
	<i>Grado di integrità strutturale:</i>		<i>Grado di efficienza:</i>		
	<b>2</b>		<b>3</b>		
<b>NOTE</b>					
<b>FOTO</b>

***Fig.3: Vista laterale del ponte***

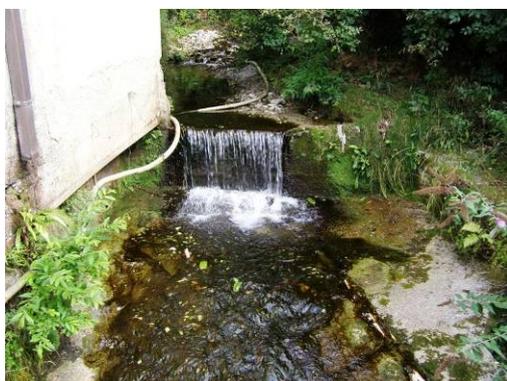
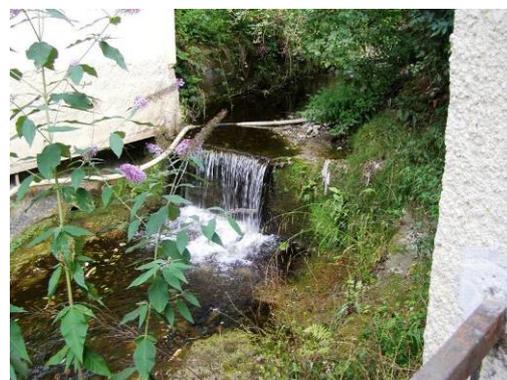
<b>TIPOLOGIA</b>	Soglia	
<b>MATERIALI</b>	CA	
<b>CONTROSOGLIE</b>	No	
<b>PLATEA</b>	No	
<b>OPERE SPONDA SX</b>	No	
<b>OPERE SPONDA DX</b>	Sì, muro d'argine di codice <b>GOB067</b>	
<b>STATO DELL'OPERA</b>	L'opera non si presenta in ottimo stato di conservazione, dato che è caratterizzata da problemi strutturali ed erosivi generalizzati	
	<i>Grado di integrità strutturale:</i> <b>2</b>	<i>Grado di efficienza:</i> <b>2</b>
<b>NOTE</b>	Appena a valle della soglia c'è un selciato in CLS lungo circa 5,0 m e quasi completamente eroso al centro

**Fig.1: Vista frontale dell'opera da valle verso monte**

**Fig.2: Vista semi-frontale della soglia**

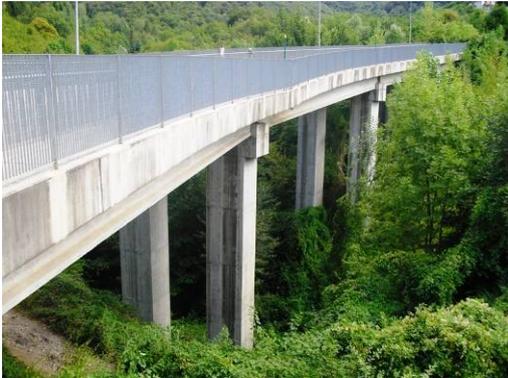
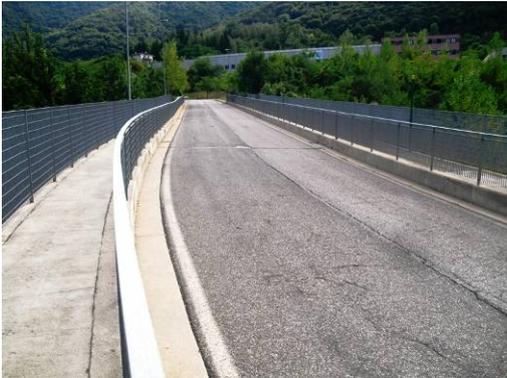
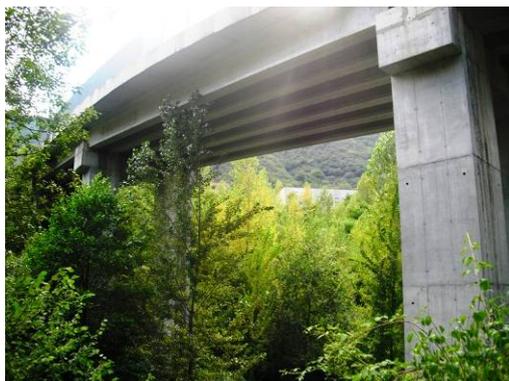
<b>TIPOLOGIA</b>	Ponte				
<b>MATERIALI</b>	Impalcato e spalle in CA				
<b>OPERE SPONDA SX</b>	No				
<b>OPERE SPONDA DX</b>	No				
<b>STATO DELL'OPERA</b>	L'opera si presenta in ottimo stato di conservazione				
	<i>Grado di integrità strutturale:</i> <b>1</b>		<i>Grado di efficienza:</i> <b>1</b>		
<b>NOTE</b>					
<b>FOTO</b>

<i>Fig.1: Vista d'insieme del ponte</i>		<i>Fig.2: Vista lungo la carreggiata del ponte</i>

**Fig.3: Vista semi-frontale del ponte da monte verso valle**

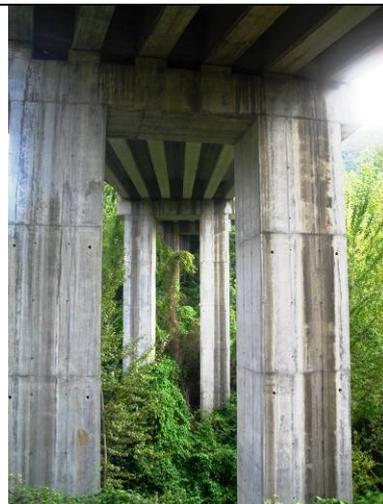
**Fig.4: Vista dell'impalcato e delle colonne strutturali sotto il ponte**

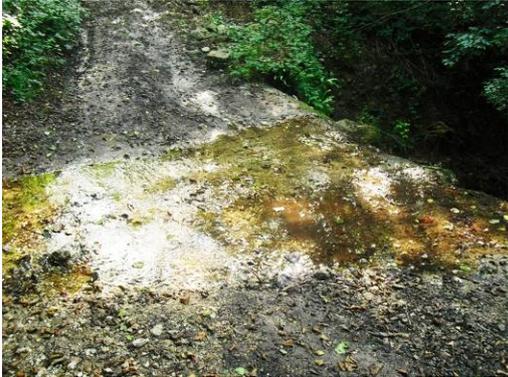
<b>TIPOLOGIA</b>	Guado				
<b>MATERIALI</b>	Guado e soglia a valle del guado in CLS e terra				
<b>OPERE SPONDA SX</b>	No				
<b>OPERE SPONDA DX</b>	No				
<b>STATO DELL'OPERA</b>	L'opera si presenta in pessime condizioni, dato che ha notevoli problemi di natura strutturale ed erosiva				
	<i>Grado di integrità strutturale:</i> <b>3</b>		<i>Grado di efficienza:</i> <b>2</b>		
<b>NOTE</b>					
<b>FOTO</b>

<i>Fig.1: Vista laterale del guado da sinistra verso destra</i>		<i>Fig.2: Vista laterale del guado da destra verso sinistra</i>

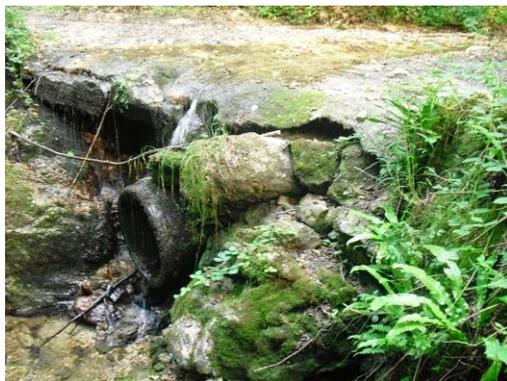
***Fig.3: Vista del salto a valle del guado***

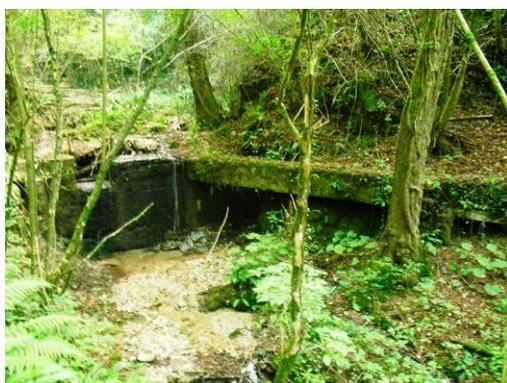
<b>TIPOLOGIA</b>	Soglia	
<b>MATERIALI</b>	CA	
<b>CONTROSOGLIE</b>	No	
<b>PLATEA</b>	No	
<b>OPERE SPONDA SX</b>	No	
<b>OPERE SPONDA DX</b>	No	
<b>STATO DELL'OPERA</b>	L'opera si presenta in un cattivo stato di conservazione, con tutta probabilità per via dell'avanzata età della stessa	
	<i>Grado di integrità strutturale:</i> <b>2</b>	<i>Grado di efficienza:</i> <b>3</b>
<b>NOTE</b>	In sinistra idrografica, adiacente all'opera, scorre un vecchio canale ad oggi completamente inutilizzato e alimentato anche dalla soglia stessa

**Fig.1: Vista d'insieme della soglia e dell'opera di presa relativa**

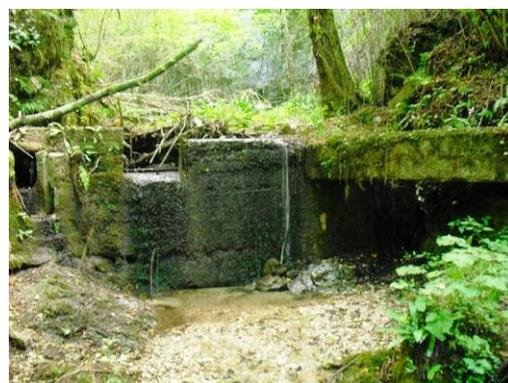
**Fig.2: Particolare frontale della soglia**

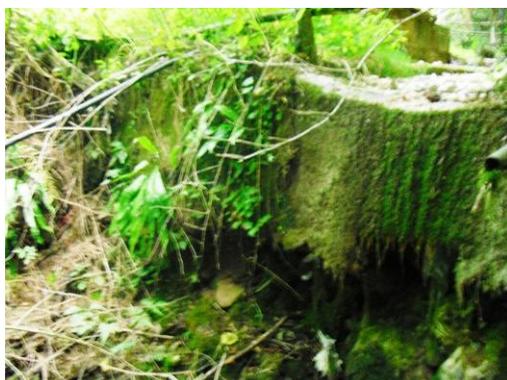
<b>TIPOLOGIA</b>	Soglia a corda molle	
<b>MATERIALI</b>	CA	
<b>CONTROSOGLIE</b>	No	
<b>PLATEA</b>	No	
<b>OPERE SPONDA SX</b>	No	
<b>OPERE SPONDA DX</b>	No	
<b>STATO DELL'OPERA</b>	L'opera si presenta in pessimo stato di conservazione, con problemi strutturali ed erosivi generalizzati	
	<i>Grado di integrità strutturale:</i> <b>3</b>	<i>Grado di efficienza:</i> <b>3</b>
<b>NOTE</b>

*Fig.1: Vista semi-frontale dell'opera da valle*

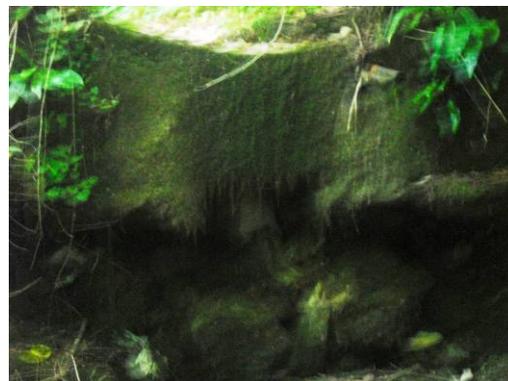
*Fig.2: Particolare del salto completamente sifonato a valle della soglia*

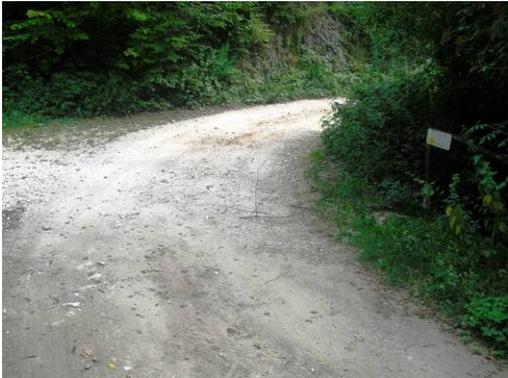
<b>TIPOLOGIA</b>	Guado				
<b>MATERIALI</b>	Guado in terra				
<b>OPERE SPONDA SX</b>	No				
<b>OPERE SPONDA DX</b>	No				
<b>STATO DELL'OPERA</b>	L'opera non si presenta in ottime condizioni e mostra diffusi segni di erosione				
	<i>Grado di integrità strutturale:</i> <b>2</b>		<i>Grado di efficienza:</i> <b>2</b>		
<b>NOTE</b>					
<b>FOTO</b>

<p style="text-align: center;"><i>Fig.1: Vista del guado lungo la carreggiata</i></p>		<p style="text-align: center;"><i>Fig.2: Vista semi-frontale del guado</i></p>

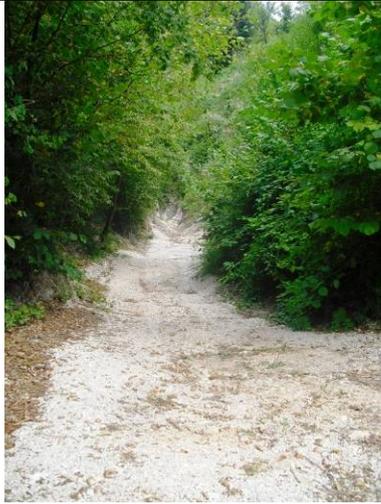
***Fig.3: Vista del torrente a monte del guado***

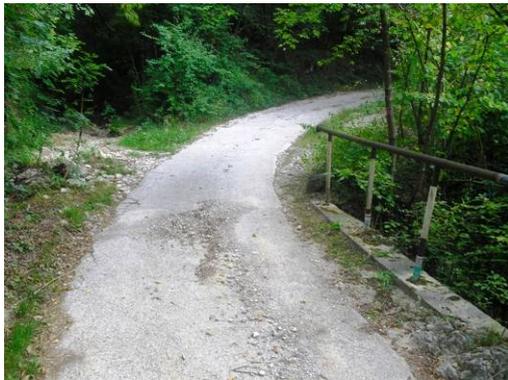
<b>TIPOLOGIA</b>	Guado				
<b>MATERIALI</b>	Guado e soglia a valle del guado in CA/asfalto				
<b>OPERE SPONDA SX</b>	No				
<b>OPERE SPONDA DX</b>	No				
<b>STATO DELL'OPERA</b>	L'opera si presenta in buone condizioni				
	<i>Grado di integrità strutturale:</i> <b>1</b>		<i>Grado di efficienza:</i> <b>2</b>		
<b>NOTE</b>					
<b>FOTO</b>

<i>Fig.1: Vista del guado lungo la carreggiata</i>		<i>Fig.2: Vista semi-frontale del guado da monte</i>

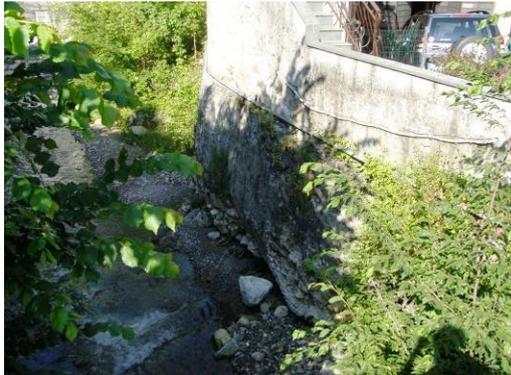
<b>TIPOLOGIA</b>	Muro d'argine in sx e dx idrografica				
<b>MATERIALI</b>	CA				
<b>DIFESA AL PIEDE</b>	No				
<b>STATO DELL'OPERA</b>	Si evincono alcuni problemi erosivi localizzati al piede dell'opera				
	<i>Grado di integrità strutturale:</i>		<i>Grado di efficienza:</i>		
	<b>2</b>		<b>1</b>		
<b>NOTE</b>					
<b>FOTO</b>

<p><i>Fig.1: Vista semi-frontale del muro d'argine in sinistra idrografica</i></p>		<p><i>Fig.2: Vista frontale di un tratto del muro d'argine in dx</i></p>

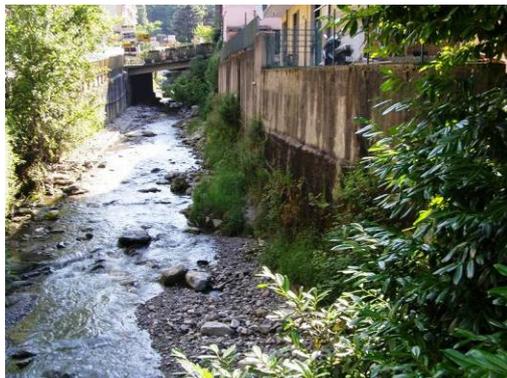
**Fig.3: Vista semi-frontale del muro d'argine in sinistra idrografica**

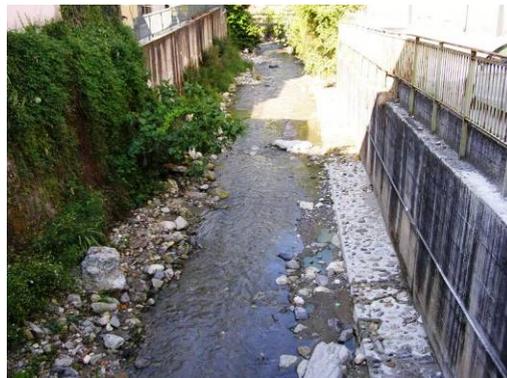
**Fig.4: Vista d'insieme dei muri d'argine in sx e dx idrografica**

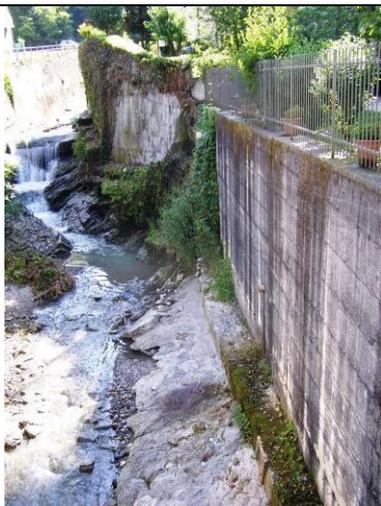
**Fig.5: Vista semi-frontale del muro d'argine in sinistra idrografica**

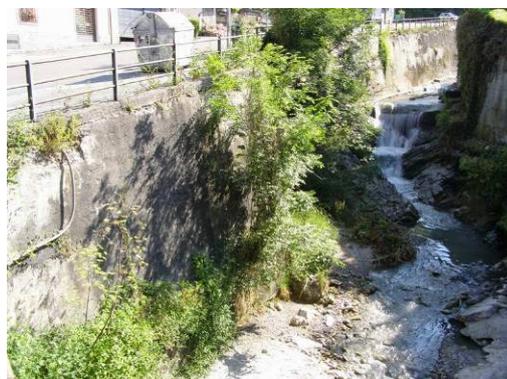
**Fig.6: Vista semi-frontale del muro d'argine in destra idrografica**

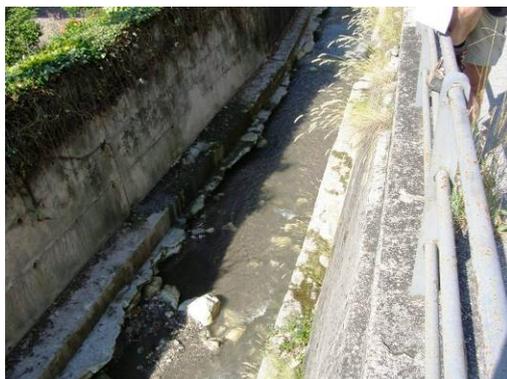
**Fig.7: Vista d'insieme dei muri d'argine in sx e dx idrografica**

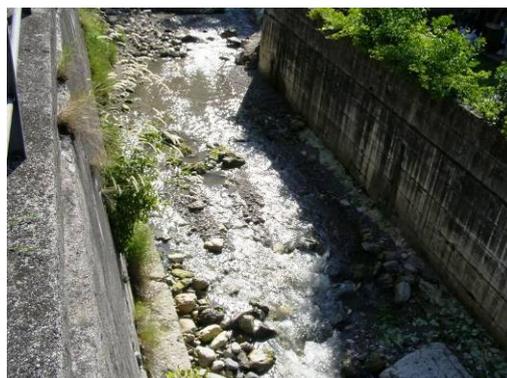
**Fig.8: Vista d'insieme dell'opera**

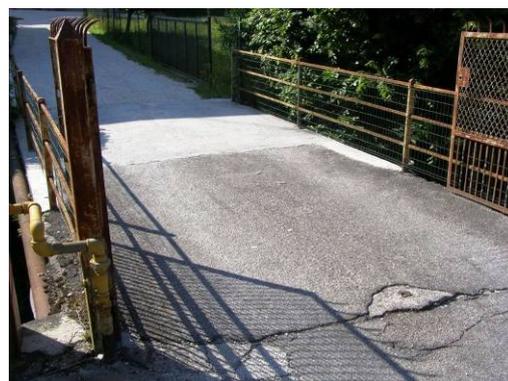
<b>TIPOLOGIA</b>	Ponte	
<b>MATERIALI</b>	Impalcato e spalle in CA	
<b>OPERE SPONDA SX</b>	Sì, muro d'argine a monte di codice <b>GOB077</b>	
<b>OPERE SPONDA DX</b>	Sì, muro d'argine a monte e a valle di codice <b>GOB077</b>	
<b>STATO DELL'OPERA</b>	L'opera si presenta in buono stato di conservazione	
	<i>Grado di integrità strutturale:</i> <b>1</b>	<i>Grado di efficienza:</i> <b>1</b>
<b>NOTE</b>

**Fig.2: Vista laterale**

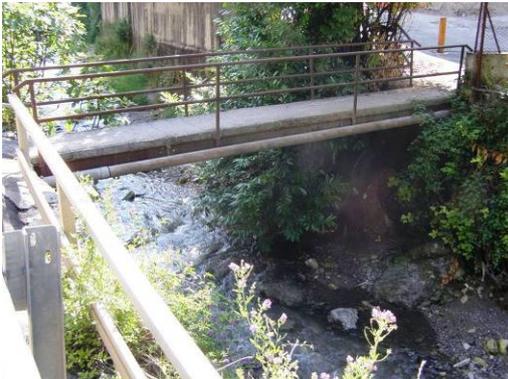
<b>TIPOLOGIA</b>	Passerella pedonale	
<b>MATERIALI</b>	Impalcato in ferro e CA e spalle in CA	
<b>OPERE SPONDA SX</b>	Sì, muro d'argine di codice <b>GOB077</b>	
<b>OPERE SPONDA DX</b>	Sì, muro d'argine di codice <b>GOB077</b>	
<b>STATO DELL'OPERA</b>	L'accesso, di natura privata, si presenta in buono stato di conservazione	
	<i>Grado di integrità strutturale:</i> <b>1</b>	<i>Grado di efficienza:</i> <b>1</b>
<b>NOTE</b>		
<b>FOTO</b>

<i>Fig.1: Vista frontale del ponte da valle</i>	<i>Fig.2: Vista laterale del ponte</i>

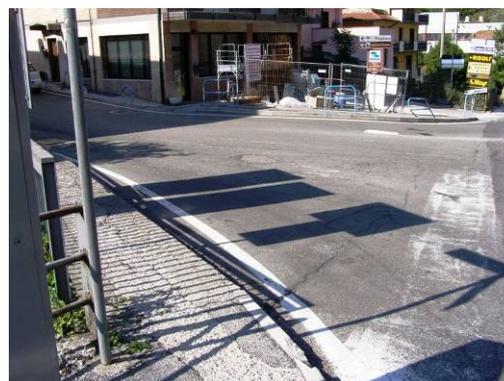
<b>TIPOLOGIA</b>	Ponte	
<b>MATERIALI</b>	Impalcato e spalle in CA	
<b>OPERE SPONDA SX</b>	Sì, muro d'argine di codice <b>GOB077</b>	
<b>OPERE SPONDA DX</b>	Sì, muro d'argine di codice <b>GOB077</b>	
<b>STATO DELL'OPERA</b>	L'opera si presenta in ottimo stato di conservazione	
	<i>Grado di integrità strutturale:</i> <b>1</b>	<i>Grado di efficienza:</i> <b>1</b>
<b>NOTE</b>

**Fig.2: Vista del ponte da monte verso valle**

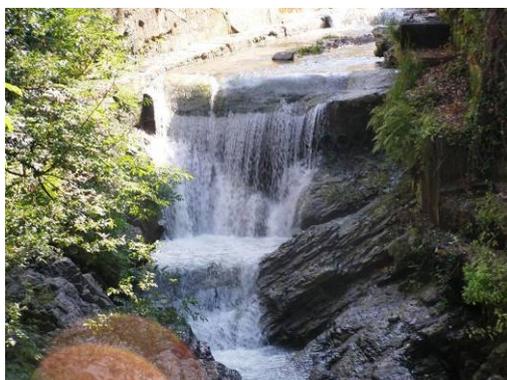
<b>TIPOLOGIA</b>	Soglia	
<b>MATERIALI</b>	CA	
<b>CONTROSOGLIE</b>	No	
<b>PLATEA</b>	No	
<b>OPERE SPONDA SX</b>	Sì, muro d'argine di codice <b>GOB077</b>	
<b>OPERE SPONDA DX</b>	Sì, muro d'argine di codice <b>GOB077</b>	
<b>STATO DELL'OPERA</b>	L'opera si presenta complessivamente in buono stato di conservazione, anche se presenta diffusi segni di erosione	
	<i>Grado di integrità strutturale:</i> <b>2</b>	<i>Grado di efficienza:</i> <b>1</b>
<b>NOTE</b>

**Fig.1: Vista frontale della soglia**

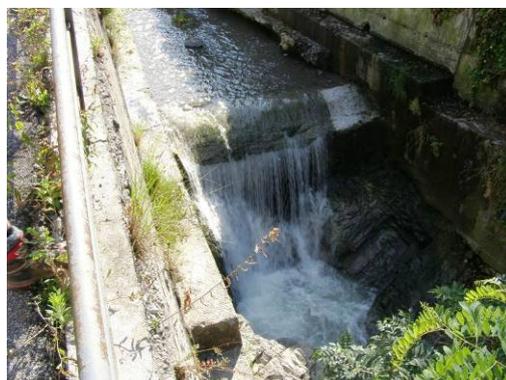
**Fig.2: Vista semi-frontale dell'opera**

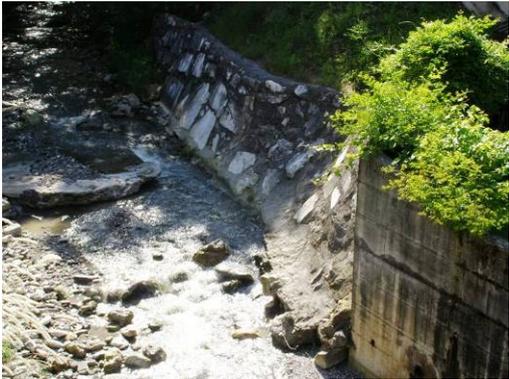
<b>TIPOLOGIA</b>	Scogliera in sx idrografica				
<b>MATERIALI</b>	CLS e massi				
<b>DIFESA AL PIEDE</b>	No				
<b>STATO DELL'OPERA</b>	L'opera si presenta in buono stato di conservazione, anche se si evincono problemi erosivi localizzati al piede, nel tratto finale dell'opera				
	<i>Grado di integrità strutturale:</i> <b>2</b>		<i>Grado di efficienza:</i> <b>1</b>		
<b>NOTE</b>					
<b>FOTO</b>

<i>Fig.1: Vista semi-frontale della scogliera</i>		<i>Fig.2: Particolare del piede sifonato dell'opera</i>

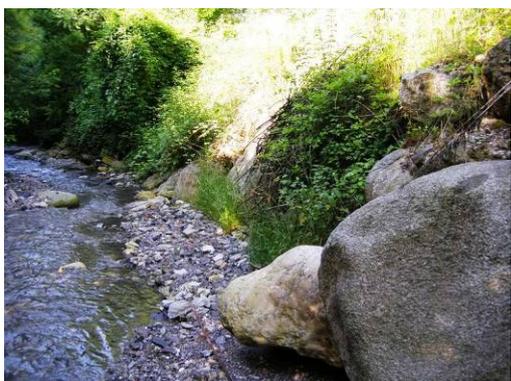
<b>TIPOLOGIA</b>	Scogliera in dx idrografica				
<b>MATERIALI</b>	Massi				
<b>DIFESA AL PIEDE</b>	No				
<b>STATO DELL'OPERA</b>	L'opera si presenta in buono stato di conservazione e non si evincono particolari problemi erosivi e/o strutturali				
	<i>Grado di integrità strutturale:</i>		<i>Grado di efficienza:</i>		
	<b>2</b>		<b>1</b>		
<b>NOTE</b>					
<b>FOTO</b>

<p style="text-align: center;"><b>Fig.1: Vista semi-frontale della scogliera</b></p>

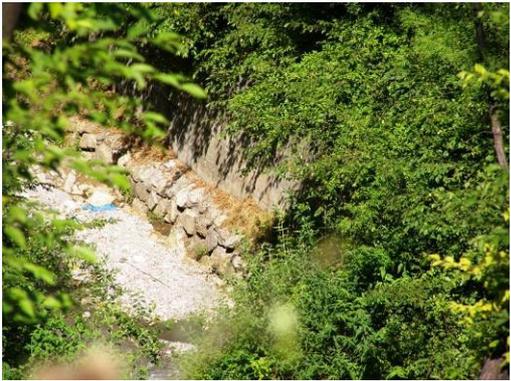
<b>TIPOLOGIA</b>	Scogliera e muro d'argine in dx idrografica				
<b>MATERIALI</b>	CLS e massi				
<b>DIFESA AL PIEDE</b>	No				
<b>STATO DELL'OPERA</b>	Non si evincono particolari problemi erosivi e/o strutturali; l'opera risulta quasi totalmente ricoperta di vegetazione, cresciuta sia in alveo che lungo il versante				
	<i>Grado di integrità strutturale:</i>		<i>Grado di efficienza:</i>		
	<b>2</b>		<b>1</b>		
<b>NOTE</b>	La scogliera in massi a secco, con un'altezza media di circa 1,0 m, risulta sormontata da un muro d'argine in CLS e massi di altezza pari a circa 2,0 m.				
<b>FOTO</b>

<p style="text-align: center;"><b>Fig.1: Vista semi-frontale dell'opera</b></p>

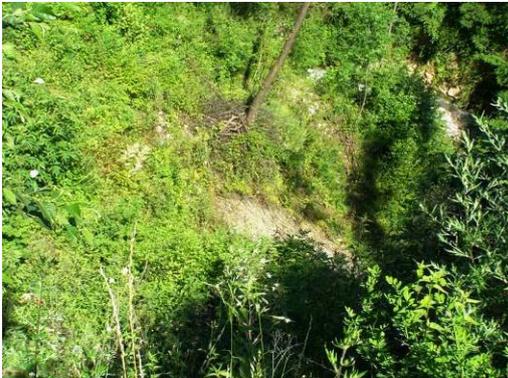
<b>TIPOLOGIA</b>	Dissesto				
<b>CARATTERISTICHE</b>	Scivolamento superficiale				
<b>NOTE</b>					
<b>FOTO</b>

<p style="text-align: center;"><i>Fig.1: Vista della nicchia di distacco del dissesto</i></p>

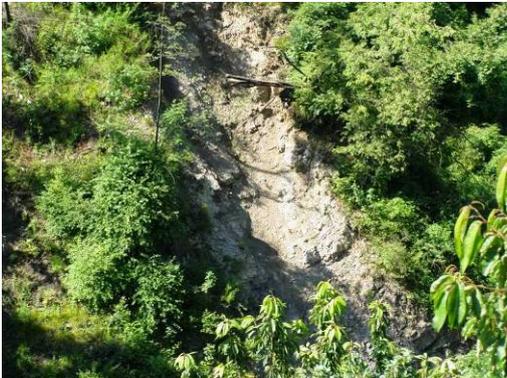
<p style="text-align: center;"><i>Fig.2: Vista frontale del dissesto in sx idrografica</i></p>

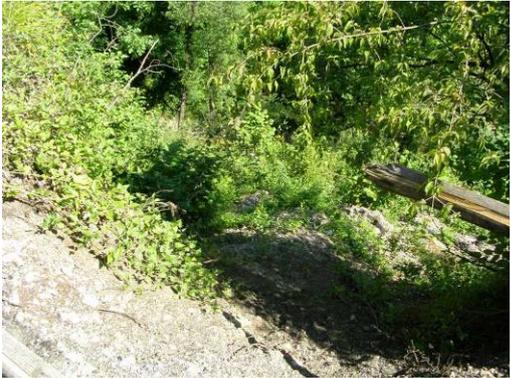
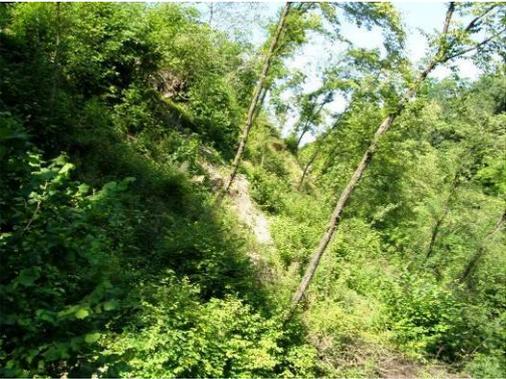
<b>TIPOLOGIA</b>	Dissesto				
<b>CARATTERISTICHE</b>	Scivolamento superficiale				
<b>NOTE</b>	Questo piccolo scivolamento lungo il versante sinistro interessa parzialmente la strada locale comunale ubicata appena a monte, opportunamente interdetta all'uso dall'Amministrazione Comunale a seguito dell'evento.				
<b>FOTO</b>

<p><i>Fig.1: Vista del dissesto dalla strada appena a monte</i></p>		<p><i>Fig.2: Vista del dissesto dall'alveo</i></p>

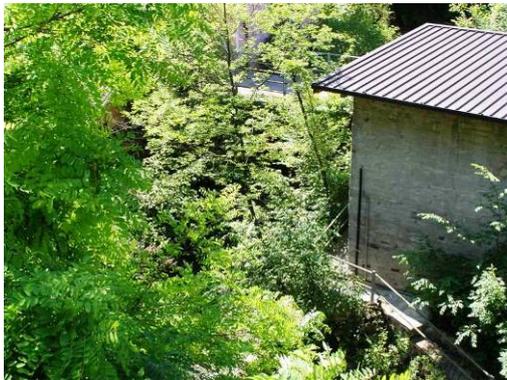
<b>TIPOLOGIA</b>	Ponte				
<b>MATERIALI</b>	Impalcato e spalle in CA				
<b>OPERE SPONDA SX</b>	No				
<b>OPERE SPONDA DX</b>	No				
<b>STATO DELL'OPERA</b>	L'opera si presenta in buono stato di conservazione				
	<i>Grado di integrità strutturale:</i> <b>1</b>		<i>Grado di efficienza:</i> <b>1</b>		
<b>NOTE</b>					
<b>FOTO</b>

<i>Fig.1: Vista laterale del ponte</i>		<i>Fig.2: Vista del ponte in lontananza da monte</i>

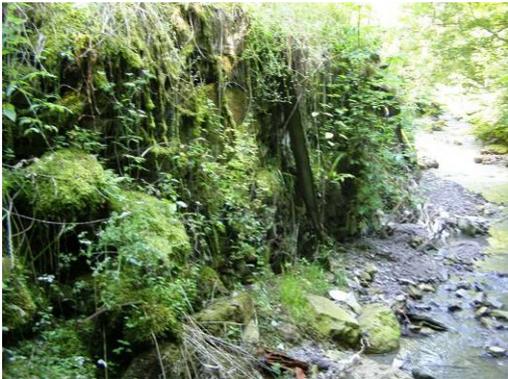
<b>TIPOLOGIA</b>	Muro d'argine in dx idrografica				
<b>MATERIALI</b>	Massi a secco e rete metallica				
<b>DIFESA AL PIEDE</b>	No				
<b>STATO DELL'OPERA</b>	Il muro d'argine è quasi completamente distrutto				
	<i>Grado di integrità strutturale:</i> <b>4</b>		<i>Grado di efficienza:</i> <b>3</b>		
<b>NOTE</b>	Si ritiene opportuno ripristinare l'opera mediante il rifacimento della stessa.				
<b>FOTO</b>

<p><i>Fig.1: Vista semi-frontale del muro d'argine</i></p>
