**STUDIO IDROGEOLOGICO  
A SCALA DI SOTTOBACINO IDROGRAFICO  
DELLA VALLE TROMPIA**

**OPERE ESISTENTI**

**TAV. 05.16**

## Censimento delle opere idrauliche e dei dissesti

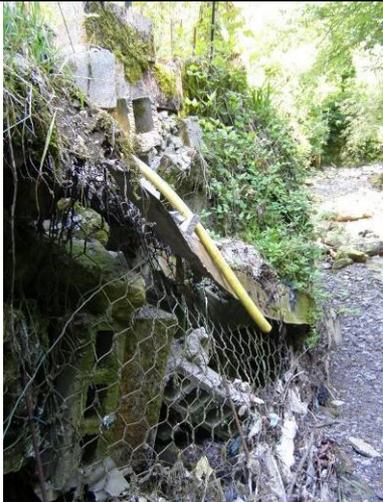
<b>TIPOLOGIA</b>	Muro d'argine in dx idrografica				
<b>MATERIALI</b>	Massi a secco e rete metallica				
<b>DIFESA AL PIEDE</b>	No				
<b>STATO DELL'OPERA</b>	Il muro d'argine è quasi completamente distrutto				
	<i>Grado di integrità strutturale:</i> <b>4</b>		<i>Grado di efficienza:</i> <b>3</b>		
<b>NOTE</b>	Si ritiene opportuno ripristinare l'opera mediante il rifacimento della stessa.				
<b>FOTO</b>

<p><i>Fig.2: Particolare dei cedimenti diffusi dell'opera</i></p>

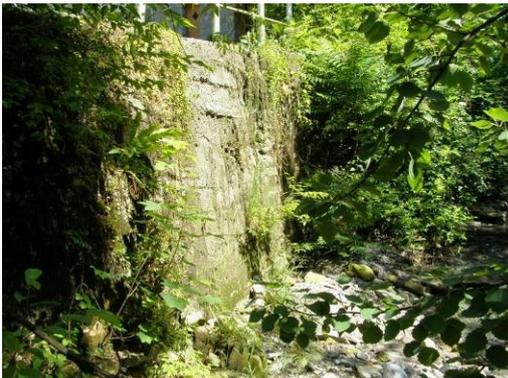
<b>TIPOLOGIA</b>	Muro d'argine in dx idrografica				
<b>MATERIALI</b>	CA				
<b>DIFESA AL PIEDE</b>	No				
<b>STATO DELL'OPERA</b>	Il muro d'argine presenta diffusi problemi strutturali e di erosione				
	<i>Grado di integrità strutturale:</i> <b>2</b>		<i>Grado di efficienza:</i> <b>2</b>		
<b>NOTE</b>					
<b>FOTO</b>

<p><i>Fig.1: Vista semi-frontale del muro d'argine</i></p>

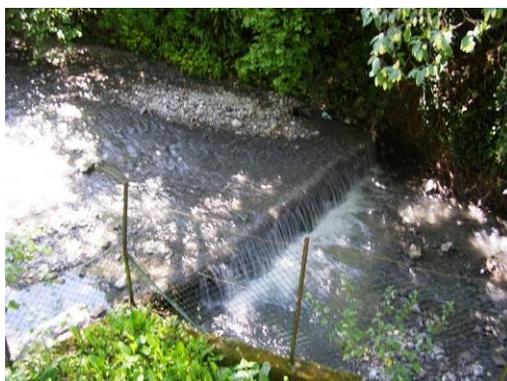
<b>TIPOLOGIA</b>	Soglie	
<b>MATERIALI</b>	Pietrame e legname	
<b>CONTROSOGLIE</b>	No	
<b>PLATEA</b>	No	
<b>OPERE SPONDA SX</b>	No	
<b>OPERE SPONDA DX</b>	Sì, muro d'argine di codice <b>GOB091</b>	
<b>STATO DELL'OPERA</b>	L'opera si presenta in buono stato di conservazione	
	<i>Grado di integrità strutturale:</i> <b>1</b>	<i>Grado di efficienza:</i> <b>1</b>
<b>NOTE</b>

**Fig.1: Vista frontale della soglia**

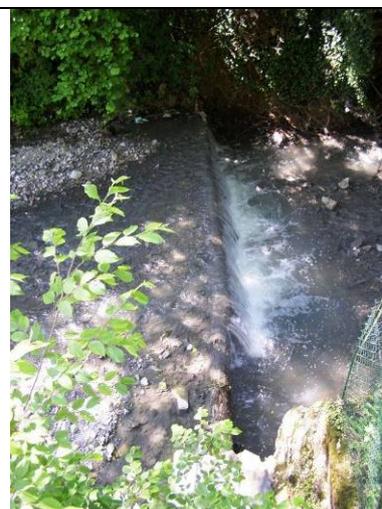
**Fig.2: Vista laterale dell'opera**

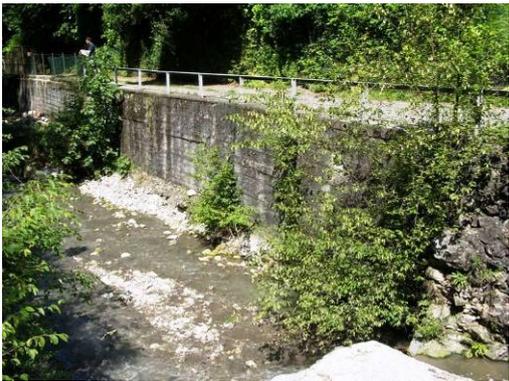
<b>TIPOLOGIA</b>	Muro d'argine in dx idrografica				
<b>MATERIALI</b>	CA				
<b>DIFESA AL PIEDE</b>	No				
<b>STATO DELL'OPERA</b>	Il muro d'argine è in buone condizioni, anche se leggermente sifonato al piede				
	<i>Grado di integrità strutturale:</i> <b>1</b>		<i>Grado di efficienza:</i> <b>1</b>		
<b>NOTE</b>	Il muro d'argine sostiene la strada di monte che consente l'accesso ad un'abitazione privata.				
<b>FOTO</b>

<p style="text-align: center;"><b>Fig.1: Vista semi-frontale del muro d'argine in dx idrografica</b></p>

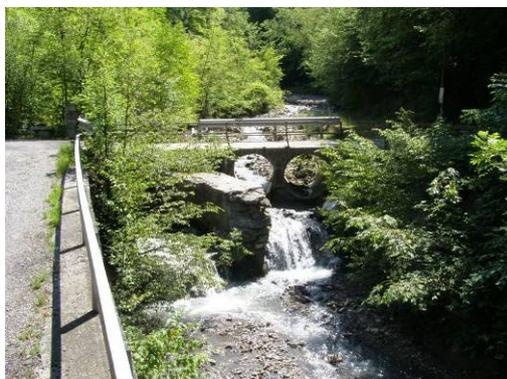
<b>TIPOLOGIA</b>	Ponte	
<b>MATERIALI</b>	Impalcato e spalle in CA	
<b>OPERE SPONDA SX</b>	No	
<b>OPERE SPONDA DX</b>	Sì, muro d'argine di codice <b>GOB093</b>	
<b>STATO DELL'OPERA</b>	L'opera si presenta in buono stato di conservazione	
	<i>Grado di integrità strutturale:</i> <b>1</b>	<i>Grado di efficienza:</i> <b>1</b>
<b>NOTE</b>	Appena a valle dell'opera si rileva la presenza di una confluenza proveniente da dx idrografica

**Fig.1: Vista frontale d'insieme**

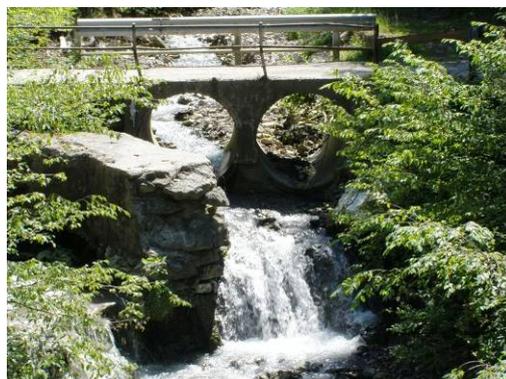
**Fig.2: Vista frontale dell'opera**

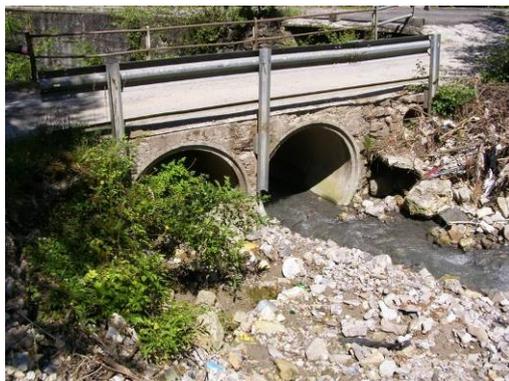
***Fig.3: Vista semi-laterale del ponte***

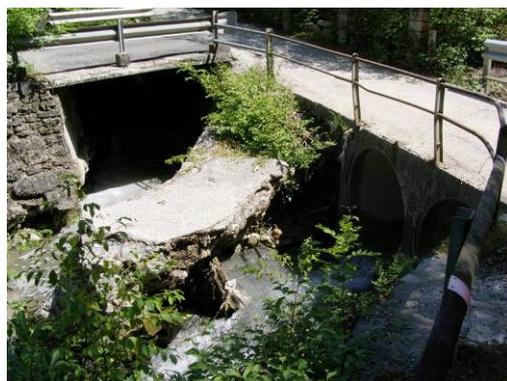
***Fig.4: Particolare della confluenza in dx appena a valle del ponte***

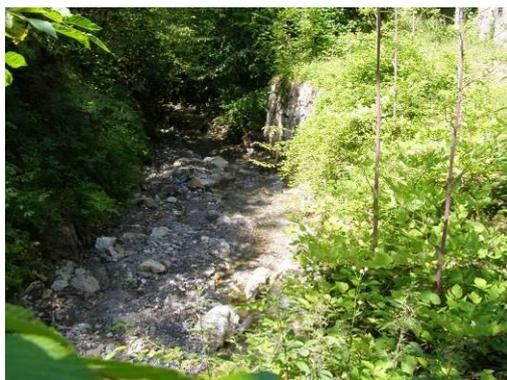
<b>TIPOLOGIA</b>	Muro d'argine in dx idrografica	
<b>MATERIALI</b>	CLS e massi	
<b>DIFESA AL PIEDE</b>	No	
<b>STATO DELL'OPERA</b>	Il muro d'argine è in buone condizioni, anche se presenta problemi di erosione localizzati lungo il piede dell'opera	
	<i>Grado di integrità strutturale:</i> <b>2</b>	<i>Grado di efficienza:</i> <b>2</b>
<b>NOTE</b>

**Fig.1: Vista semi-frontale del muro d'argine in dx idrografica**

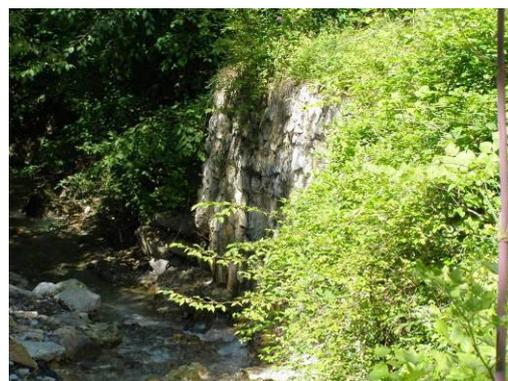
**Fig.2: Particolare del muro d'argine**

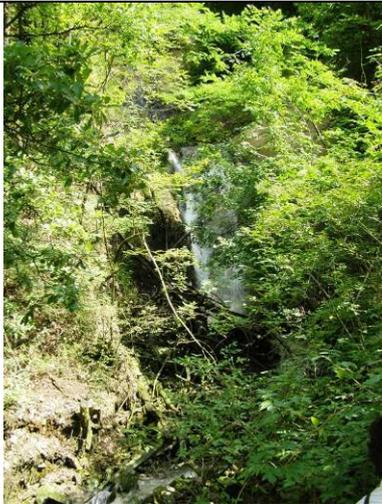
<b>TIPOLOGIA</b>	Dissesto				
<b>CARATTERISTICHE</b>	Erosione superficiale				
<b>NOTE</b>	<p>Un buco presente in un tratto tombinato causa la fuoriuscita d'acqua in una valletta in destra al torrente Faidana, in località Montagnone; tale fuoriuscita ha completamente eroso il tratto di versante su cui poggia il tombinamento stesso (Fig.1, Fig.2, Fig.3, Fig.4), causando problemi di stabilità.</p> <p>A monte e a valle di questa criticità si rilevano inoltre due dissesti (Fig.5, Fig.6).</p>				
<b>FOTO</b>

<p><b>Fig.1: Vista del versante eroso a causa della fuoriuscita d'acqua dal tombinamento</b></p>

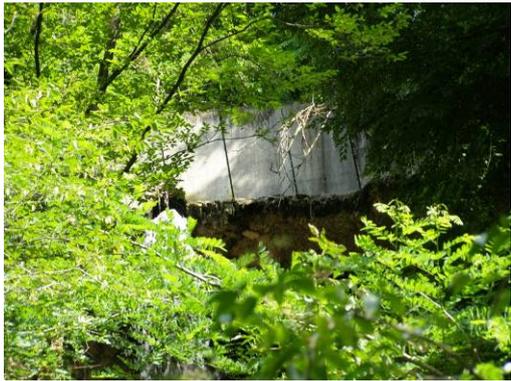
<p><b>Fig.2: Particolare del versante in erosione</b></p>

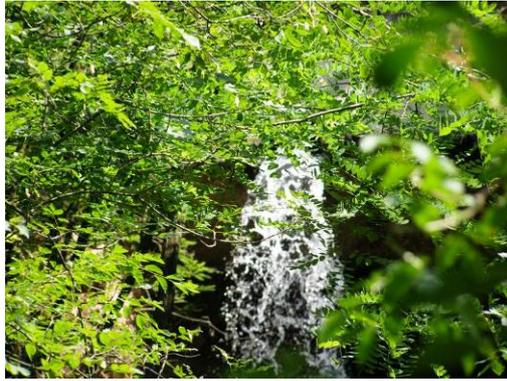
**Fig.3: Particolare del buco nel tombinamento da cui fuoriesce l'acqua**

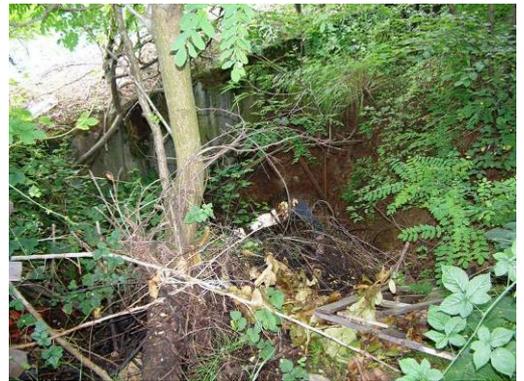
**Fig.4: Particolare del tratto di versante eroso visto da monte**

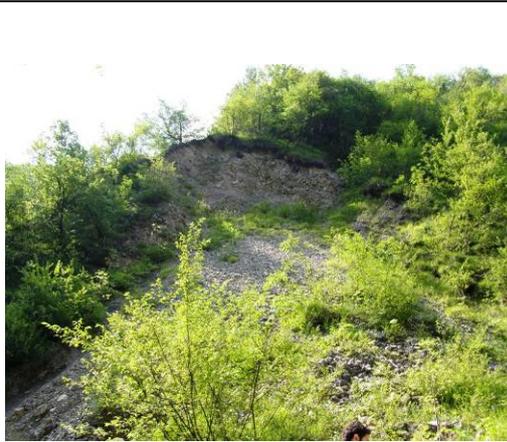
**Fig.5: Vista del dissesto presente a monte della criticità del tombinamento**

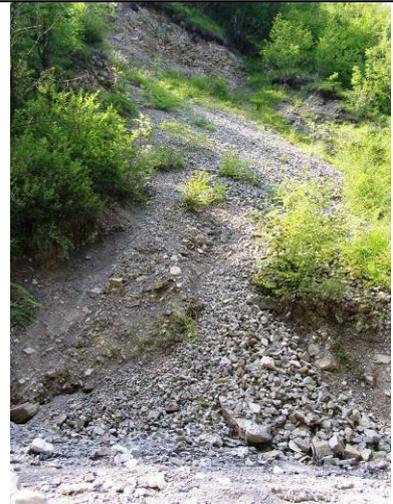
**Fig.6: Vista del dissesto presente a valle della criticità del tombinamento**

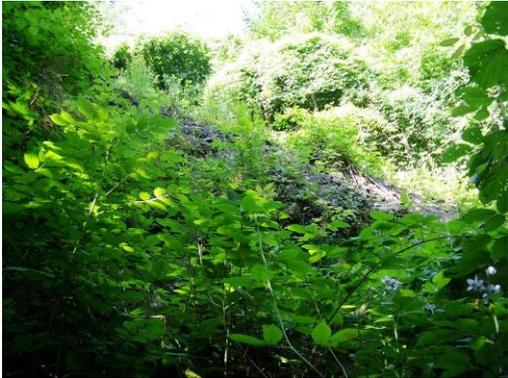
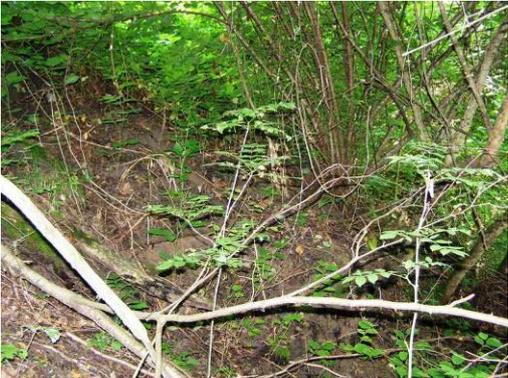
<b>TIPOLOGIA</b>	Dissesto				
<b>CARATTERISTICHE</b>	Erosione superficiale				
<b>NOTE</b>	Il tratto in erosione superficiale per scivolamento è proprio a fianco di un intervento di terre armate realizzato in passato per consolidare il versante.				
<b>FOTO</b>

<p style="text-align: center;"><b>Fig.1: Vista del tratto di versante in erosione</b></p>		<p style="text-align: center;"><b>Fig.2: Particolare dello scivolamento</b></p>

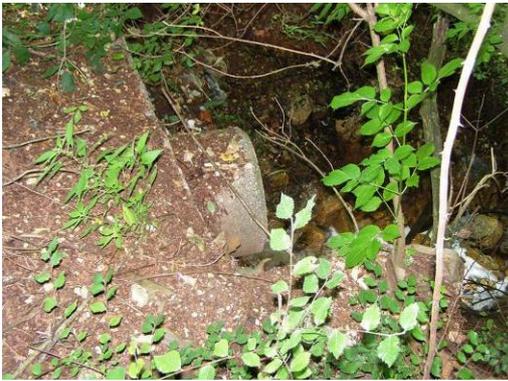
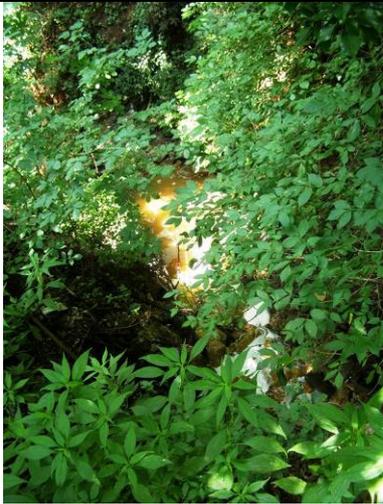
<b>TIPOLOGIA</b>	Dissesto				
<b>CARATTERISTICHE</b>	Erosione superficiale del versante in sx e dx				
<b>NOTE</b>	L'erosione riguarda i versanti in sx e in dx idrografica a valle di un tombinamento, all'inizio di via Scaletta, in prossimità di un'abitazione				
<b>FOTO</b>

<p style="text-align: center;"><i>Fig.1: Vista del tratto finale del tombinamento presente</i></p>		<p style="text-align: center;"><i>Fig.2: Particolare del colore delle acque scaricate nel torrente</i></p>

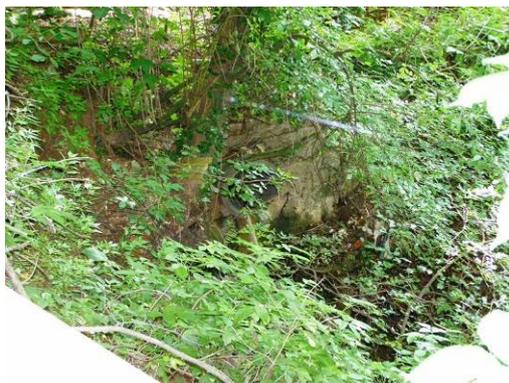
***Fig.3: Vista frontale del tombinameto che scarica le acque nel torrente***

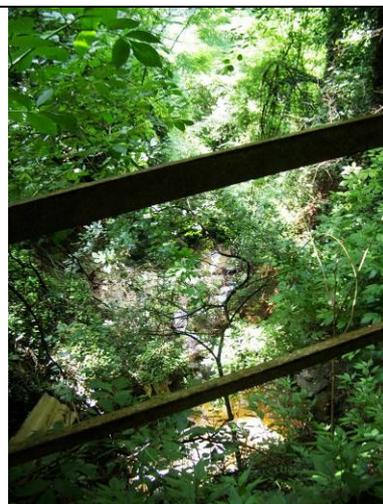
***Fig.4: Vista d'insieme del versante sinistro e destro a valle del tombinamento***
