**STUDIO IDROGEOLOGICO
A SCALA DI SOTTOBACINO IDROGRAFICO
DELLA VALLE TROMPIA**

OPERE ESISTENTI

TAV. 05.19

Censimento delle opere idrauliche e dei dissesti

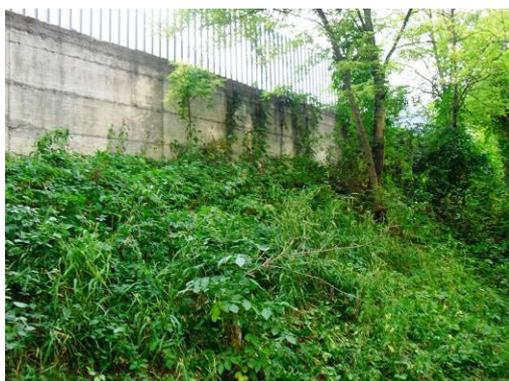
TIPOLOGIA	Muro d'argine in dx idrografica	
MATERIALI	CA	
DIFESA AL PIEDE	No	
STATO DELL'OPERA	Il muro d'argine si presenta in discrete condizioni. Non si evidenziano segni di erosione e/o sifonamento del piede.	
	<i>Grado di integrità strutturale:</i> 1	<i>Grado di efficienza:</i> 1

Fig.3: Vista semi-frontale dell'opera

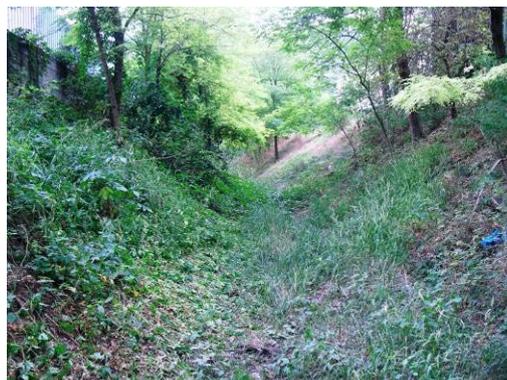
NOTE	Presenza di vegetazione arbustiva in alveo.	
-------------	---	--

Fig.4: Vista d'insieme dell'alveo e del muro d'argine

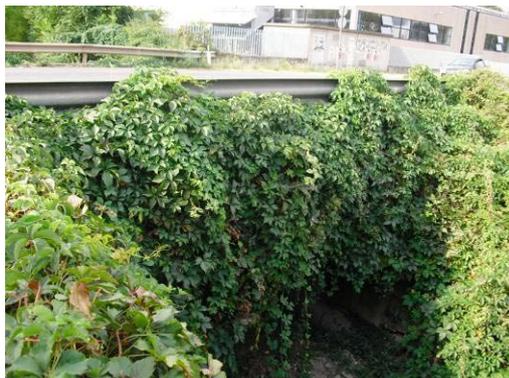
TIPOLOGIA	Ponte				
MATERIALI	Impalcato in CA e spalle in CLS e massi				
OPERE SPONDA SX	Sì, muro d'argine a monte di codice CAN003				
OPERE SPONDA DX	Sì, muri d'argine a monte di codice CAN003 e a valle CAN001				
STATO DELL'OPERA	L'opera si presenta in buono stato di conservazione. Si segnala la forte presenza di vegetazione arbustiva in alveo.				
	<i>Grado di integrità strutturale:</i>		<i>Grado di efficienza:</i>		
	1		2		
NOTE	Si ritiene opportuno sfalcare la vegetazione a ridosso dell'opera e nel tratto a monte e a valle della stessa, per garantire il corretto scorrimento delle portate liquide				
FOTO

Fig.3: Vista dell'opera da monte

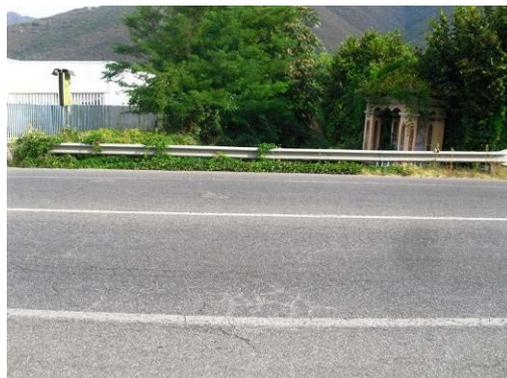
Fig.4: Vista laterale dell'attraversamento

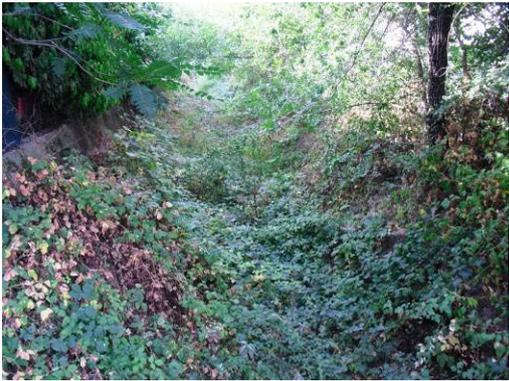
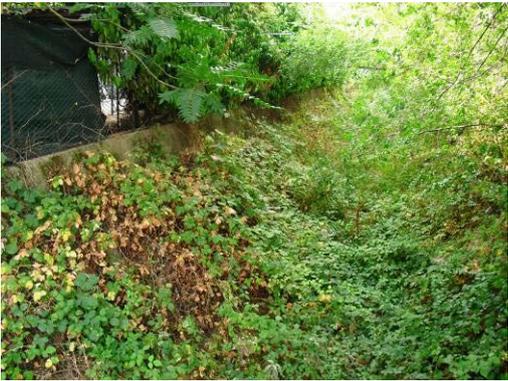
TIPOLOGIA	Muri d'argine in sx e dx idrografica				
MATERIALI	Muro d'argine in CA e scogliera alla base in CLS e massi				
DIFESA AL PIEDE	Sì, in alcuni tratti è presenta una scogliera in CLS e massi				
STATO DELL'OPERA	Il muro d'argine si presenta in discrete condizioni. Si segnala la presenza di folta vegetazione arbustiva in alveo.				
	<i>Grado di integrità strutturale:</i> 1		<i>Grado di efficienza:</i> 2		
NOTE	Alla base del muro d'argine si rileva la presenza di una scogliera in CLS e massi. Si ritiene opportuno sfalcare la vegetazione in alveo e a ridosso dell'opera.				
FOTO

<p><i>Fig.1: Vista semi frontale del muro d'argine in sx idrografica</i></p>		<p><i>Fig.2: Vista semi-frontale dell'opera in sx</i></p>

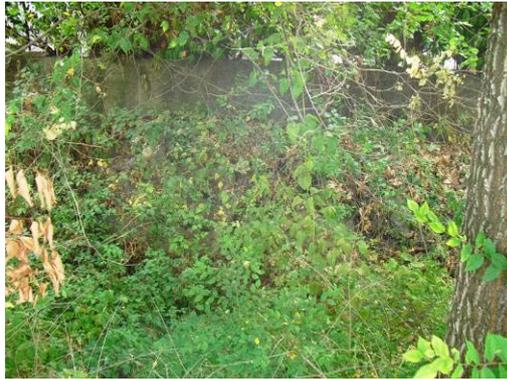
Fig.3: Vista frontale dell'opera

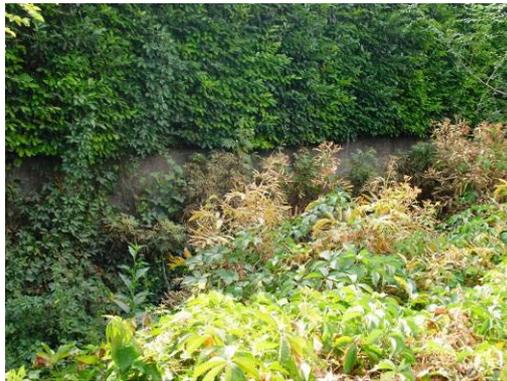
Fig.5: Vista semi-frontale del muro d'argine in sx idrografica

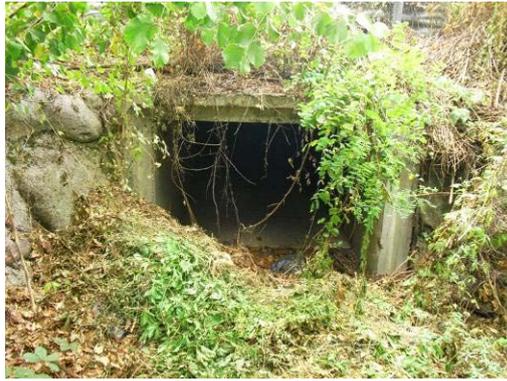
TIPOLOGIA	Tombinamento				
MATERIALI	CA				
OPERE SPONDA SX	Sì, muro d'argine a valle di codice CAN003 e scogliera a monte CAN005				
OPERE SPONDA DX	Sì, muro d'argine a valle di codice CAN003 e scogliera a monte CAN005				
STATO DELL'OPERA	L'opera si presenta in buone condizioni, senza particolari problemi legati all'erosione e/o al sifonamento delle spalle.				
	<i>Grado di integrità strutturale:</i> 1		<i>Grado di efficienza:</i> 2		
NOTE	Si ritiene opportuno svasare il materiale di accumulo presente a monte e a valle dell'opera e sfalciare la vegetazione, così da ripristinare l'efficienza della stessa e garantire il regolare scorrimento delle portate liquide				
FOTO

Fig.3: Vista frontale dell'ingresso di monte

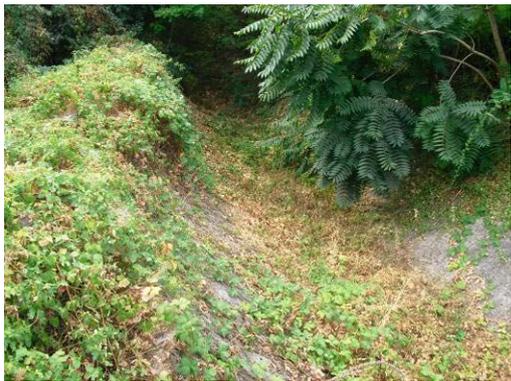
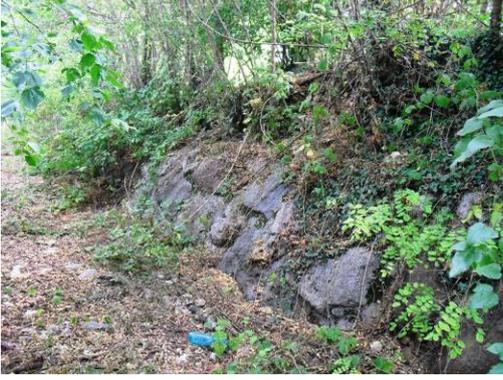
TIPOLOGIA	Scogliere in sx e dx idrografica				
MATERIALI	CA, CLS e massi				
DIFESA AL PIEDE	No				
STATO DELL'OPERA	Il muro d'argine si presenta in buone condizioni. Non si evidenziano segni di erosione e/o sifonamento del piede.				
	<i>Grado di integrità strutturale:</i> 1		<i>Grado di efficienza:</i> 1		
NOTE	Il tratto immediatamente a valle del ponte di codice CAN006 è in CA				
FOTO

<i>Fig.1: Vista della scogliera in sx idrografica in CLS e massi</i>		<i>Fig.2: Vista semi-frontale della scogliera in sx</i>

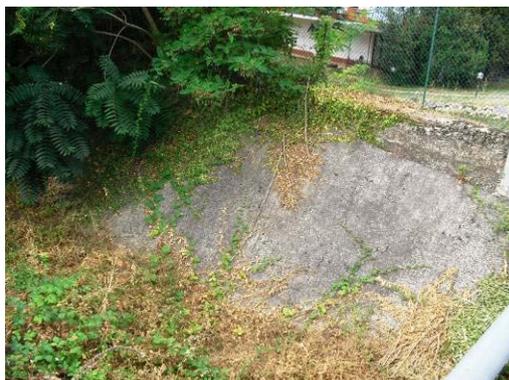
***Fig.3: Vista semi-frontale della scogliera in dx
in CLS***

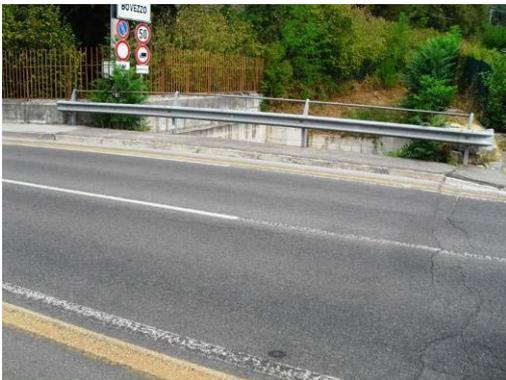
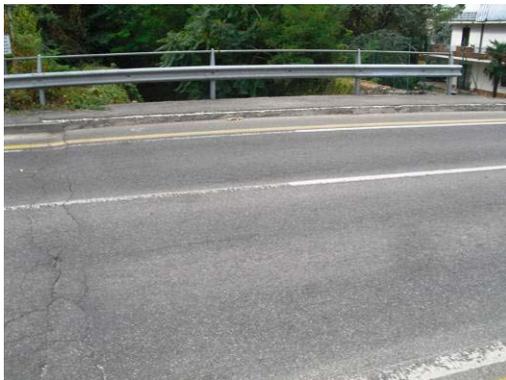
TIPOLOGIA	Ponte				
MATERIALI	Spalle e impalcato in CA				
OPERE SPONDA SX	Sì, muro d'argine a monte di codice CAN007 e scogliera a valle CAN005				
OPERE SPONDA DX	Sì, muro d'argine a monte di codice CAN007 e scogliera a valle CAN005				
STATO DELL'OPERA	L'opera si presenta in ottimo stato di conservazione. Non si evidenziano segni di erosione e/o sifonamento delle spalle.				
	<i>Grado di integrità strutturale:</i>		<i>Grado di efficienza:</i>		
	1		1		
NOTE					
FOTO

<i>Fig.1: Vista laterale dell'opera verso monte</i>		<i>Fig.2: Vista laterale dell'opera verso valle</i>

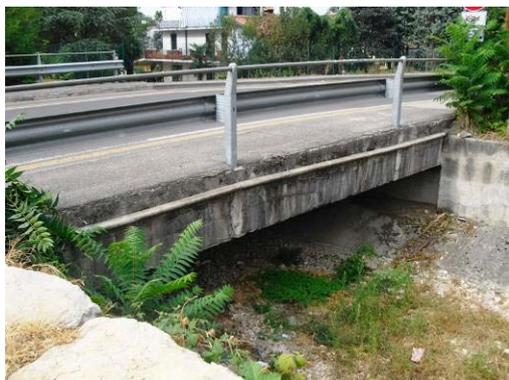
Fig.3: Vista semi-frontale del ponte da monte verso valle

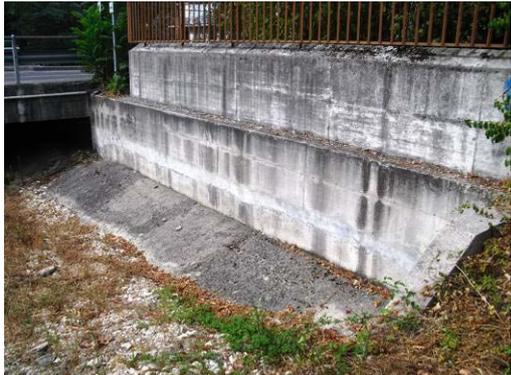
TIPOLOGIA	Muri d'argine in sx e dx idrografica	
MATERIALI	CA	
DIFESA AL PIEDE	Sì, alveo canalizzato	
STATO DELL'OPERA	I muri d'argine si presentano in ottime condizioni.	
	<i>Grado di integrità strutturale:</i> 1	<i>Grado di efficienza:</i> 1

<p>Fig.1: Vista del tratto di muro d'argine in dx idrografica da monte verso valle</p>

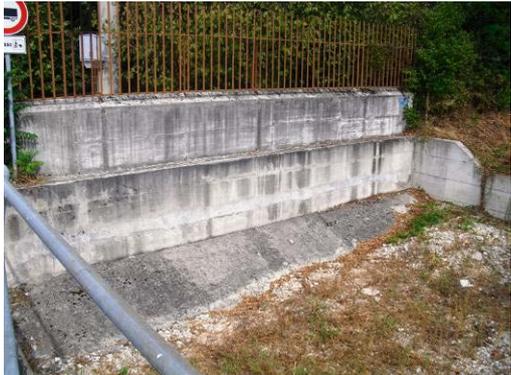
<p>Fig.2: Vista del muro d'argine in dx idrografica da valle verso monte</p>
-------------	---	--

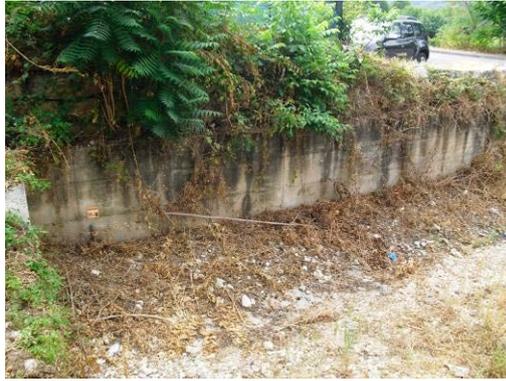
Fig.3: Vista del muro d'argine in sx da monte verso valle

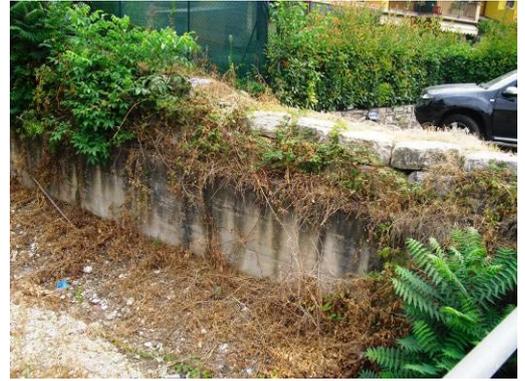
Fig.4: Vista del tratto di muro d'argine in sx da valle verso monte

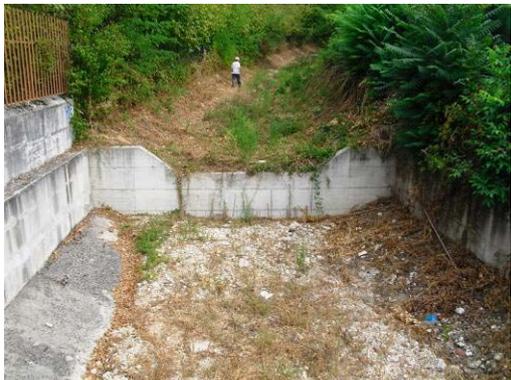
TIPOLOGIA	Briglia	
MATERIALI	CA	
CONTROBRIGIE	No	
PLATEA	No	
OPERE SPONDA SX	Sì, muro d'argine di codice CAN007	
OPERE SPONDA DX	Sì, muro d'argine di codice CAN007	
STATO DELL'OPERA	L'opera si presenta in buono stato di conservazione, senza particolari problemi strutturali né fenomeni erosivi	
	<i>Grado di integrità strutturale:</i> 1	<i>Grado di efficienza:</i> 1

<p>Fig.1: Vista frontale della briglia</p>

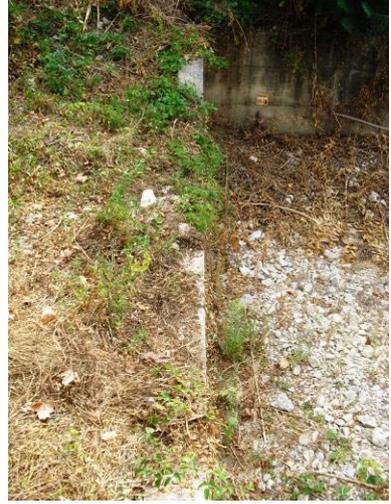
<p>Fig.2: Vista laterale dalla sponda in sx</p>
-------------	---	--

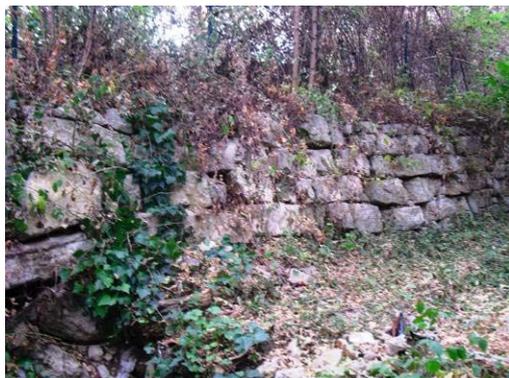
TIPOLOGIA	Muri d'argine in dx idrografica	
MATERIALI	Massi a secco	
DIFESA AL PIEDE	No	
STATO DELL'OPERA	Il muro d'argine si presenta in discrete condizioni. Non si evidenziano segni di erosione e/o sifonamento del piede.	
	<i>Grado di integrità strutturale:</i> 1	<i>Grado di efficienza:</i> 1

Fig.3: Vista semi-frontale del muro d'argine

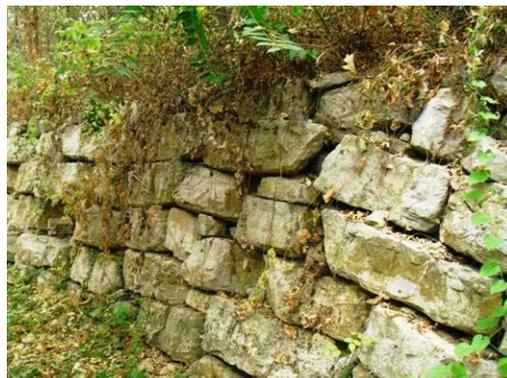
Fig.4: Particolare costruttivo dell'opera

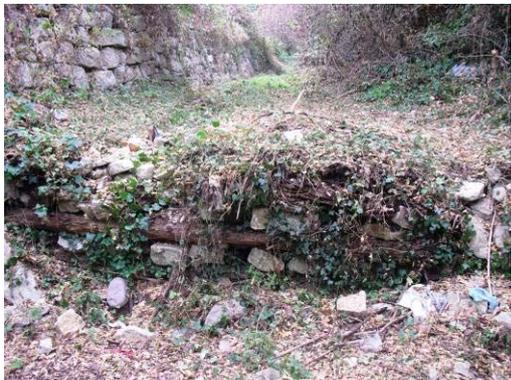
TIPOLOGIA	Soglia	
MATERIALI	Legname e pietrame	
CONTROSOGLIE	No	
PLATEA	No	
OPERE SPONDA SX	No	
OPERE SPONDA DX	Sì, muro d'argine CAN009	
STATO DELL'OPERA	L'opera si presenta in cattivo stato di conservazione. Si evidenziano generali problemi di stabilità strutturale.	
	<i>Grado di integrità strutturale:</i> 3	<i>Grado di efficienza:</i> 2

<p>Fig.1: Vista frontale della soglia</p>

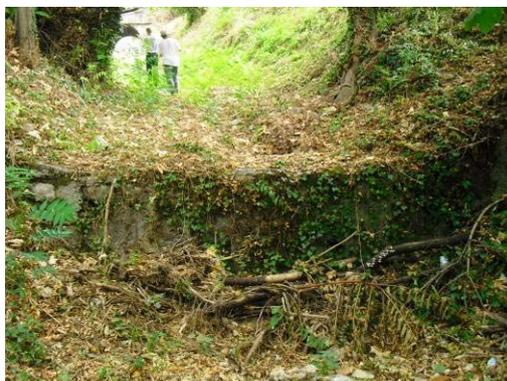
TIPOLOGIA	Soglia	
MATERIALI	CA	
CONTROSOGLIE	No	
PLATEA	No	
OPERE SPONDA SX	No	
OPERE SPONDA DX	Sì, muro d'argine CAN009	
STATO DELL'OPERA	L'opera si presenta in discreto stato di conservazione. Si evidenziano iniziali problemi legati all'erosione ed all'integrità strutturale del corpo centrale.	
	<i>Grado di integrità strutturale:</i> 2	<i>Grado di efficienza:</i> 2
NOTE

Fig.1: Vista frontale della soglia

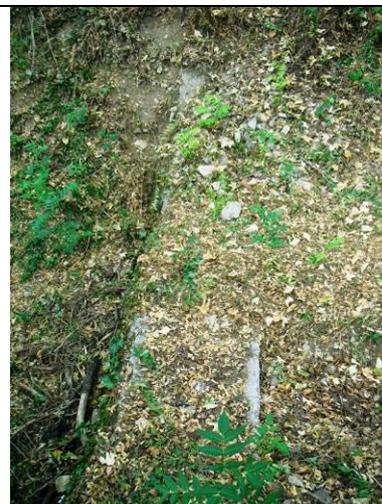
Fig.2: Vista laterale dell'opera da sponda sx

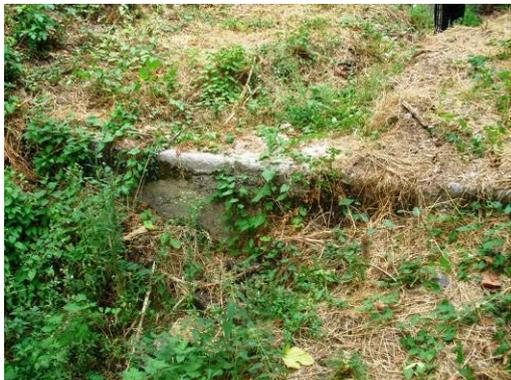
TIPOLOGIA	Soglia	
MATERIALI	CA	
CONTROSOGLIE	No	
PLATEA	No	
OPERE SPONDA SX	No	
OPERE SPONDA DX	No	
STATO DELL'OPERA	L'opera si presenta in discreto stato di conservazione. Essa risulta quasi completamente interrita.	
	<i>Grado di integrità strutturale:</i> 2	<i>Grado di efficienza:</i> 2
NOTE

<p>Fig.1: Vista frontale della soglia</p>

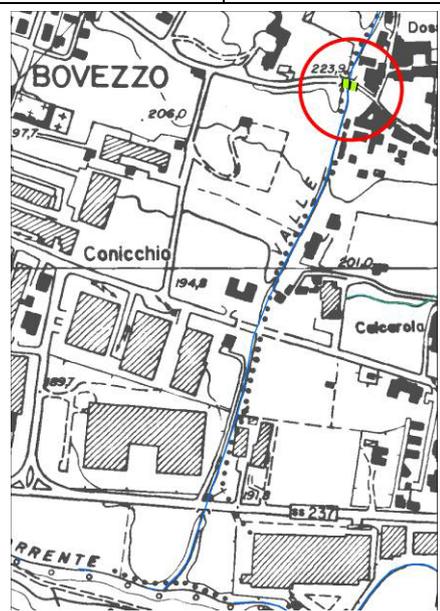
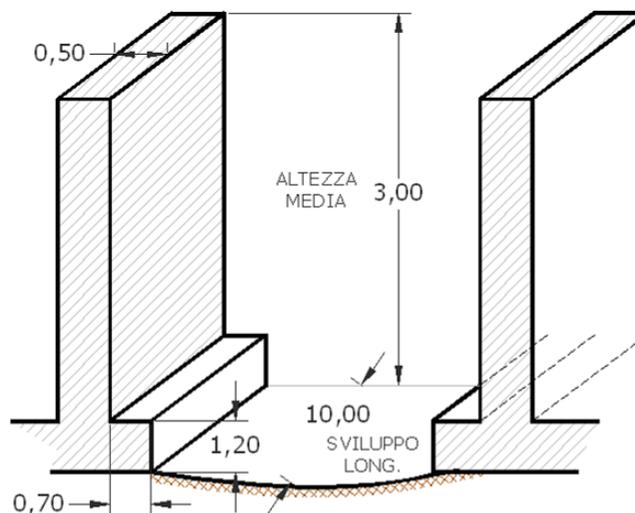
TIPOLOGIA	Muri d'argine in sx e dx idrografica	
MATERIALI	CA	
DIFESA AL PIEDE	No	
STATO DELL'OPERA	Il muro d'argine si presenta in buone condizioni. Non si evidenziano segni di erosione e/o sifonamento del piede.	
	<i>Grado di integrità strutturale:</i> 1	<i>Grado di efficienza:</i> 1

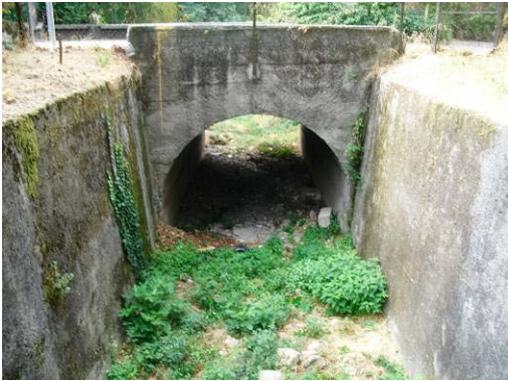
TIPOLOGIA	Ponte	
MATERIALI	Impalcato e spalle in CA	
OPERE SPONDA SX	Sì, muro d'argine a monte di codice CAN013	
OPERE SPONDA DX	Sì, muro d'argine a monte di codice CAN013	
STATO DELL'OPERA	L'opera si presenta in buono stato di conservazione. Non si evidenziano segni di erosione e/o sifonamento delle spalle.	
	<i>Grado di integrità strutturale:</i> 1	<i>Grado di efficienza:</i> 1
NOTE	Subito a valle del ponte si rileva la presenza di una piccola soglia e un tratto di muri d'argine in sx e dx idrografica	
FOTO

<i>Fig.1: Vista del ponte da monte verso valle</i>	<i>Fig.2: Vista dell'opera verso monte</i>

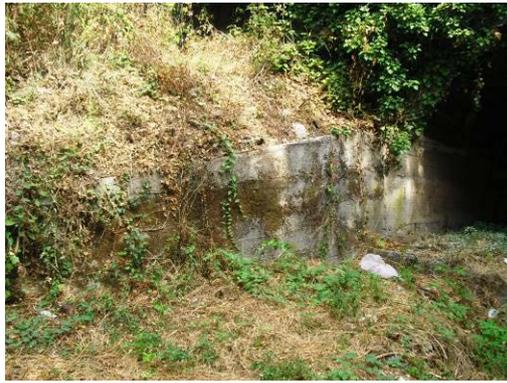
Fig.3: Particolare del muretto d'argine in dx a valle del ponte

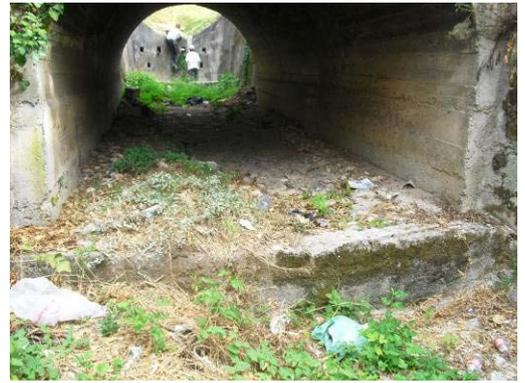
Fig.4: Particolare della soglia a valle del ponte

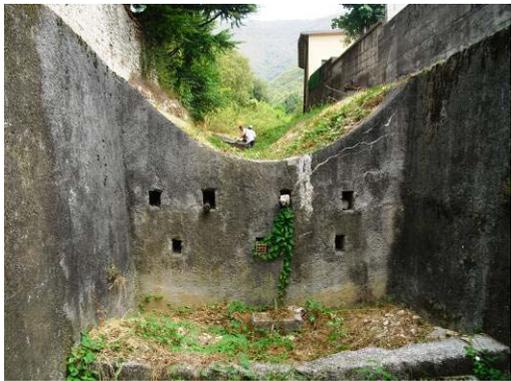
TIPOLOGIA	Soglia	
MATERIALI	CA	
CONTROSOGLIE	Sì	
PLATEA	Sì, tra la soglia e la controsoglia l'alveo è rivestito in CA	
OPERE SPONDA SX	Sì, muro d'argine di codice CAN013	
OPERE SPONDA DX	Sì, muro d'argine di codice CAN013	
STATO DELL'OPERA	L'opera si presenta in ottimo stato di conservazione. Non si evidenziano segni di erosione e/o sifonamento della stessa.	
	<i>Grado di integrità strutturale:</i> 1	<i>Grado di efficienza:</i> 1

<p><i>Fig.1: Vista frontale della soglia</i></p>

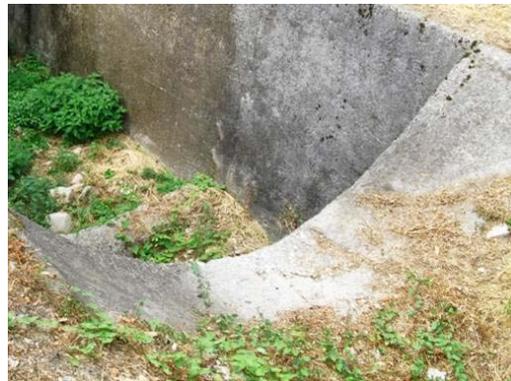
<p><i>Fig.2: Vista laterale dell'opera da sponda sx</i></p>
-------------	--	--

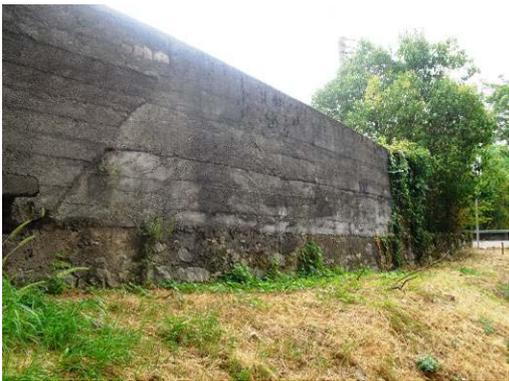
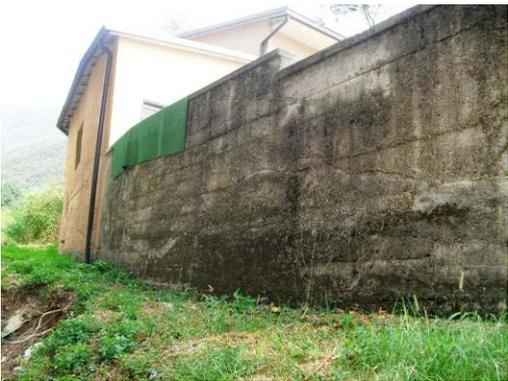
TIPOLOGIA	Muri d'argine in sx idrografica				
MATERIALI	CA				
DIFESA AL PIEDE	No				
STATO DELL'OPERA	Il muro d'argine si presenta in discrete condizioni. Non si evidenziano segni di erosione e/o sifonamento del piede.				
	<i>Grado di integrità strutturale:</i> 1		<i>Grado di efficienza:</i> 1		
NOTE					
FOTO

<i>Fig.1: Vista semi-laterale del muro d'argine in sx da monte verso valle</i>		<i>Fig.2: Vista semi-laterale del muro d'argine verso monte</i>

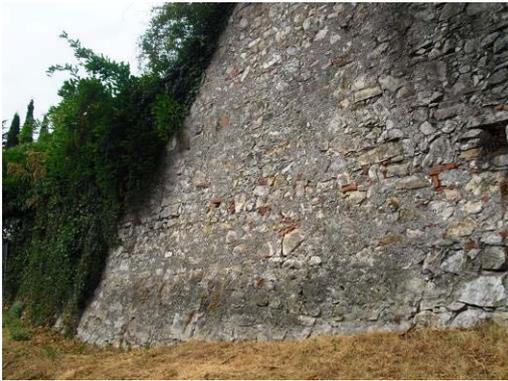
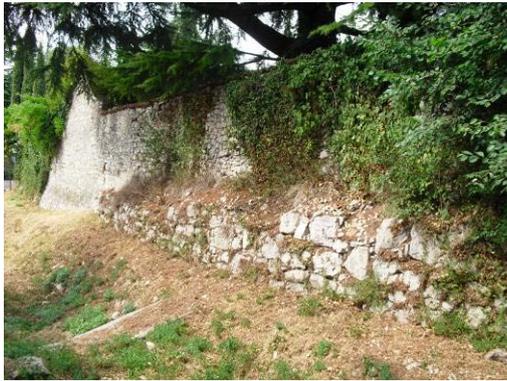
TIPOLOGIA	Muri d'argine in dx idrografica				
MATERIALI	CLS e massi				
DIFESA AL PIEDE	Sì, in alcuni tratti				
STATO DELL'OPERA	Il muro d'argine si presenta in discrete condizioni. Non si evidenziano segni di erosione e/o sifonamento del piede.				
	<i>Grado di integrità strutturale:</i>		<i>Grado di efficienza:</i>		
	1		1		
NOTE	In alcuni tratti, a ridosso del muro d'argine, si rileva la presenza di un piede sempre in CLS e massi				
FOTO

<p><i>Fig.1: Vista semi-frontale del muro d'argine in dx</i></p>		<p><i>Fig.2: Vista semi-frontale del muro d'argine</i></p>

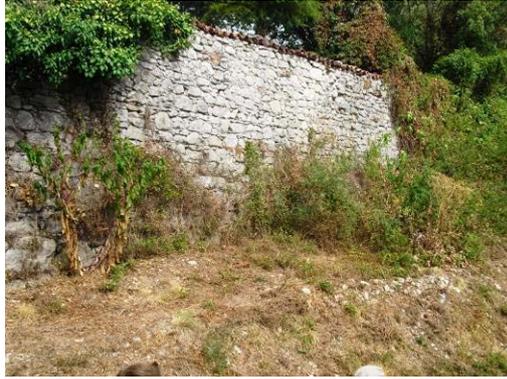
Fig.3: Vista dell'opera verso monte

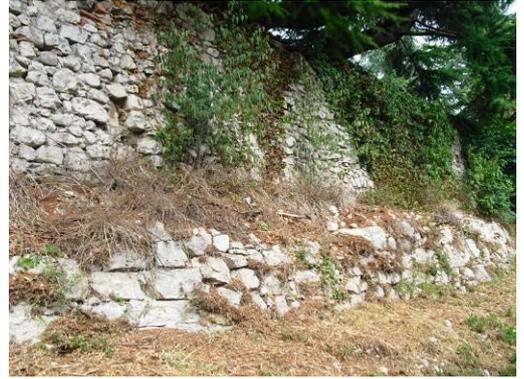
Fig.4: Vista semi-frontale del muro d'argine

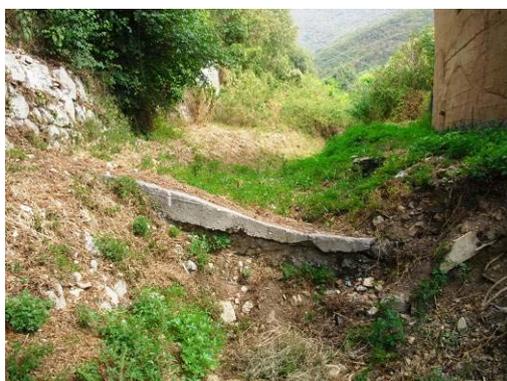
TIPOLOGIA	Soglia	
MATERIALI	CLS e massi, con gaveta rivestita in CLS	
CONTROSOGLIE	No	
PLATEA	No	
OPERE SPONDA SX	Sì, muro d'argine di codice CAN016	
OPERE SPONDA DX	Sì, muro d'argine di codice CAN017	
STATO DELL'OPERA	L'opera si presenta in cattivo stato di conservazione. Si evidenzia una generale erosione del piede ed un interrimento della spalla sinistra.	
	<i>Grado di integrità strutturale:</i> 3	<i>Grado di efficienza:</i> 2

Fig.1: Vista frontale della soglia

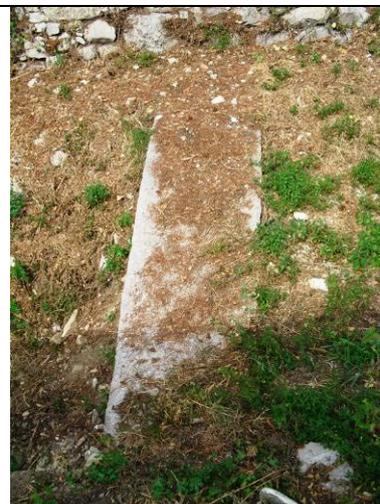
Fig.2: Vista laterale dell'opera da sponda sx

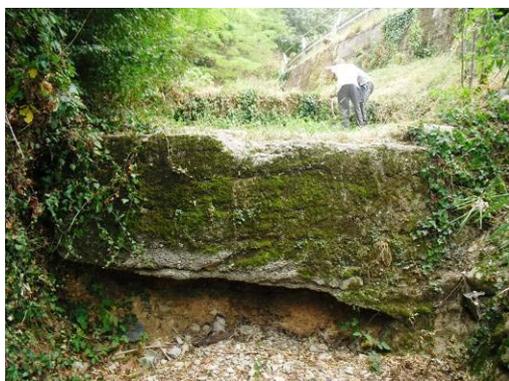
TIPOLOGIA	Soglia e controsglia	
MATERIALI	CLS e massi	
CONTROSOGLIE	Sì	
PLATEA	No	
OPERE SPONDA SX	Sì, muro d'argine di codice CAN020	
OPERE SPONDA DX	No	
STATO DELL'OPERA	L'opera si presenta in cattivo stato di conservazione. Si evidenzia un'importante erosione del piede della controsglia.	
	<i>Grado di integrità strutturale:</i> 3	<i>Grado di efficienza:</i> 2
NOTE

Fig.1: Vista frontale della soglia

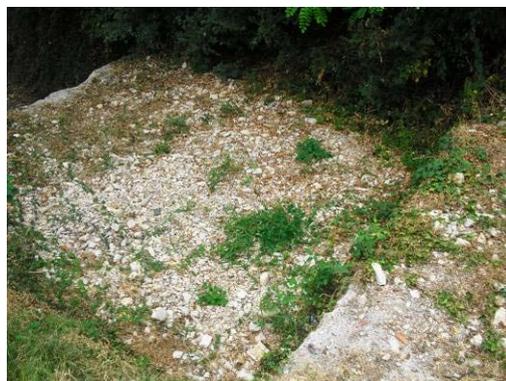
Fig.2: Vista semi-frontale dell'opera da sponda sx da monte a valle

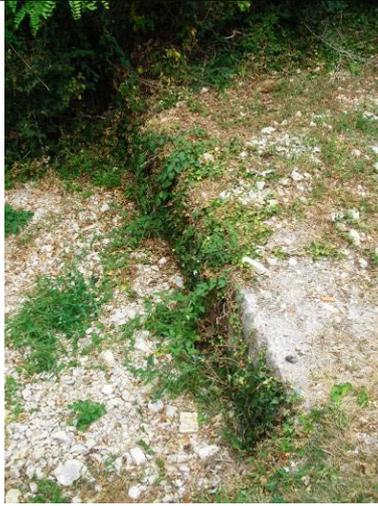
Fig.3: Vista semi-frontale della soglia da valle a monte

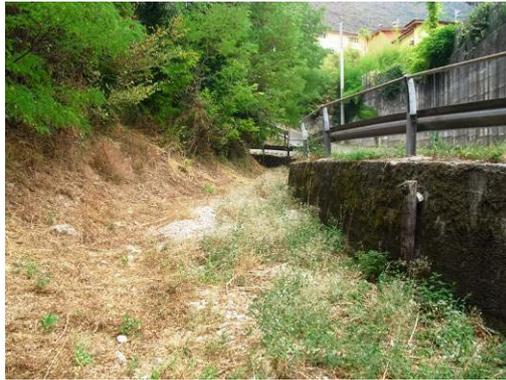
TIPOLOGIA	Muri d'argine in sx idrografica	
MATERIALI	CLS e massi	
DIFESA AL PIEDE	No	
STATO DELL'OPERA	Il muro d'argine si presenta in discrete condizioni. Si evidenziano solo localizzati segni di erosione e/o sifonamento del piede.	
	<i>Grado di integrità strutturale:</i> 2	<i>Grado di efficienza:</i> 1

Fig.3: Vista del muro d'argine in sx verso monte

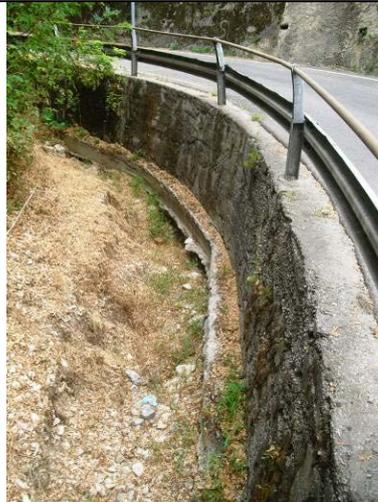
Fig.5: Vista semi-laterale del muro d'argine verso monte

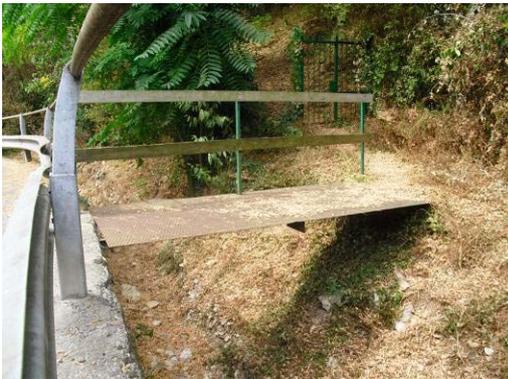
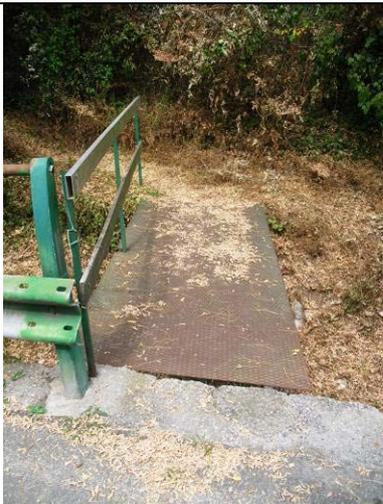
TIPOLOGIA	Passerella pedonale	
MATERIALI	Lamiera di ferro	
OPERE SPONDA SX	Sì, muro d'argine CAN020	
OPERE SPONDA DX	No	
STATO DELL'OPERA	L'opera si presenta in buone condizioni.	
	<i>Grado di integrità strutturale:</i> 1	<i>Grado di efficienza:</i> 1
NOTE		
FOTO

<i>Fig.1: Vista della passerella verso valle</i>	<i>Fig.2: Vista laterale della passerella</i>

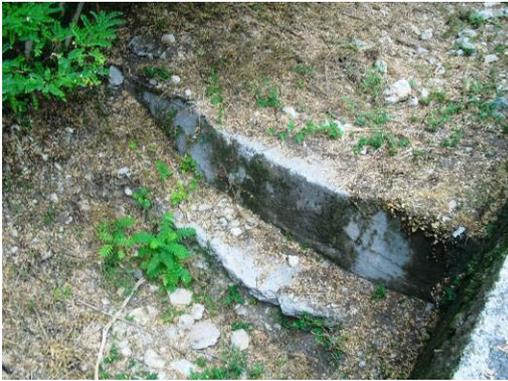
TIPOLOGIA	Soglia	
MATERIALI	CLS	
CONTROSOGLIE	No	
PLATEA	No	
OPERE SPONDA SX	Sì, muro d'argine di codice CAN020	
OPERE SPONDA DX	No	
STATO DELL'OPERA	L'opera si presenta in cattivo stato di conservazione. Si rilevano problemi erosivi e strutturali diffusi.	
	<i>Grado di integrità strutturale:</i> 3	<i>Grado di efficienza:</i> 2

<p>Fig.1: Vista frontale della soglia</p>

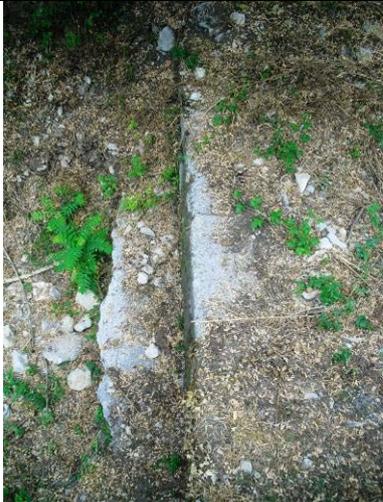
<p>Fig.2: Vista laterale dell'opera</p>
-------------	--	--

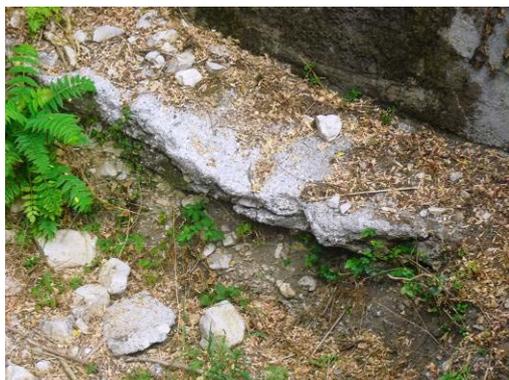
Fig.3: Particolare del piede sifonato della soglia
